# **Revitalizace kostela sv. Jakuba Staršího v Poličce s rodnou světničkou Bohuslava Martinů**

## **D3 – 06    Restaurování kovových prvků**

Únor 2016

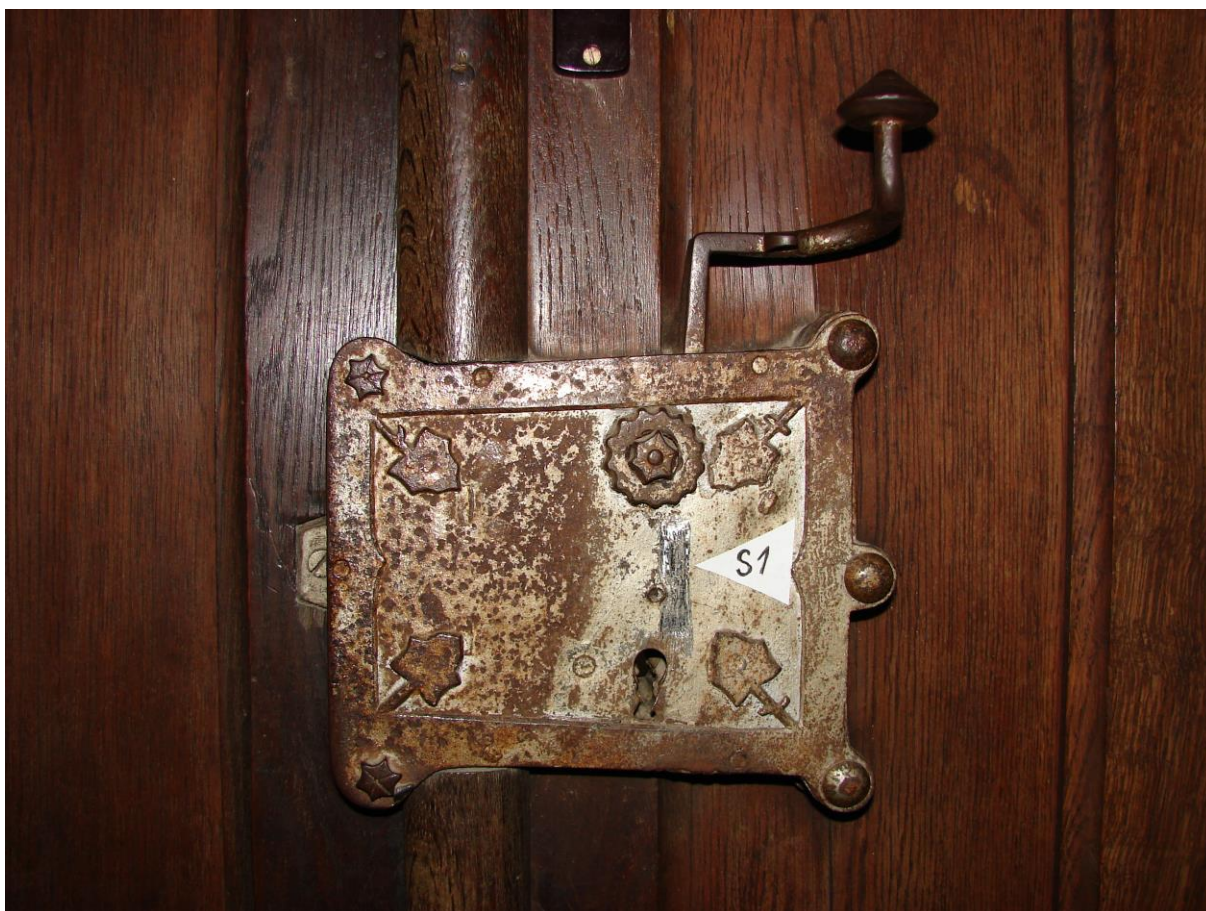
**Sonda S1**

**S1** – pohledová část - krytí zámku vstupních dveří na severní emporu. Sonda prokázala původní cínování povrchu, cca z 50% je však opticky pozorovatelná pokročilá koroze materiálu (ocelový plech).

- Kastlový zámek na interiérových dveřích „F“ – vstup ze schodiště věže na kůr
- v pravé části je patrné dochované původní cínování
- v levé části je zoxidovaný ocelový materiál se ztrátou povrchových úprav

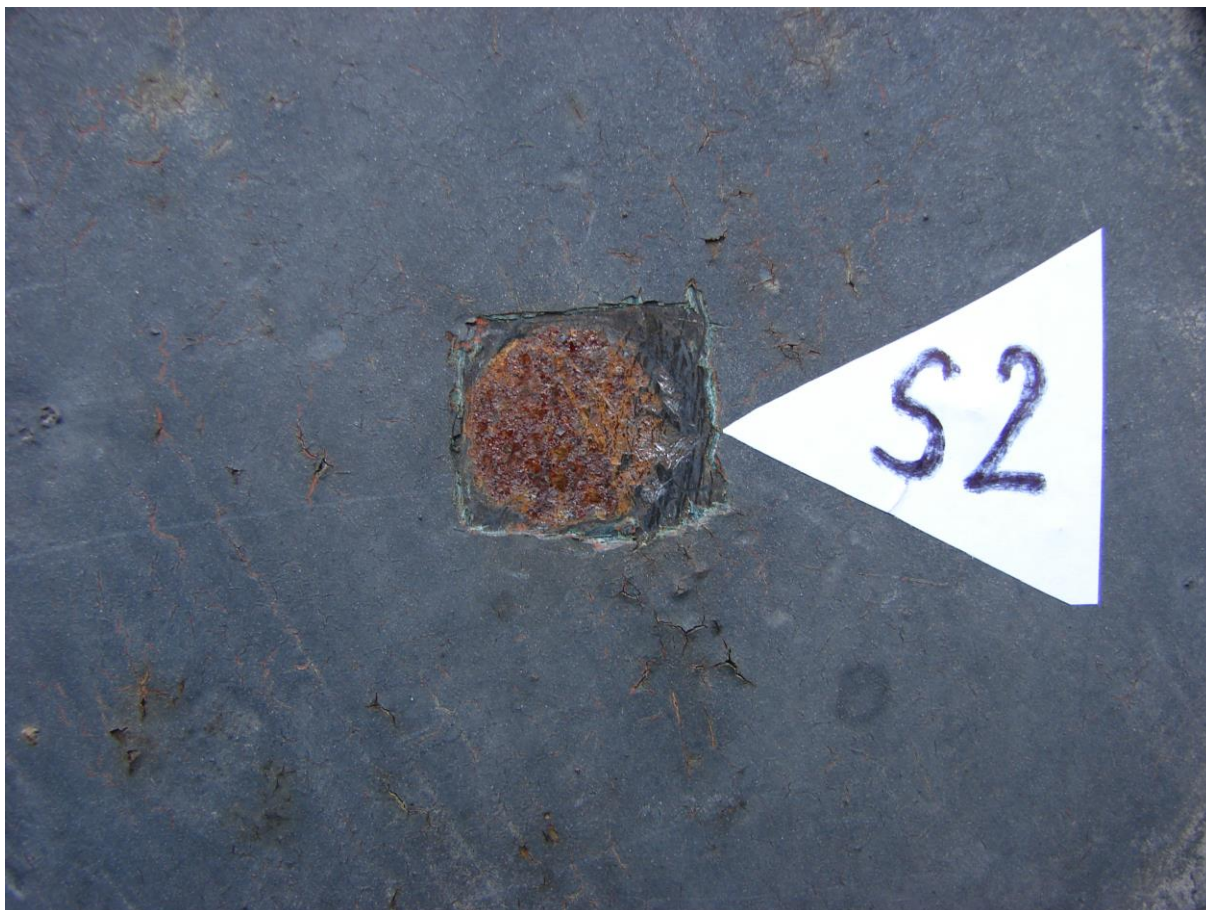
**Sonda S2**

**S2** – ozdobný kovový hřeb v pravé části vstupních vrat do severní boční lodi. Na železném povrchu je patrný stříbřitě lesklý nátěr, který pokrývá vrstva měděnky. Následuje výrazně oranžová vrstva (podkladový suřík) a stávající černý nátěr (celoplošný).

- Boční vstup „A“ – severní strana
- ocelový plech ve vyšších partiích vrat
- nalezený podklad – suříková základní barva
- další vrstvy tmavě šedých vrchních nátěrů
- všude přítomnou měděnou si vysvětlují kombinacemi použitých materiálů a použitím zlaté imitace pro zvýraznění hřebů

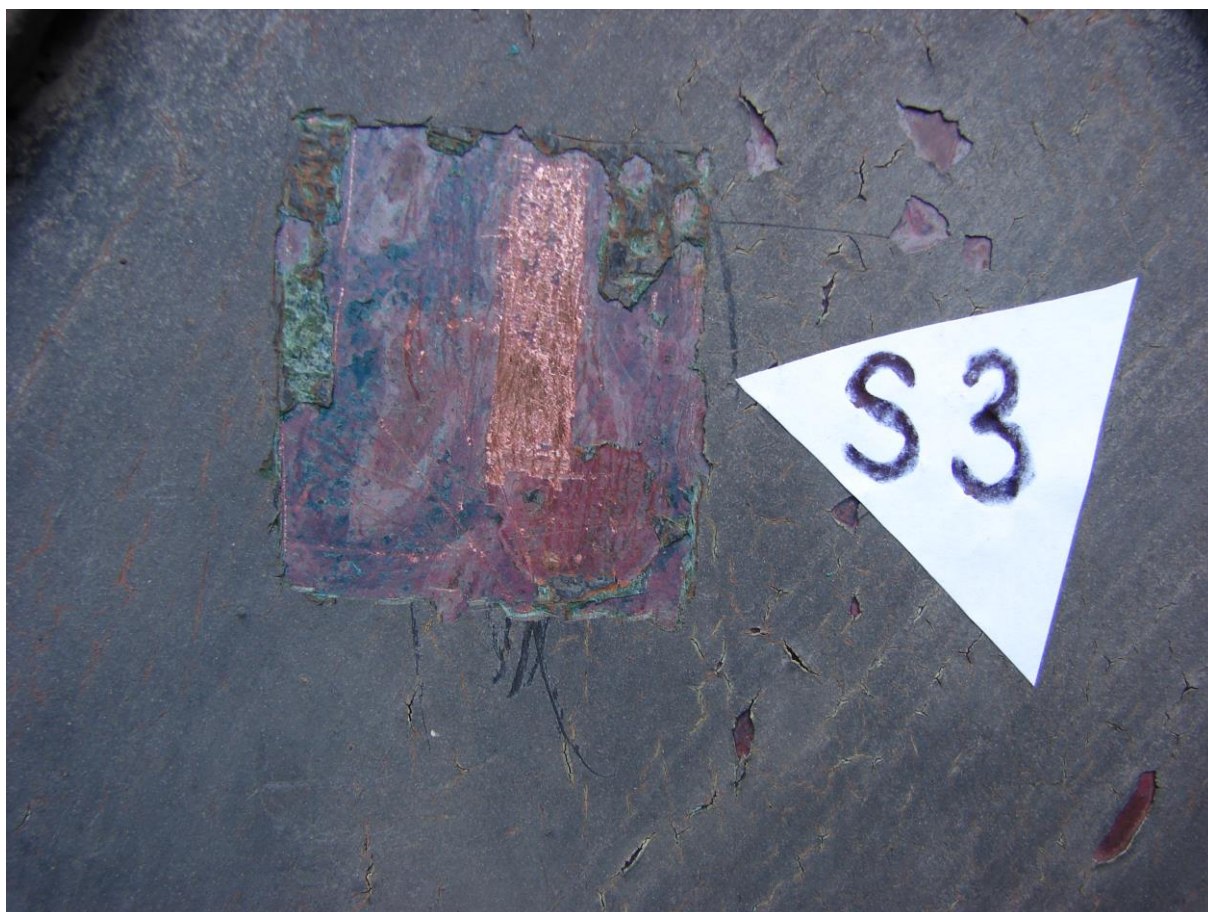
**Sonda S3**

**S3** – exteriérové oplechování vstupních vrat do severní boční lodi, levá spodní partie. Podkladovým materiálem je zde měděný plech (v tomto případě má vlivem klimatických podmínek netypickou tmavočervenou barevnost). Plech je pokryt silnou měděnkovou vrstvou, nejmladšími zjištěnými vrstvami je suříkový podklad a stávající černý nátěr.

- Boční vstup „A“ – severní strana
- použití měděného plechu ve spodních partiích vrat
- nalezený podklad– suříková základní barva
- další vrstvy tmavě šedých vrchních nátěrů

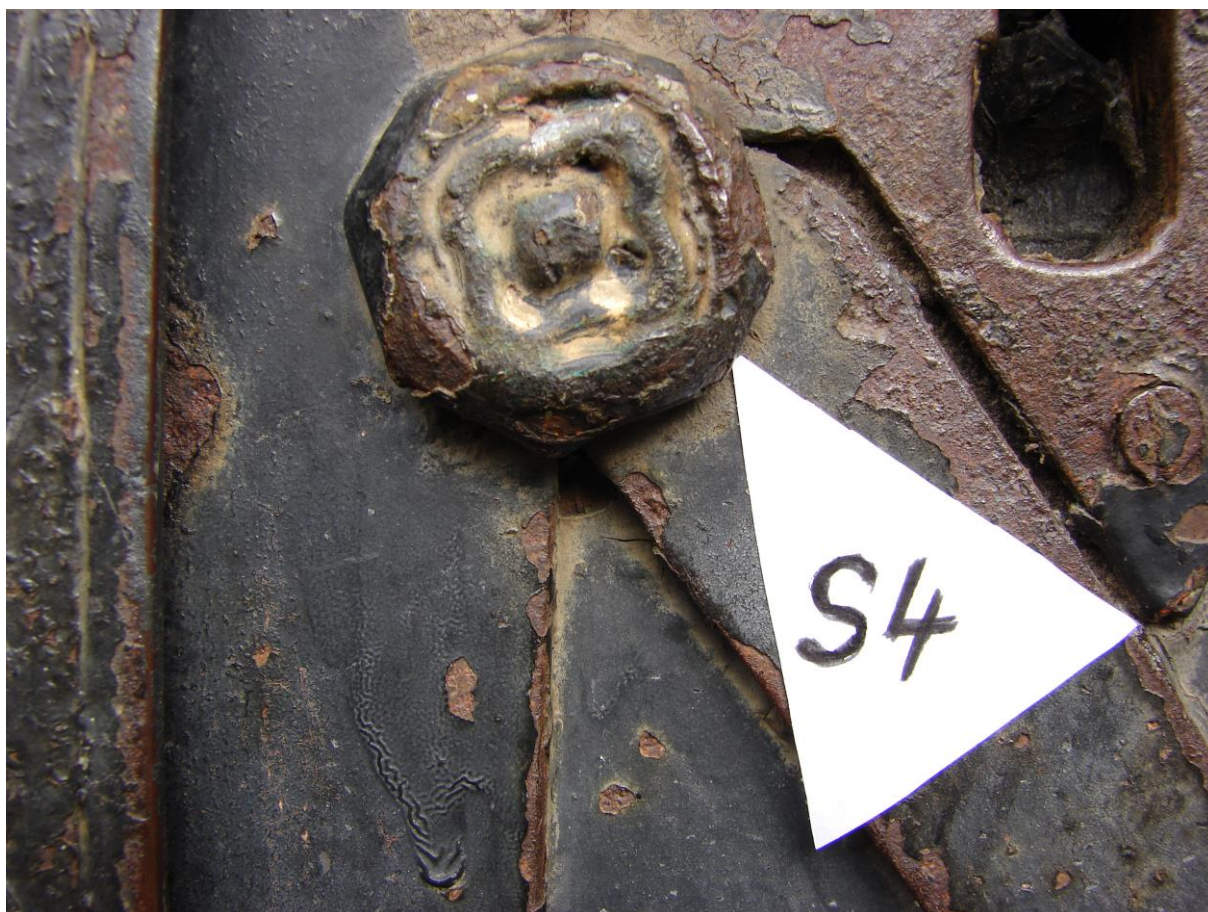
**Sonda S4**

**S4** – ozdobný hřeb oplechování vrat hlavního vchodu. Sonda jasně prokazuje několik typů pojednání těchto dekorativních plastických prvků. Podkladovým materiálem je zde železo (během průzkumu však bylo zjištěno rovněž uplatnění hřebů měděných, které jsou zřejmě doplňky druhotnými, zatím zjištěn 1 ks), na něm je aplikován stříbrný nátěr, který je pokryt měděnkou. Následuje vrstva suříku a nátěr zlatý (pravděpodobně práškový bronz v lesklém laku). Nejmladší vrstvou je opět stávající černý nátěr.

- Hlavní vstup loď „A“ – západní strana
- kovaný hřeb
- nejspodnější nalezený krycí nátěr - zjištěna stříbrná imitace
- později překrývána suříkovým základem, vrstvami tmavě šedé vrchní barvy i zlaté imitace

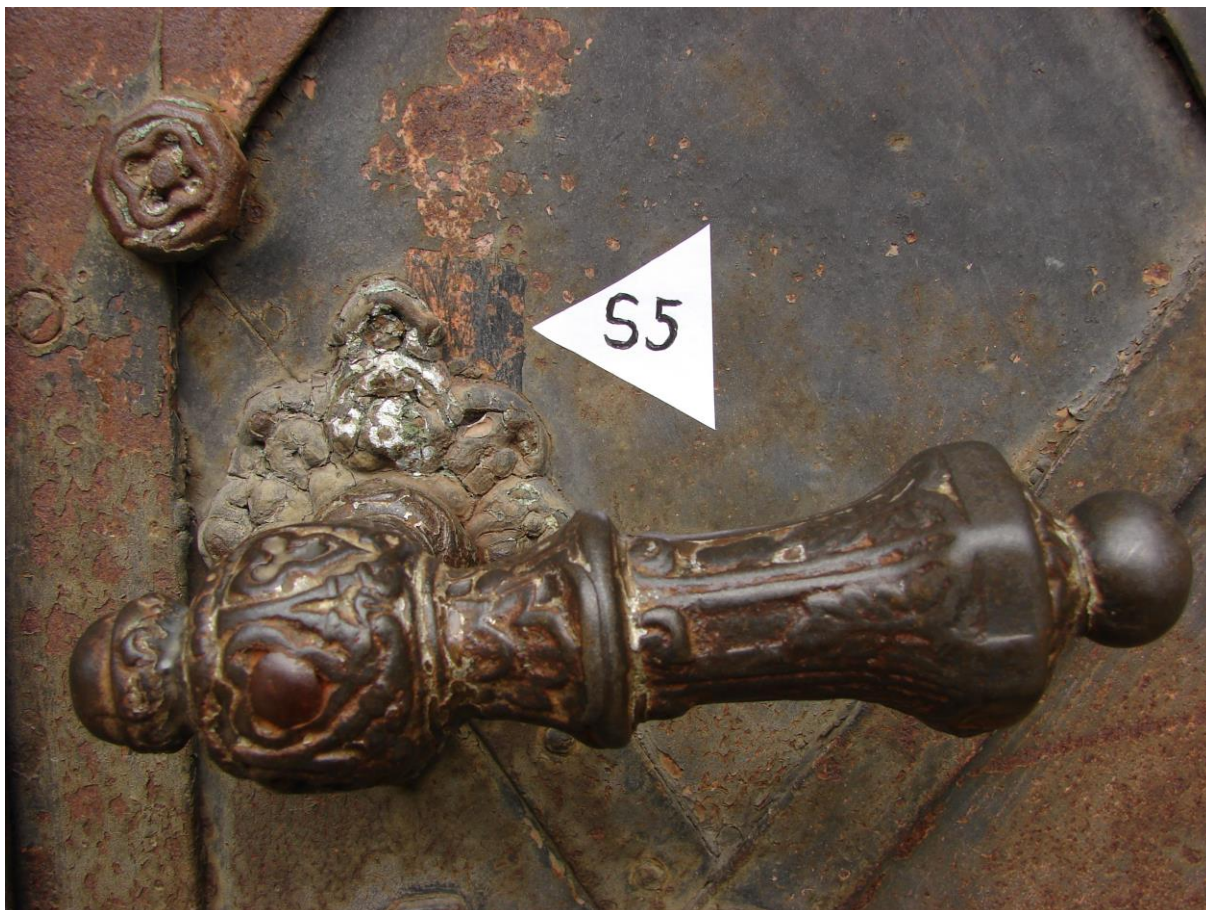
**Sonda S5**

**S5** – kování dekorující kliku na vstupních vratech pod věží. Na železném podkladu je velmi dobře viditelný stříbrný nátěr s vrstvou měděnky na povrchu, následuje suříkový podklad a nejmladší černý nátěr.

- Hlavní vstup loď „A“ – západní strana
- litinová venkovní klika
- nejspodnější nalezený krycí nátěr - zjištěna stříbrná imitace
- později překrývána suříkovým základem, vrstvami tmavě šedé vrchní barvy i zlaté imitace

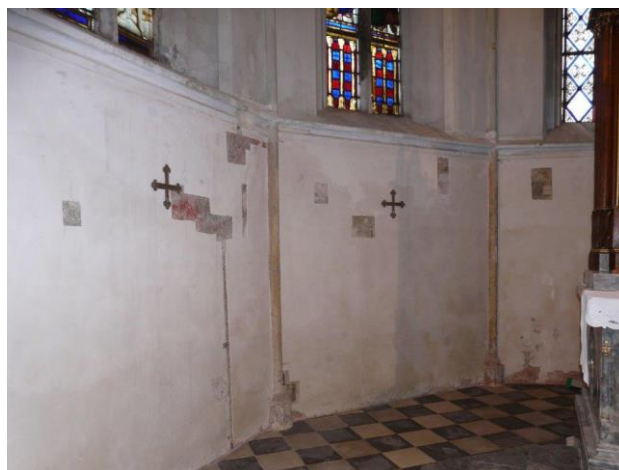
**Q:** kovové křížky na zdi – cel. 12 ks

Kovové křížky na zdi jsou vyrobeny z mosazi nebo tombaku a jsou pokryty velmi tenkou vrstvou plaku nečistot.

Kovové křížky na zdi: -mechanické očištění - přeleštění

„Q“ -konzervování tvrzeným voskem

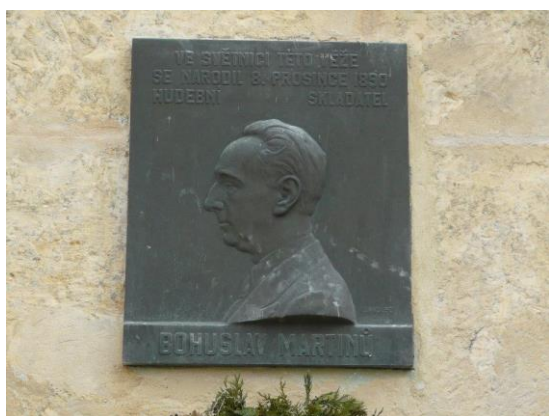
**R:** bronzová pamětní deska

Bronzová pamětní deska „Bohuslava Martinů“ je pokryta měděnkou a vrstvami prachu a nečistot.

Bronzové pamětní deska: -mechanické očištění od povrchových nečistot s ponecháním

„R“ stávající patiny

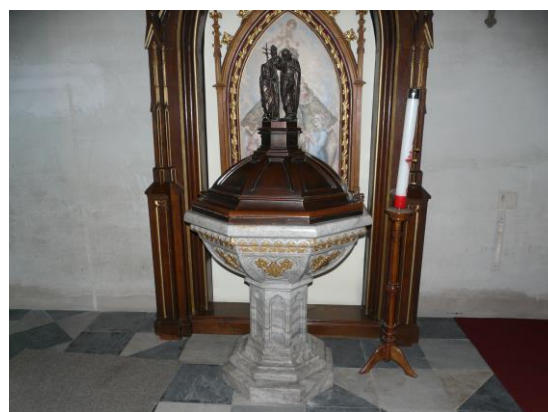
**S:** víko Křtitelnice

Víko Křtitelnice má velmi zchovalou patinu bronz, místy je znečištěno voskem ze svící.

Víko Křtitelnice „S“: -šetrné lokální očištění od kapajícího vosku, ruční přeleštění

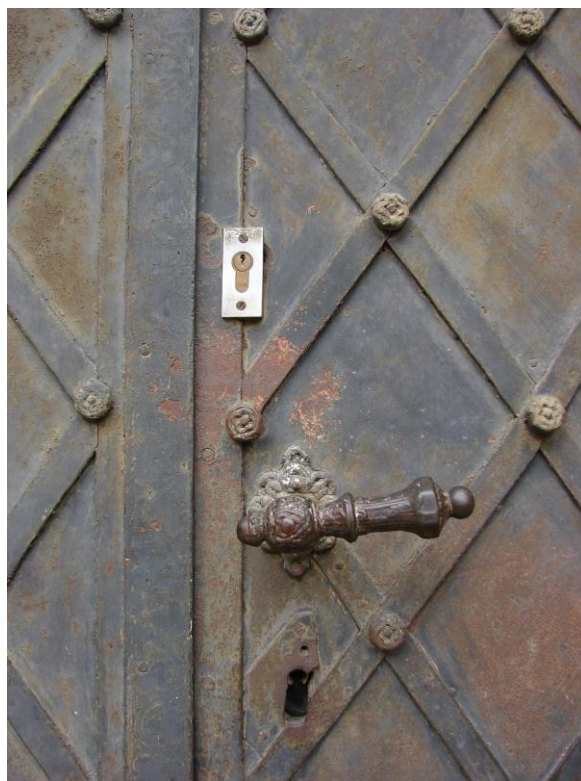
Zámky a aretace, původně vynikající řemeslné kvality, jsou pochopitelně opotřebené mnohaletým používáním. Jednotlivé součástky do sebe nezapadají tak jak by měly, a tudíž fungují špatně, nebo vůbec. Pohledové části zámků byly původně žárově cínovány, později natřeny stříbrnou imitací, viz sonda S1. Některé dveře jsou opatřeny přídavným dozickým, nebo vložkovým zámkem s nevhodně použitými průmyslovými, hliníkovými štítky.

Původní litinová klika, přídavná vložka fab

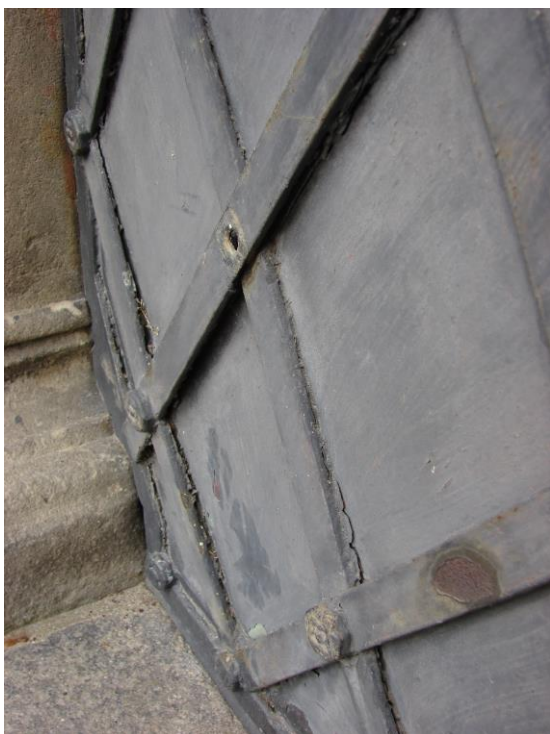
Venkovní oplechování vrat je značně vyžilé. Odlupující se vrstvy starých nátěrů střídají krusty zoxidovaných materiálů. Působením zatékající vody a mrazu jsou pásoviny na mnoha místech vyduté, mnohdy i popraskané. Hřeby mají velmi tupý úhel špic a hladké dřívky, což způsobuje, že při přirozeném smršťování a rozpínání dřeva i kovu postupně vypadávají a neplní svůj pevnostní účel. Spodní části pásovin jsou odrezlé a postupuje tak uhnívání dřeva.

Vydutí a koroze pásovin z vnitřní strany

- demontáž vrat
- vyjmutí hřebů a rozebrání pásovin
- rovnání pásovin a deformovaných dílů
- svaření a retušování prasklých částí
- doplnění chybějících dílů vhodným materiálem

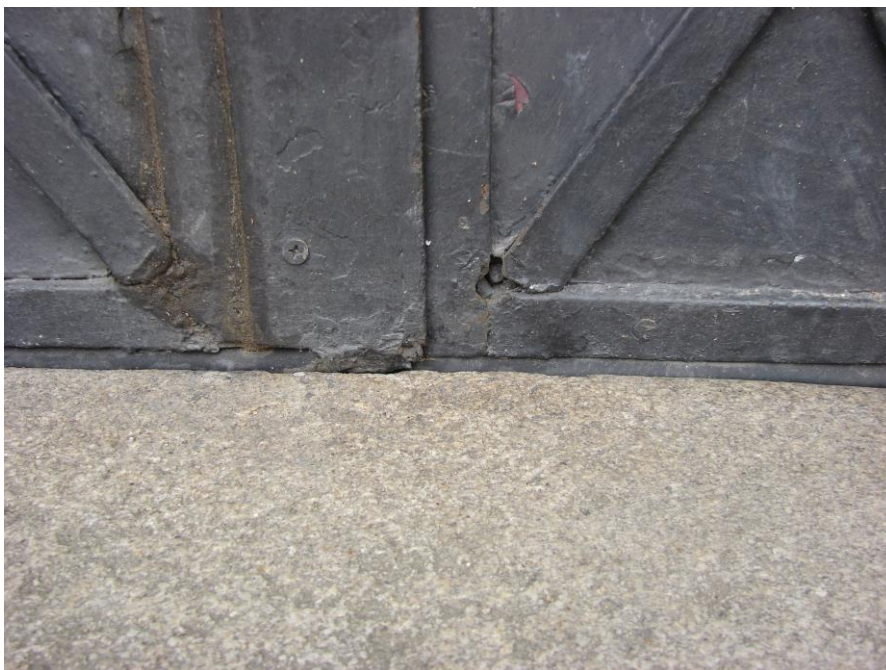
Koroze spodních částí vrat

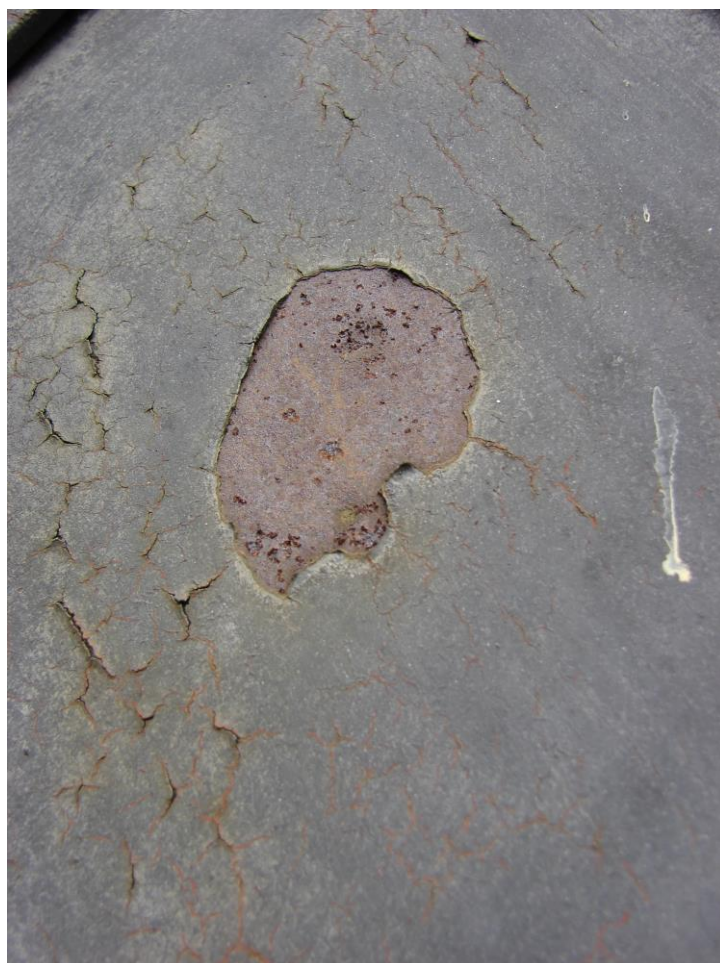
Degradace nátěrů
