RESTAURÁTORSKÝ PRŮZKUM

(č. 1/2016)

1. Kraj Pardubický	4. Název předmětu vybavení kostela sv. Jakuba v Poličce
2. Obec Polička	5. Sbírka
3. Adresa majitele restaurovaného předmětu Děkanský chrám sv. Jakuba Většího Náměstí Bohuslava Martinů 236 572 01 Polička Tel: +420 email:	6. <input type="checkbox"/> Př.číslo: <input type="checkbox"/> Inv.číslo: <input type="checkbox"/> IČO: <input type="checkbox"/> DIČ: <input type="checkbox"/> Není plátce DPH

1. Datum průzkumu 17.2.2016	2. Restaurátorský průzkum vypracoval Martin Fořt, DiS., David Lejsek, DiS.
3. Poznámky <p style="text-align: center;">Revitalizace kostela sv. Jakuba Většího v Poličce s rodnou světničkou Bohuslava Martinů</p> <p style="text-align: center;">Investor: Římskokatolická farnost – děkanství Polička</p>

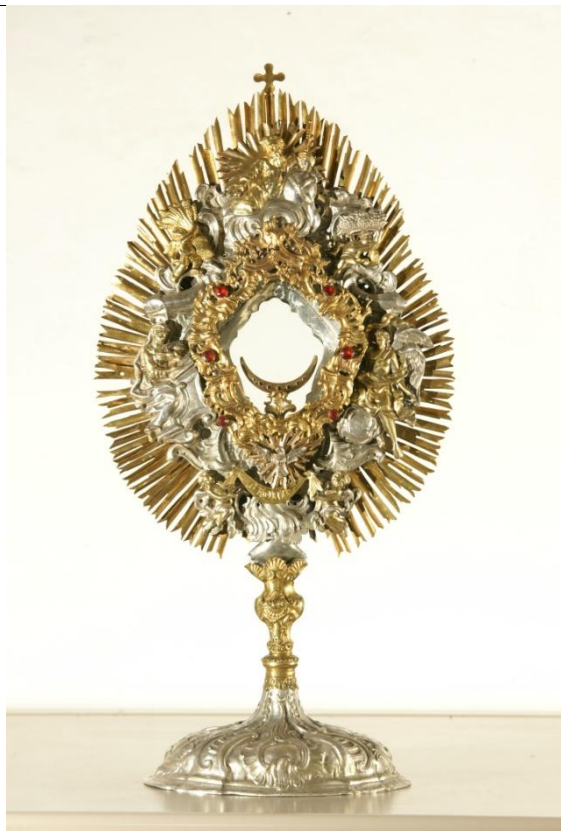
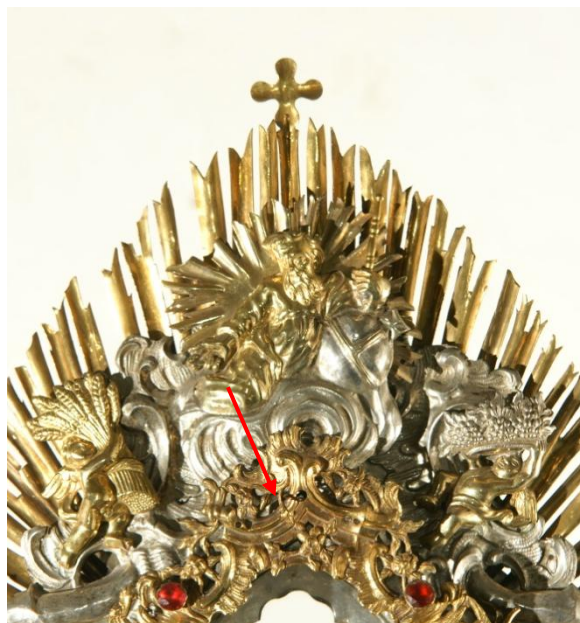
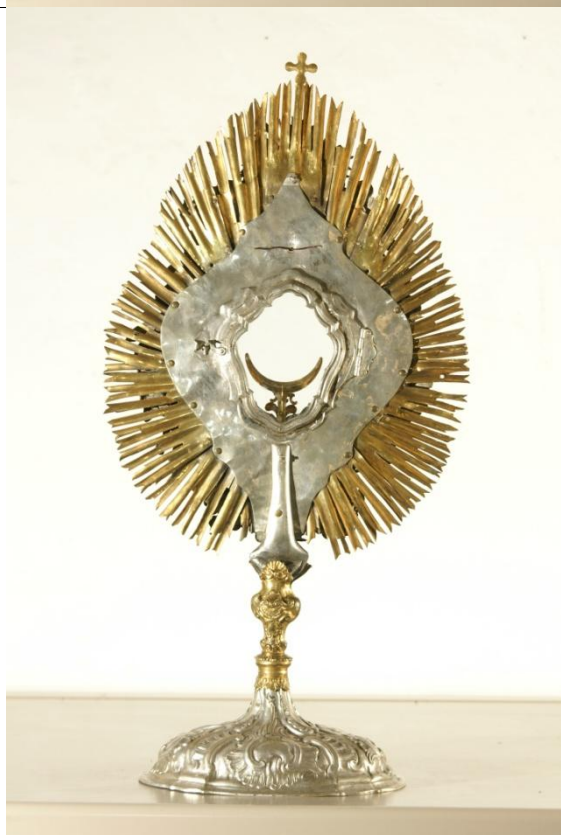
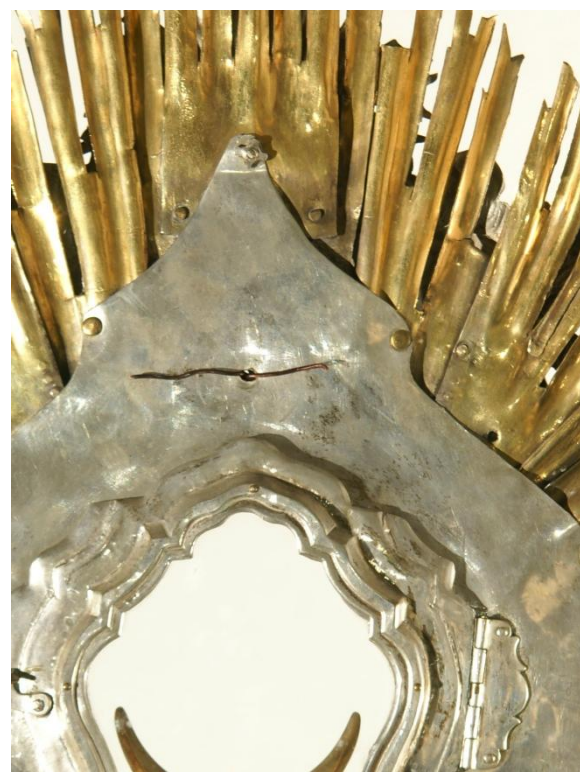
FOTODOKUMENTACE - Monstrance (65393/36-993)

Povrch monstrance je pokryt prachovými částicemi a jiných nečistot (pravděpodobně konzervační prostředky - vosky). Stříbrná vrstva je místy pokryta tenkou sulfidickou vrstvou kouřového odstínu.

Monstrance je nepatrně vyosená, některé prvky sluncové aureoly lehce deformovány. Na noze jsou patrné trhliny, lokálně jsou druhotně opraveny měkkým pájením cínovou pájkou.

Na horní části sluncové aureoly chybí část figurální skladby a střední plán aureoly je provizorně jištěn měděným omotaným drátem, v jeho okolí jsou patrné další vyražené díry.

Povrchová úprava zlacení na ořechu je na vyvýšených místech poškozena.

Stav monstrance je zapříčiněn častým používáním a manipulací. V případě výskytu tenké sulfidické vrstvy je její umístění v nevhodných klimatických podmínkách (prudké kolísání teploty a vlhkostí, orosení na kovovém povrchu). Druhotné zásahy cínovou pájkou a omotaným měděným drátem byly snahou předmět rychle opravit. Chybějící část plastiky byla pravděpodobně připevněna přes trnový závit, zakončený matkou.

Poškození povrchové úpravy je způsobeno otěrem v místě ořechu je způsobeno otěrem.

1. fotodokumentace
2. demontáž na jednotlivé díly
3. odstranění prachových částic a nečistot v teplé lázni ultrazvukové pračky
4. mechanické vyrovnávání deformací
5. mechanické odstranění sulfidické vrstvy kracováním jemným mosazným kotoučem s použitím mýdlové vody
6. důkladný oplach, sušení a konzervace mosazných dílů lakem
7. mechanické očištění železných dílů benzínem a jemným železným kotoučem (v případě železného trnu)
8. konzervace železných dílů včelím voskem a následným přeleštěním konzervační vrstvy
9. zpětná montáž
10. Mechanické suché čištění kazety včetně případného doplnění chybějících mosazných dílů zavíracího systému

V případě obnovy stříbřené a zlacené vrstvy bude přistoupeno, pokud ztráta povrchové úpravy bude větší než 25 %.

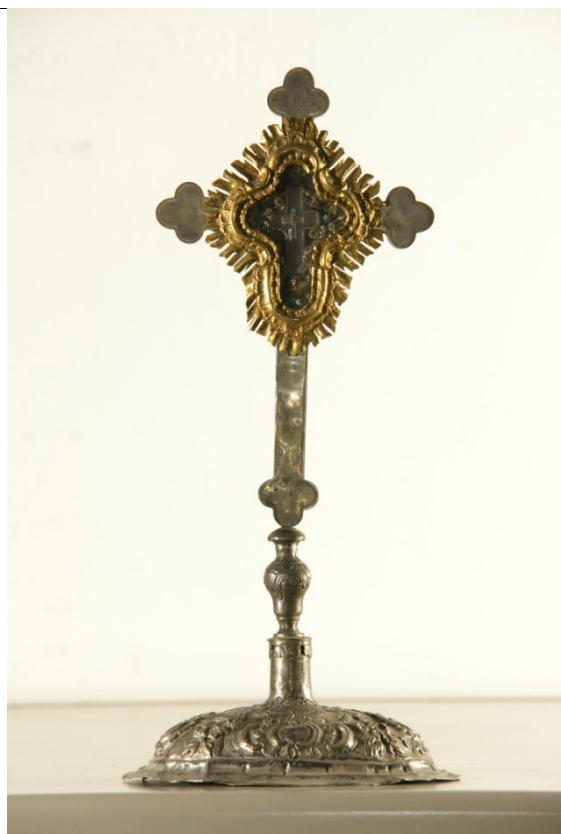
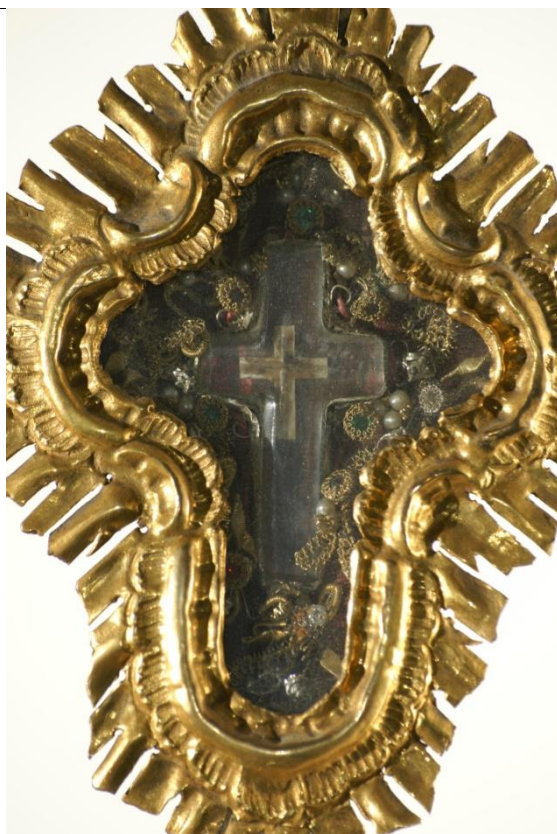
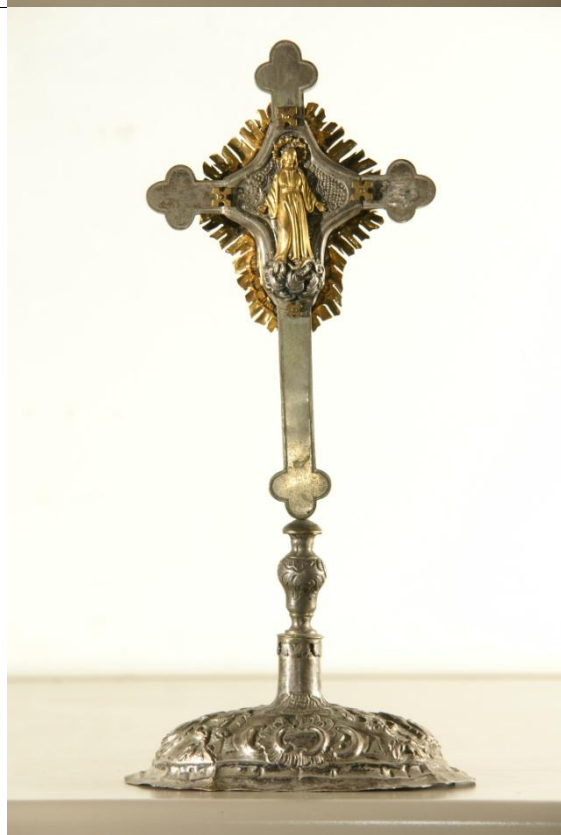
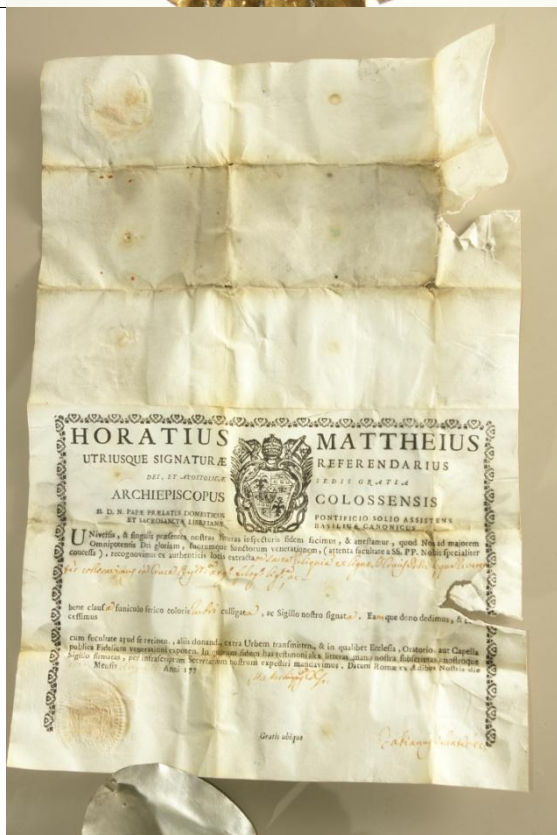
Povrch pacifikálu je pokryt prachovými částicemi a jiných nečistot. Stříbrná vrstva je místy pokryta tenkou sulfidickou vrstvou kouřového odstínu, lokálně však černého odstínu.

Na předmětu jsou patrné lehké deformace, zejména na podstavci, který vykazuje mírnou nestabilitu.

Povrchová úprava zlacení na ořechu je na vyvýšených místech poškozena.

Stav pacifikálu je zapříčiněn častým používáním a manipulací. V případě výskytu tenké sulfidické vrstvy je příčinou umístění v nevhodných klimatických podmínkách (prudké kolísání teploty a vlhkostí, orosení na kovovém povrchu). Poškození povrchové úpravy je způsobeno otěrem v místě ořechu.

1. fotodokumentace
2. demontáž na jednotlivé díly (ověření vstupu do relikvijského pouzdra a řešení s děkanátem)
3. odstranění prachových částic a nečistot v teplé lázni ultrazvukové pračky (kromě relikvie)
4. mechanické vyrovnávání deformací
5. mechanické odstranění sulfidické vrstvy krácováním jemným mosazným kotoučem s použitím mýdlové vody
6. důkladný oplach, sušení a konzervace mosazných dílů lakem
7. mechanické suché čištění relikvie (pokud bude povolen vstup do ní)
8. zpětná montáž
9. Mechanické suché čištění kazety včetně případného doplnění chybějících mosazných dílů zavíracího systému

V případě obnovy stříbřené a zlacené vrstvy bude přistoupeno, pokud ztráta povrchové úpravy bude větší než 25 %.

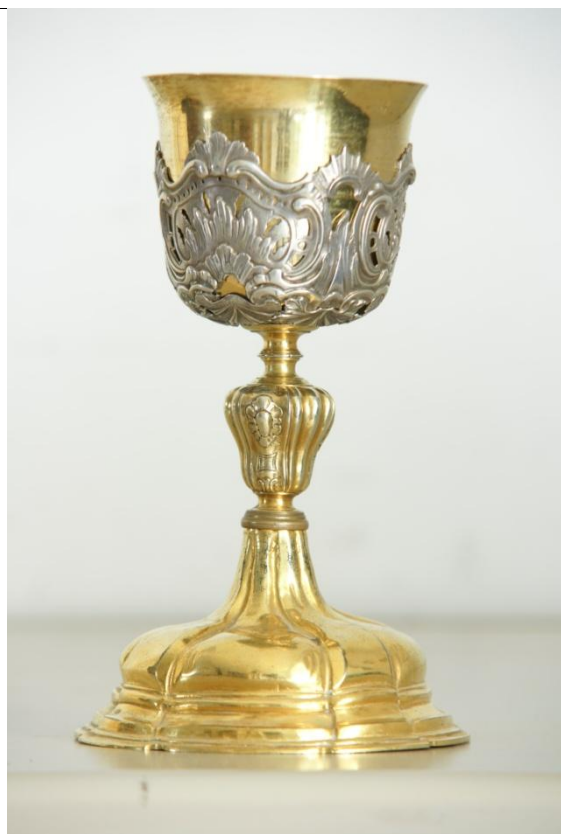
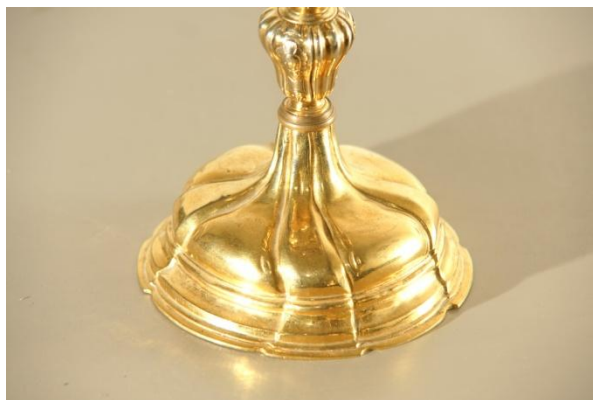
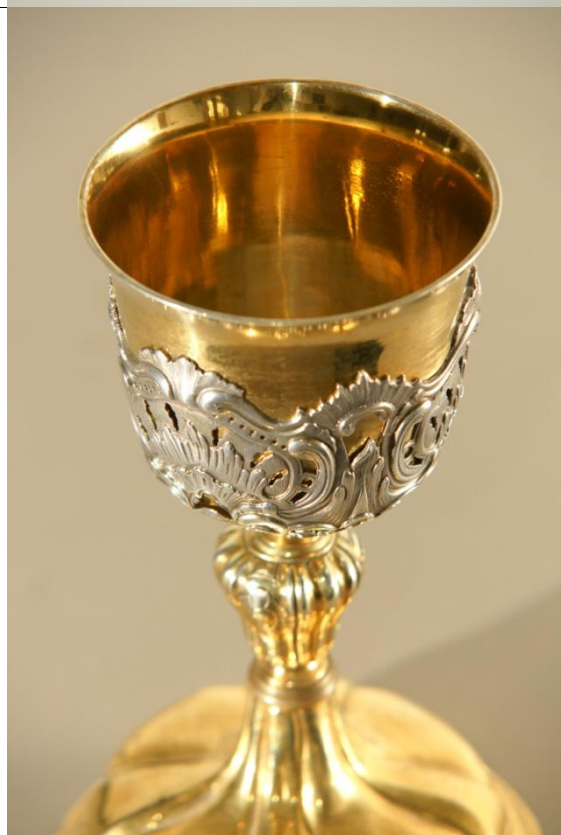
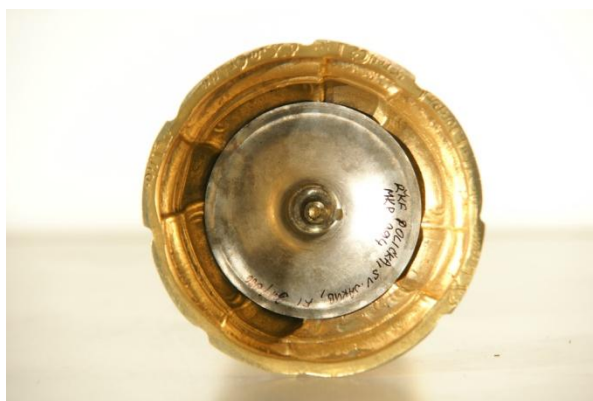
FOTODOKUMENTACE - Kalich (85058/36-994)

Povrch kalichu je pokryt prachovými částicemi a jinými nečistotami (zbytky čisticích prostředků). Stříbrná vrstva je místy pokryta tenkou sulfidickou vrstvou kouřového odstínu, lokálně černého odstínu. Ve vnitřní straně na dně kupy je patrná lokální deformace. Povrchová úprava zlacením je lokálně poškozena. Na závitovém trnu je novodobá šestihránná matka. Koženková kazeta je pokryta prachovými částicemi a je seschlá.

Špatný stav kalichu je zapříčiněn častým používáním a manipulací. V případě výskytu tenké sulfidické vrstvy, je jeho umístění v nevhodných klimatických podmínkách (prudké kolísání teploty a vlhkosti, orosení na kovovém povrchu). Poškození povrchové úpravy je způsobeno otěrem.

Stav kazety je způsobem nevhodnými klimatickými podmínkami.

1. fotodokumentace
2. demontáž na jednotlivé díly
3. odstranění prachových částic a nečistot v teplé lázni ultrazvukové pračky
4. mechanické odstranění sulfidické vrstvy krácováním jemným mosazným kotoučem s použitím mýdlové vody
5. důkladný oplach, sušení a konzervace mosazných dílů lakem
6. zpětná montáž
7. mechanické suché čištění kazety a následná konzervace tukováním
8. případného doplnění chybějících mosazných dílů zavíracího systému

V případě obnovy stříbřené a zlacené vrstvy bude přistoupeno, pokud ztráta povrchové úpravy bude větší než 25 %.

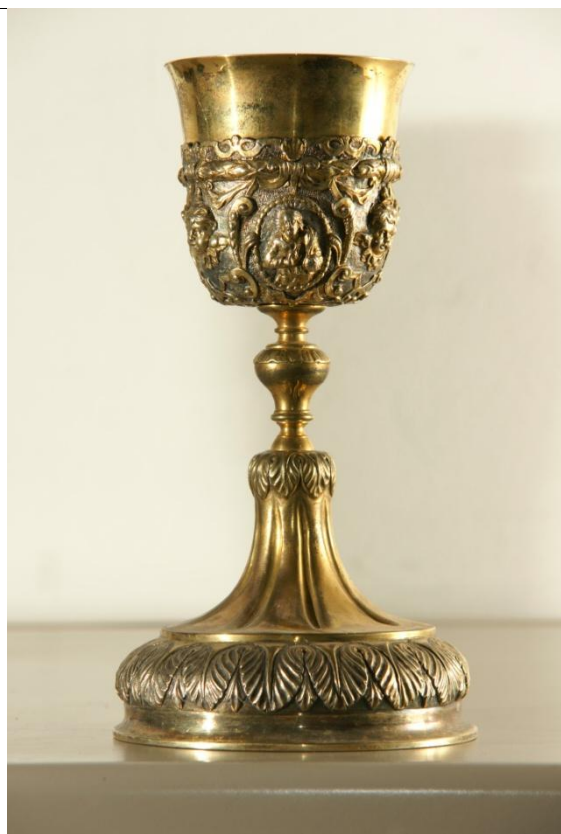
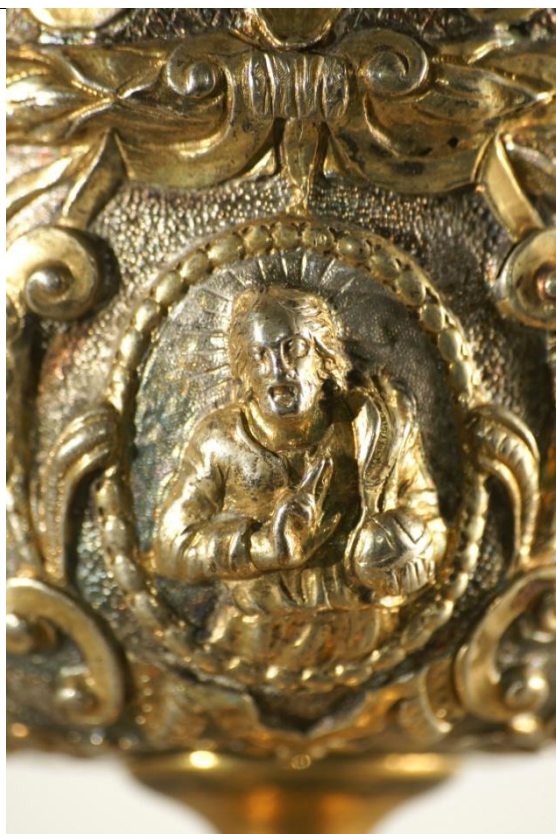
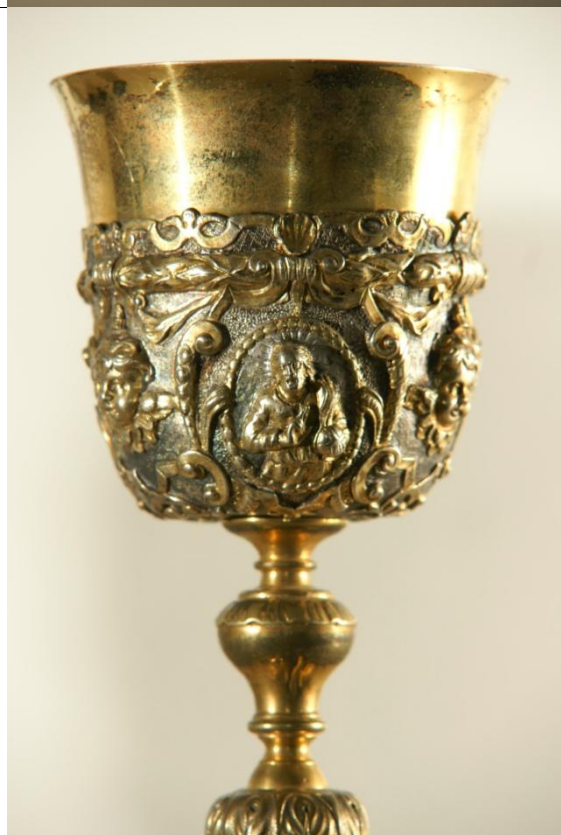
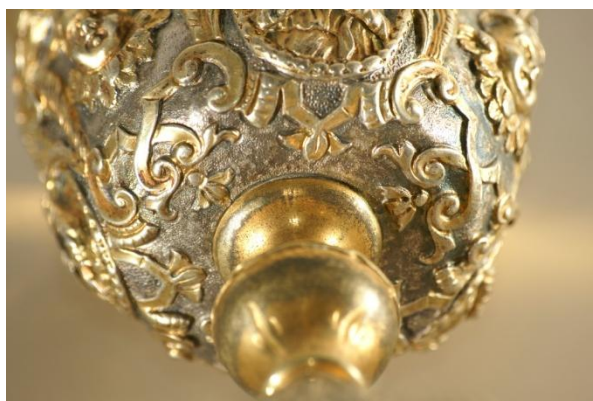
FOTODOKUMENTACE - Kúpa od kalichu č.1 (56532/36-995)

Povrch kalichu je pokryt prachovými částicemi a jinými nečistotami. Stříbrná vrstva je místy pokryta tenkou sulfidickou vrstvou kouřového odstínu, lokálně černého odstínu. Na vnitřní straně podstavce je lokální výskyt korozních produktů mědi. Kalich je špatně sesazen, je zde popraskaný uvolněný spoj.

Na vnitřní straně podstavce je patrný zásah měkkým pájením cínovou pájkou.

Koš je podélně deformován s doprovodnými lokálními trhlinami. Podstavec je lehce deformovaný a kalich mírně vyosený.

Povrchová úprava zlacením je lokálně poškozena.

Špatný stav kalichu je zapříčiněn častým používáním a manipulací. V případě výskytu tenké sulfidické vrstvy, je jeho umístění v nevhodných klimatických podmínkách (prudké kolísání teploty a vlhkostí, orosení na kovovém povrchu). Poškození povrchové úpravy je způsobeno otěrem.

Druhotným zásahem byla snaha trhlínu opravit.

1. fotodokumentace
2. demontáž na jednotlivé díly
3. odstranění prachových částic a nečistot v teplé lázni ultrazvukové pračky
4. mechanické odstranění sulfidické vrstvy kracováním jemným mosazným kotoučem s použitím mýdlové vody
5. začištění druhotného zásahu cínovou pájkou (způsob stabilizace trhlín bude určena na základě rozsahu zachování povrchové úpravy zlacení a analýzy základního materiálu)
6. důkladný oplach, sušení a konzervace mosazných dílů lakem
7. zpětná montáž

V případě obnovy stříbřené a zlacené vrstvy bude přistoupeno, pokud ztráta povrchové úpravy bude větší než 25 %.

V případě zachování povrchové úpravy bude stabilizace trhlín provedena měkkým pájením cínovou pájkou (99% Sn). Případně bude provedeno lokální tvrdé pájení stříbrnou pájkou s použitím tetraboritou sodného.

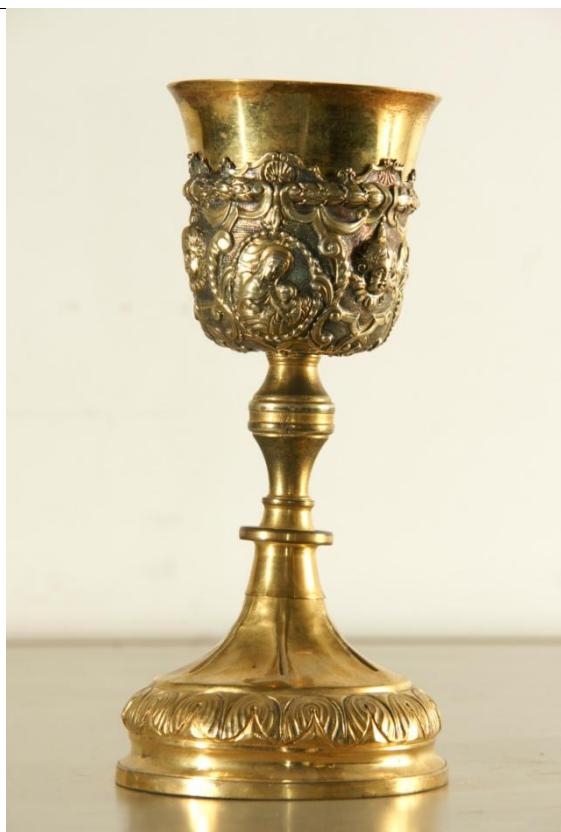
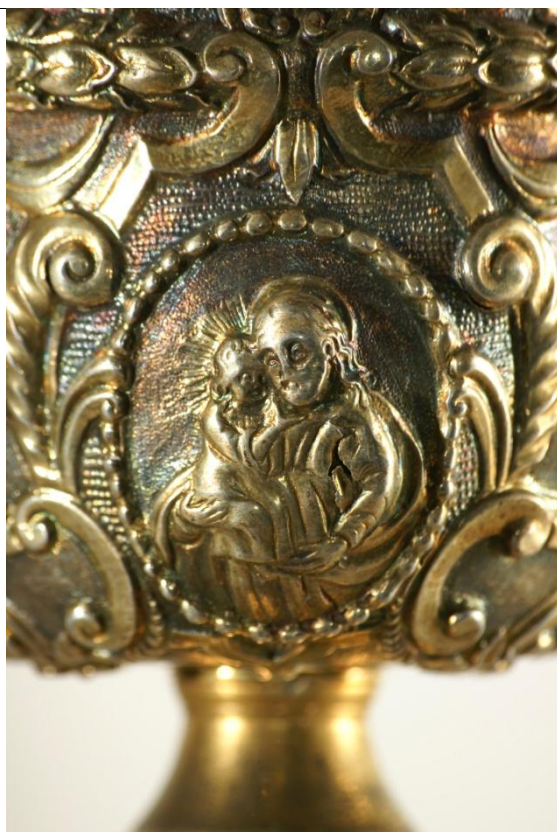
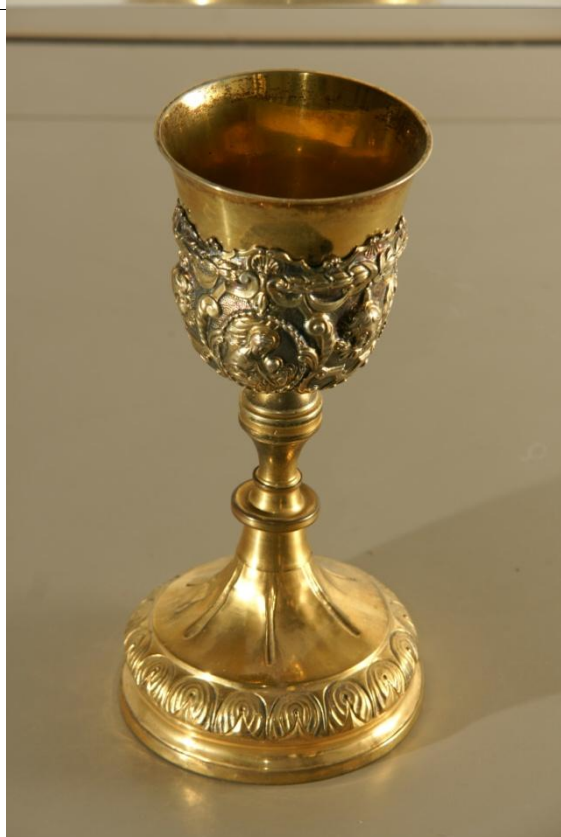
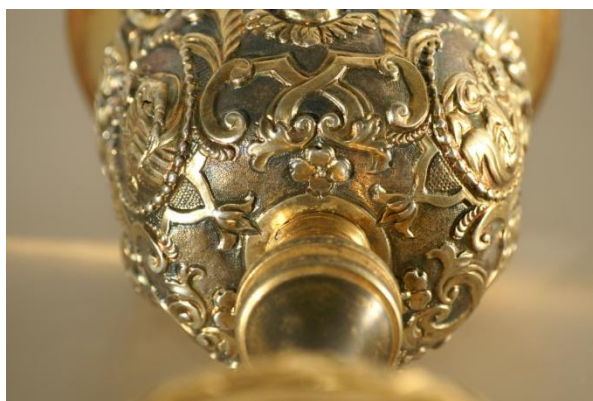
FOTODOKUMENTACE - Kúpa od kalichu č.2 (56532/36-995)

Povrch kalichu je pokryt prachovými částicemi a jinými nečistotami. Stříbrná vrstva je místy pokryta tenkou sulfidickou vrstvou kouřového odstínu, lokálně černého odstínu. Na vnitřní straně podstavce je lokální výskyt korozních produktů mědi.

Koš je podélně deformován s doprovodnými lokálními trhlinami. Podstavec je lehce deformovaný a kalich mírně vyosený.

Povrchová úprava zlacením je lokálně poškozena.

Špatný stav kalichu je zapříčiněn častým používáním a manipulací. V případě výskytu tenké sulfidické vrstvy, je jeho umístění v nevhodných klimatických podmínkách (prudké kolísání teploty a vlhkostí, orosení na kovovém povrchu). Poškození povrchové úpravy je způsobeno otěrem.

1. fotodokumentace
2. demontáž na jednotlivé díly
3. odstranění prachových částic a nečistot v teplé lázni ultrazvukové pračky
4. mechanické odstranění sulfidické vrstvy kracováním jemným mosazným kotoučem s použitím mýdlové vody
5. důkladný oplach, sušení a konzervace mosazných dílů lakem
6. zpětná montáž

V případě obnovy stříbřené a zlacené vrstvy bude přistoupeno, pokud ztráta povrchové úpravy bude větší než 25 %.
