Socha plačící světice

Posouzení stavu díla - restaurátorský záměr

2016

Socha plačící světice z kostela sv. Jakuba v Poličce

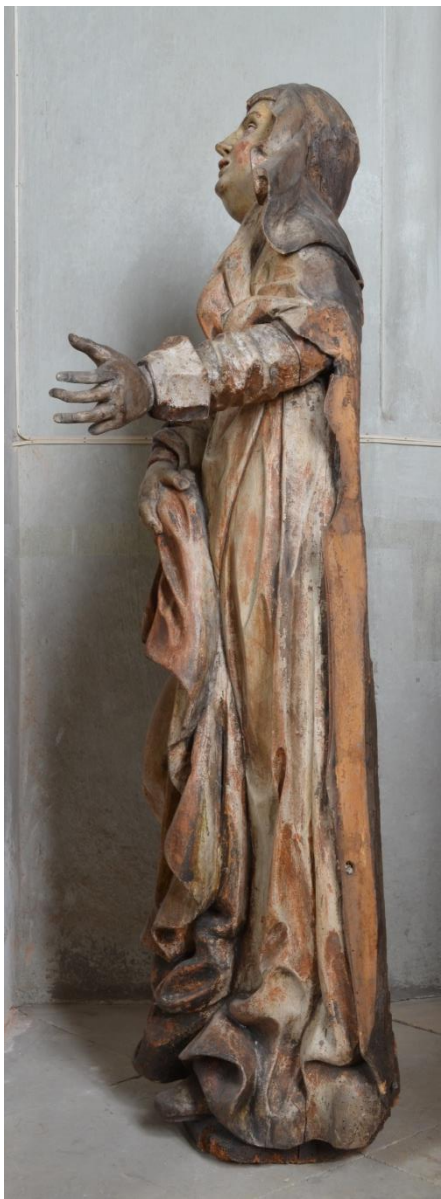
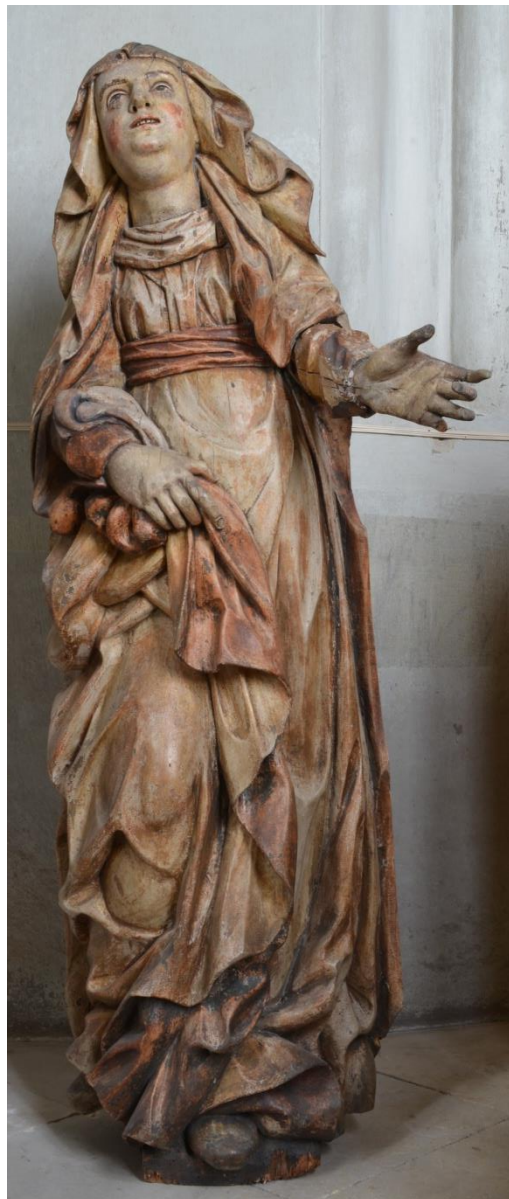
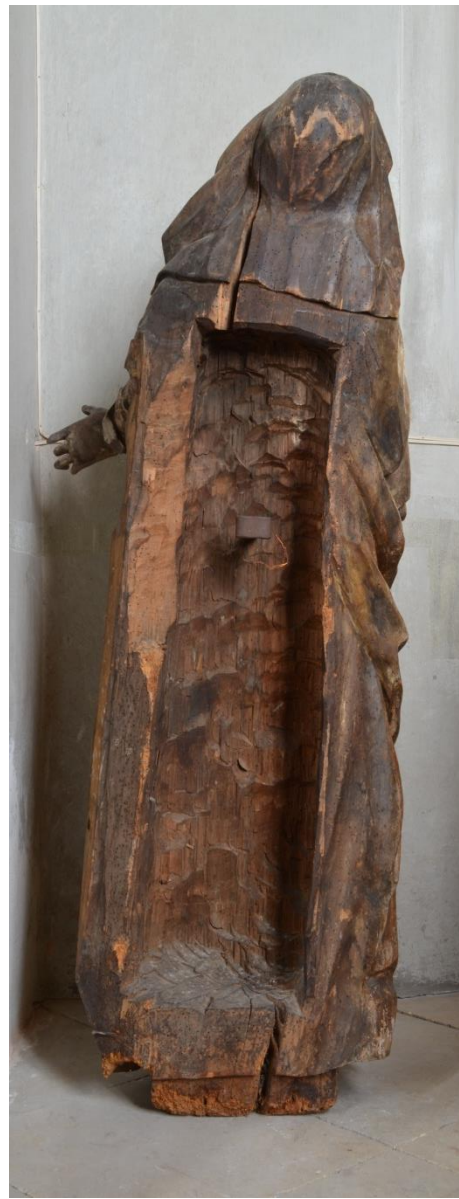
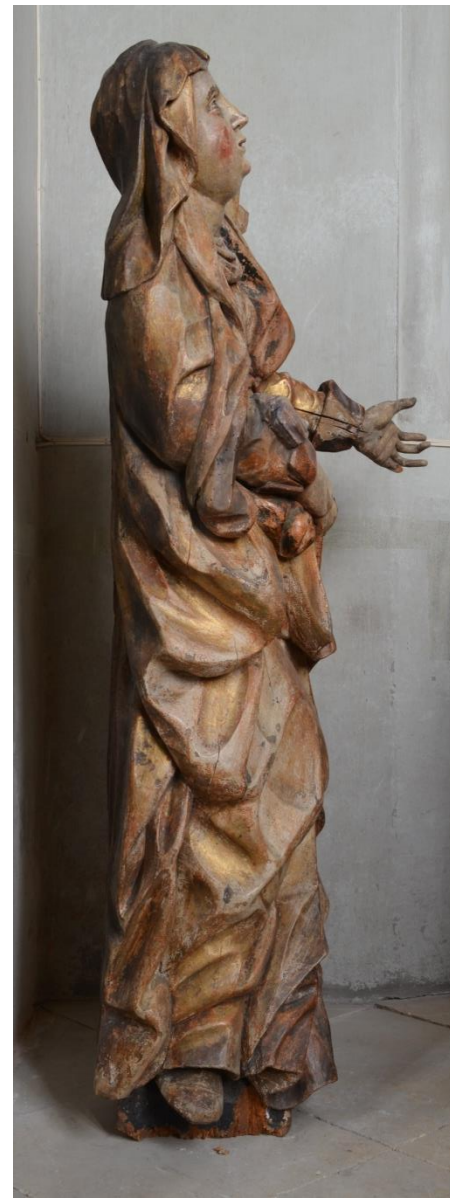
Povrch sochy kryje vrstva prachu, pavučin a jiných nečistot. Zadní, vydlabaná strana dřevěného korpusu je poznamenána výletovými otvory po červotoči a na spodní straně výdlabu lze pozorovat ohniska plísně, tvořící četné drobné bílé chomáčky. Podkladová vrstva je hustě krakelovaná. Zlacená povrchová úprava je silně poškozená otěrem. Stříbro je zčernalé. Vrcholové partie jsou často setřené až na bílý podklad.

Plačící světice z kostela sv. Jakuba v Poličce.

Konzervátorské ošetření, prezentace díla se současnou mírou poškození povrchové úpravy.

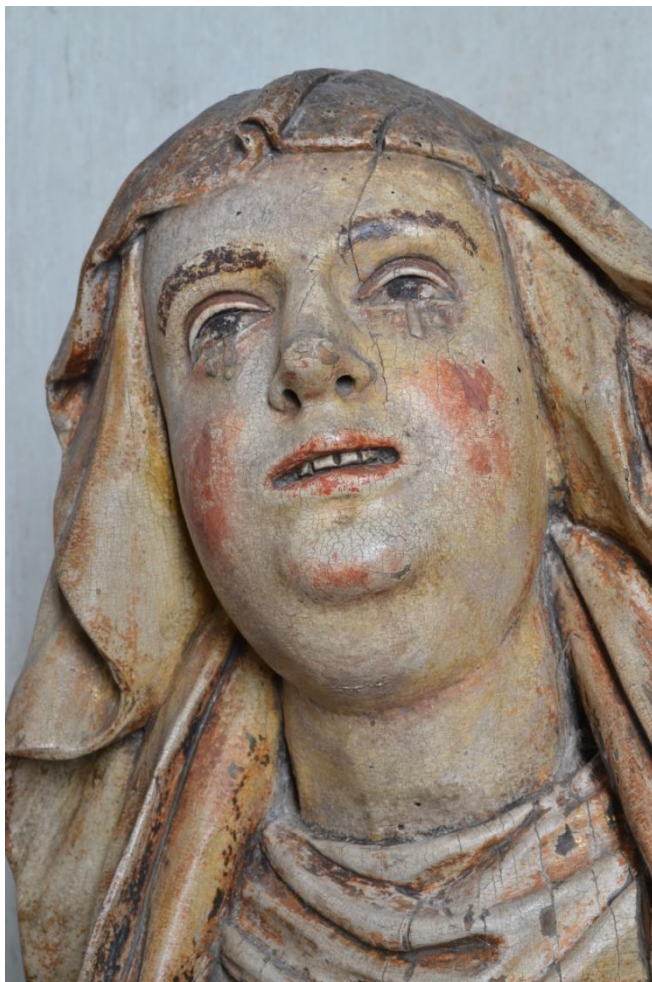
Tvář plačící světice.

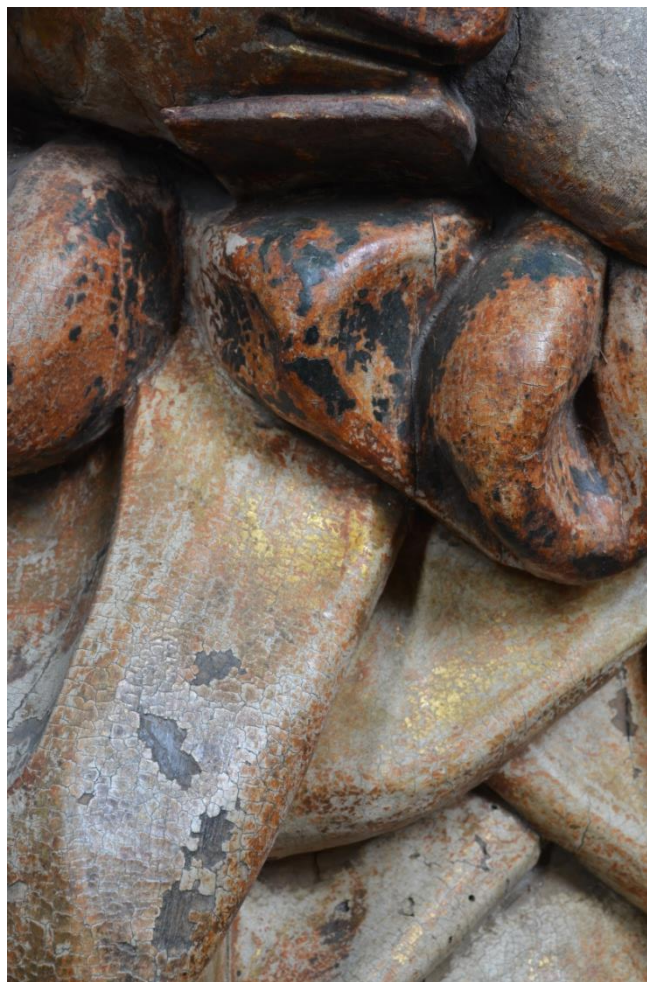
Fragmenty zčernalého stříbra na méně exponovaném místě.

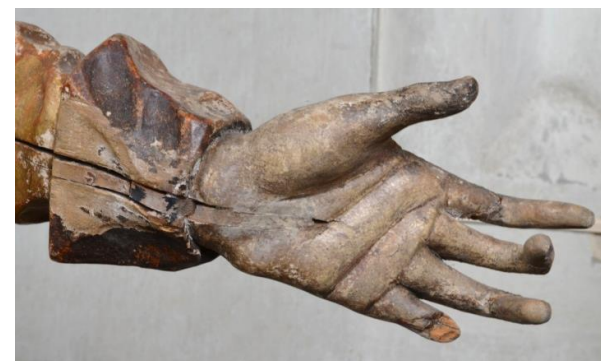
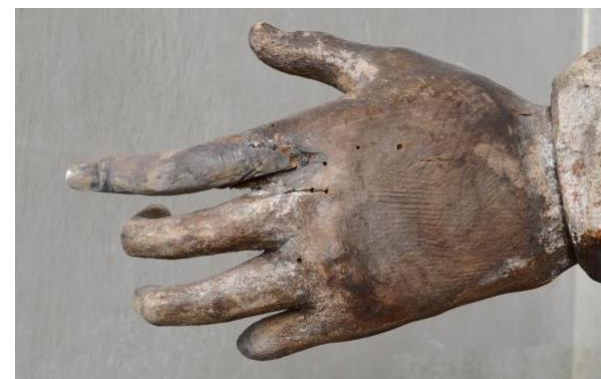
Detail řezby rukou.
