RESTAURÁTORSKÝ PRŮZKUM

(č. 2/2016)

Revitalizace kostela sv. Jakuba Většího v Poličce s rodnou světničkou Bohuslava Martinů

Předmět Monstrance	Materiál, způsob zdobení Slitina mědi s povrchovou úpravou stříbření a zlacení Slitina stříbra 835/1000 s povrchovou úpravou zlacení (?)	Kulturní památka Poř.č. 1019
-----------------------	--	---------------------------------

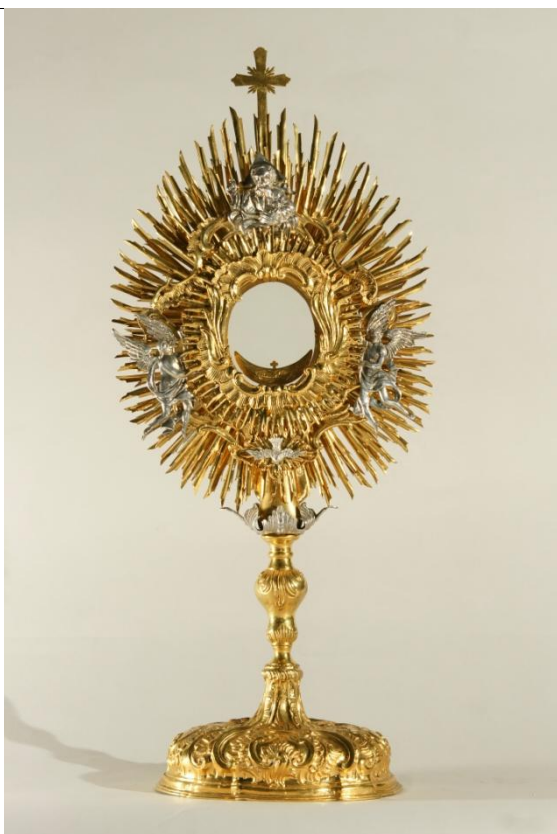
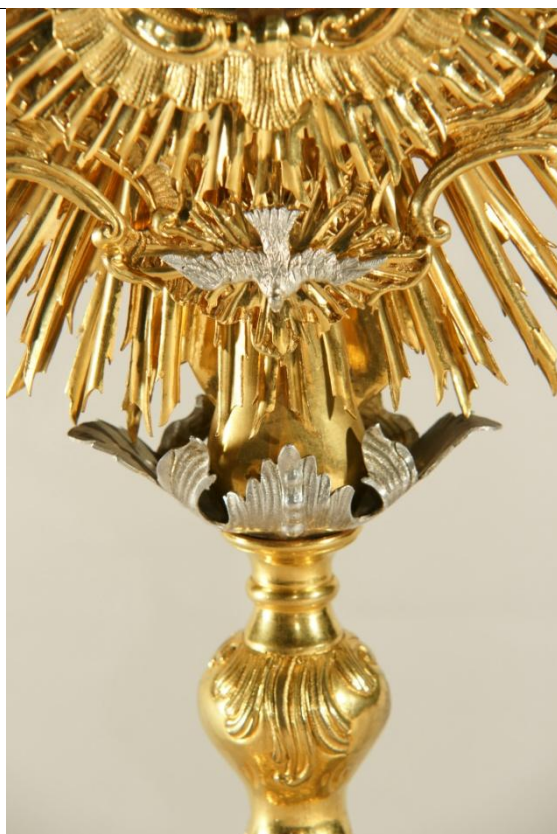
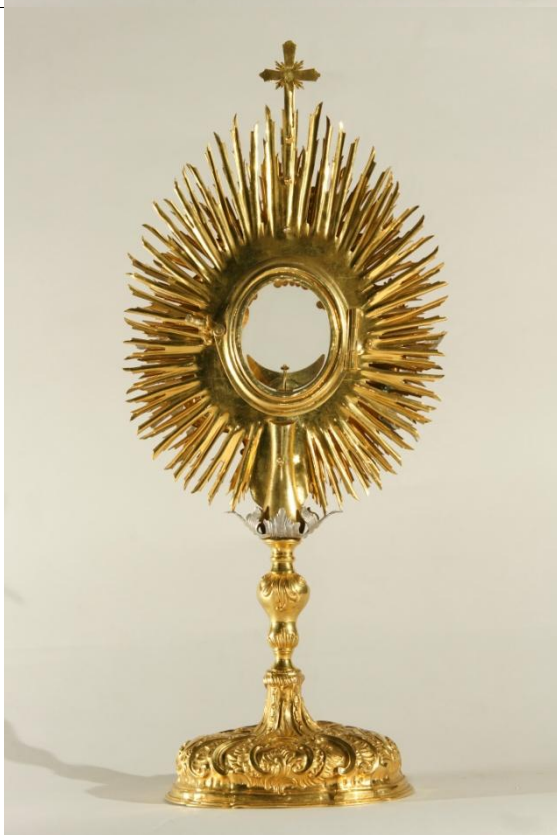
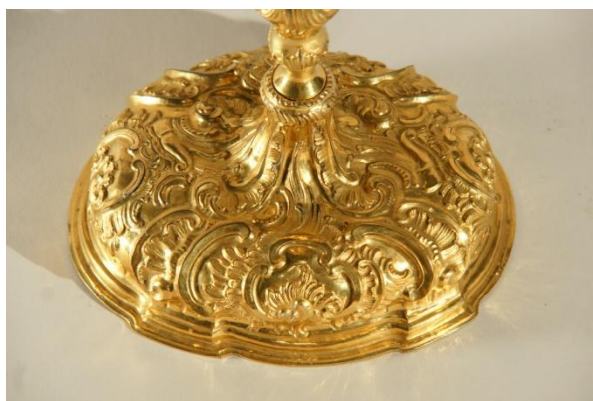
FOTODOKUMENTACE – Monstrance (poř.č. 1019)

Povrch monstrance je již částečně očištěna. Stříbření je lokálně mírně poškozené, zejména na postavách světců. V prohlubínách a záhybech jsou patrné zbytky čisticího média.

Monstrance byla v minulosti již čištěna, pravděpodobně médii na bázi srážené křídly jiných chemických přísad.

1. fotodokumentace
2. demontáž na jednotlivé díly
3. odstranění lokálních zbytků čisticího média a nečistot v teplé lázni ultrazvukové pračky
4. důkladný oplach, sušení a konzervace dílů lakem
5. zpětná montáž

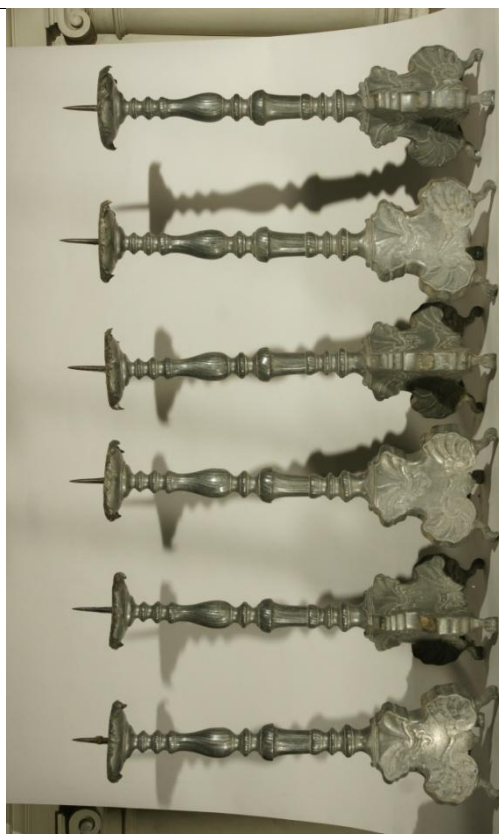
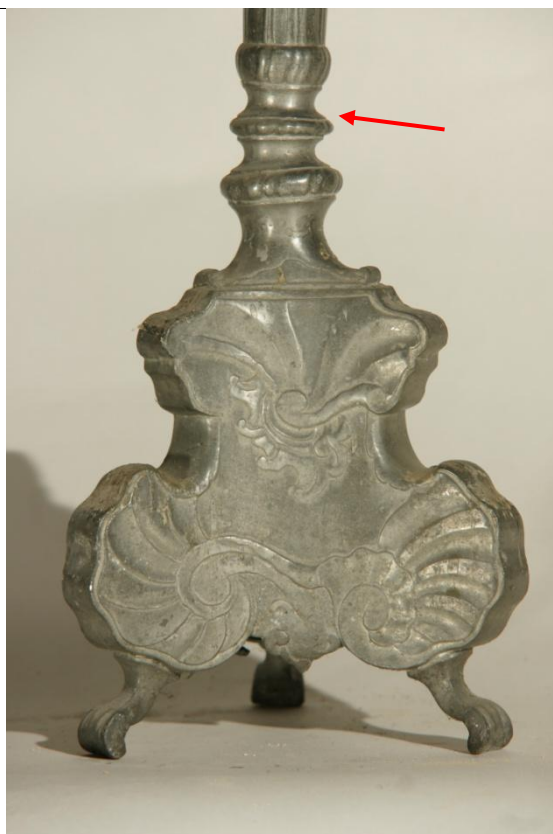
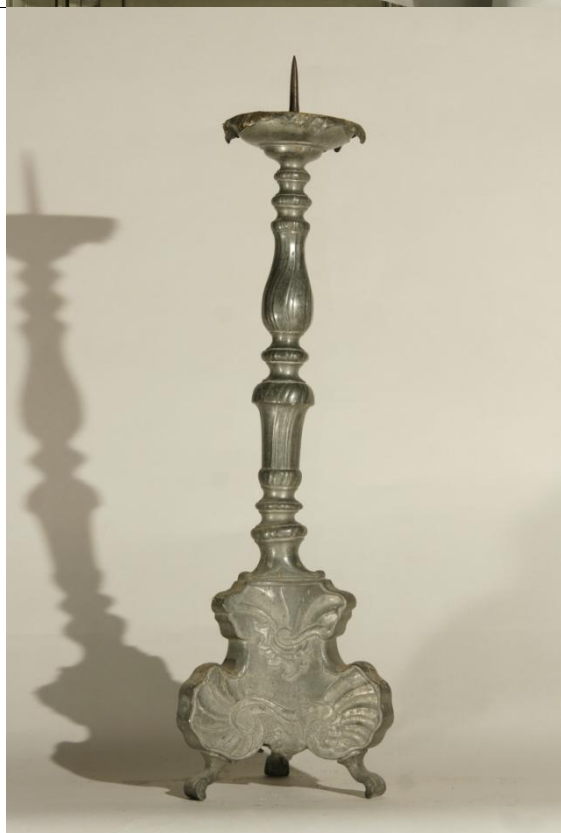
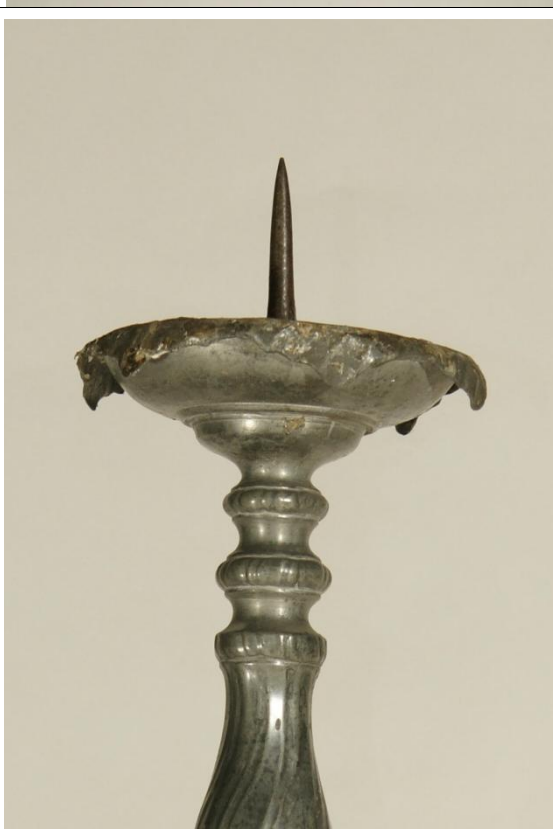
FOTODOKUMENTACE – Cínové svícný S19-S24 (poř.č. 1016)

Povrch cínových svícňů je pokryt prachovými částicemi a jiných nečistot, na tulejce nánosy vosku. Povrch místy vykazuje ušlechtilou tmavě šedou patinu, ale pod vrstvou silných nánosů může vykazovat bílé puchýřkové pole.

U některých je nepatrné vyosení a železné trny deformovány.

Povrch železných dílů je lokálně pokryt korozními produkty železa.

Stav všech svícňů je zapříčiněn častým používáním a manipulací. V případě výskytu korozních produktů je příčinou umístění předmětů v nevhodných klimatických podmínkách (prudké kolísání teploty a vlhkostí, orosení na kovovém povrchu). Pokles teploty pod 15 °C (mezí hodnota 13 °C) způsobuje změnu krystalografické mřížky u předmětů ze slitin cínu. Mírná deformace hrotů včetně cínové základny jsou způsobené násilným napichováním svíček.

Kombinací dvou jiných materiálů (Fe×SnPb) může v místech kontaktu způsobit korozivní děj (anodická reakce).

1. fotodokumentace
2. mechanické odstranění nánosů vosků za pomoci benzínu a horkovzdušné pistole
3. odstranění prachových částic a nečistot v teplé lázni ultrazvukové pračky s ohledem na ušlechtilou patinu
4. analýzy kovového těla, cínové pájky a korozních produktů (bílá puchýřková pole)
5. mechanické vyrovnávání deformací
6. případné odstranění korozních produktů a bílých puchýřkových polí (způsob jejich odstranění bude záviset na analýzách)
7. stabilizace případných trhlin a rozlámaných dílů měkkým pájením cínovou pájkou dle složení (podle analýzy dochované pájky) za použití tavidla
8. důkladný oplach, sušení
9. mechanické očištění železných dílů benzínem a jemným železným kotoučem
10. celková konzervace včelím voskem rozpuštěným v benzínu

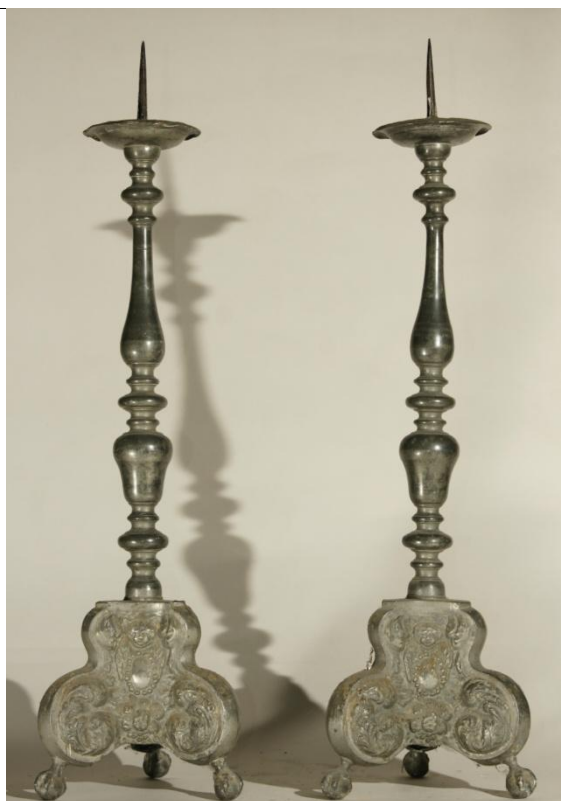
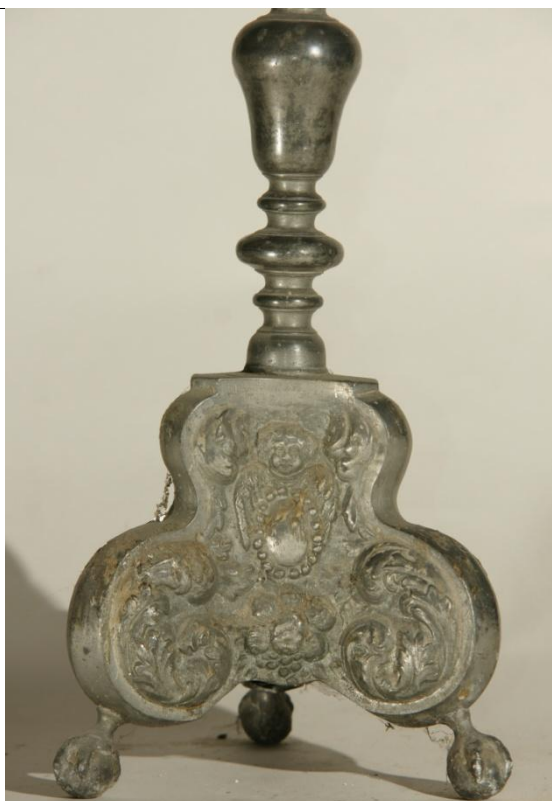
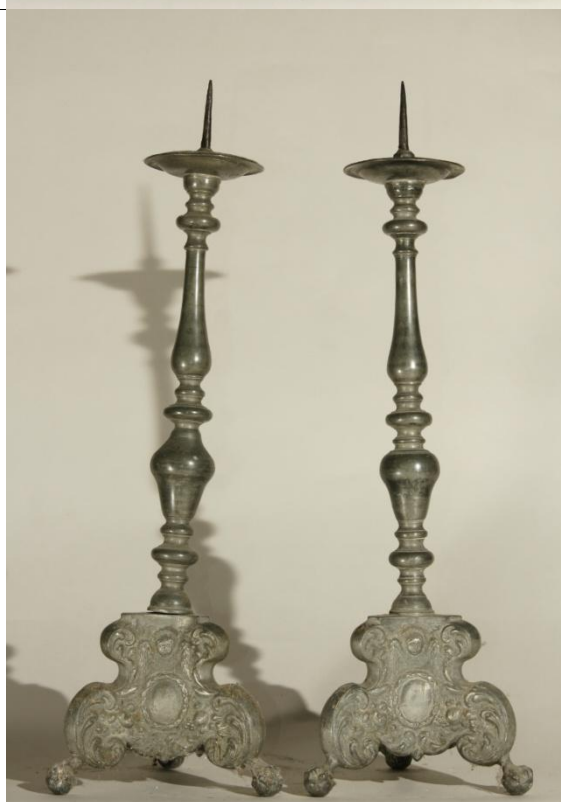
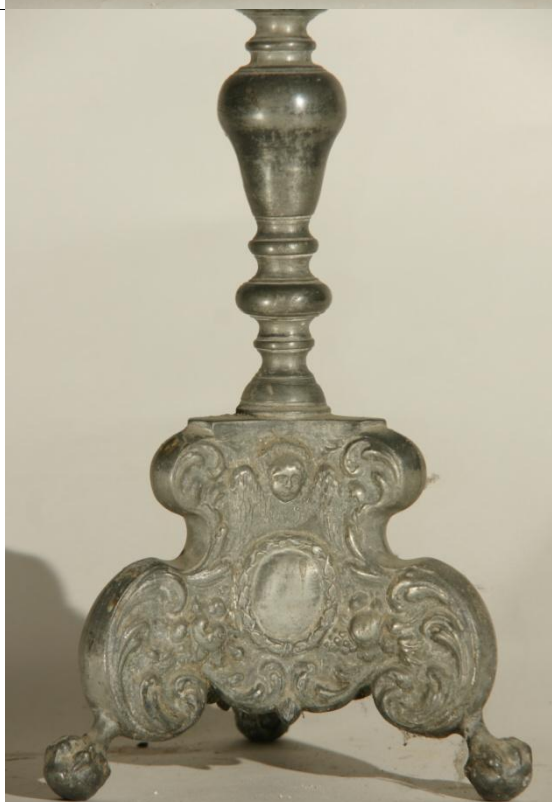
FOTODOKUMENTACE – Cínové svícny S17-S18 (poř.č. 1017)

Povrch cínových svícňů je pokryt prachovými částicemi a jiných nečistot, na tulejce nánosy vosku. Povrch místy vykazuje ušlechtilou tmavě šedou patinu, ale pod vrstvou silných nánosů může vykazovat bílé puchýřkové pole.

U některých je nepatrné vyosení a železné trny deformovány.

Povrch železných dílů je lokálně pokryt korozními produkty železa.

Stav všech svícňů je zapříčiněn častým používáním a manipulací. V případě výskytu korozních produktů je příčinou umístění předmětů v nevhodných klimatických podmínkách (prudké kolísání teploty a vlhkostí, orosení na kovovém povrchu). Pokles teploty pod 15 °C (mezí hodnota 13 °C) způsobuje změnu krystalografické mřížky u předmětů ze slitin cínu. Mírná deformace hrotů včetně cínové základny jsou způsobené násilným napichováním svíček.

Kombinací dvou jiných materiálů (Fe×SnPb) může v místech kontaktu způsobit korozivní děj (anodická reakce).

1. fotodokumentace
2. mechanické odstranění nánosů vosků za pomoci benzínu a horkovzdušné pistole
3. odstranění prachových částic a nečistot v teplé lázni ultrazvukové pračky s ohledem na ušlechtilou patinu
4. analýzy kovového těla, cínové pájky a korozních produktů (bílá puchýřková pole)
5. mechanické vyrovnávání deformací
6. případné odstranění korozních produktů a bílých puchýřkových polí (způsob jejich odstranění bude záviset na analýzách)
7. stabilizace případných trhlin a rozlámáných dílů měkkým pájením cínovou pájkou dle složení (podle analýzy dochované pájky) za použití tavidla
8. důkladný oplach, sušení
9. mechanické očištění železných dílů benzínem a jemným železným kotoučem
10. celková konzervace včelím voskem rozpuštěným v benzínu
