IH. Inženýr projektu		Zodp. projektant	Kreslil
Ing. Josef Kolář		Ing. Josef Kolář	David Klimeš
Zadavatel: ŘK farnost Chlumec nad Cidlinou			
Okres: Hl. Králové		Místo: Chlumec nad Cidlinou	
Akce: SANACE VLHKÉHO ZDIVA - KOSTEL sv. VORŠILY		Format: A3	
		Datum: 08/2017	
		Stupeň: průzkum	
Obsah: PŮDORYS L.N.P. - VLHKOSTNÍ PRŮZKUM		Měřítko: 1:150	
		Z.č.: 17977	
		Výkr.č.: 1

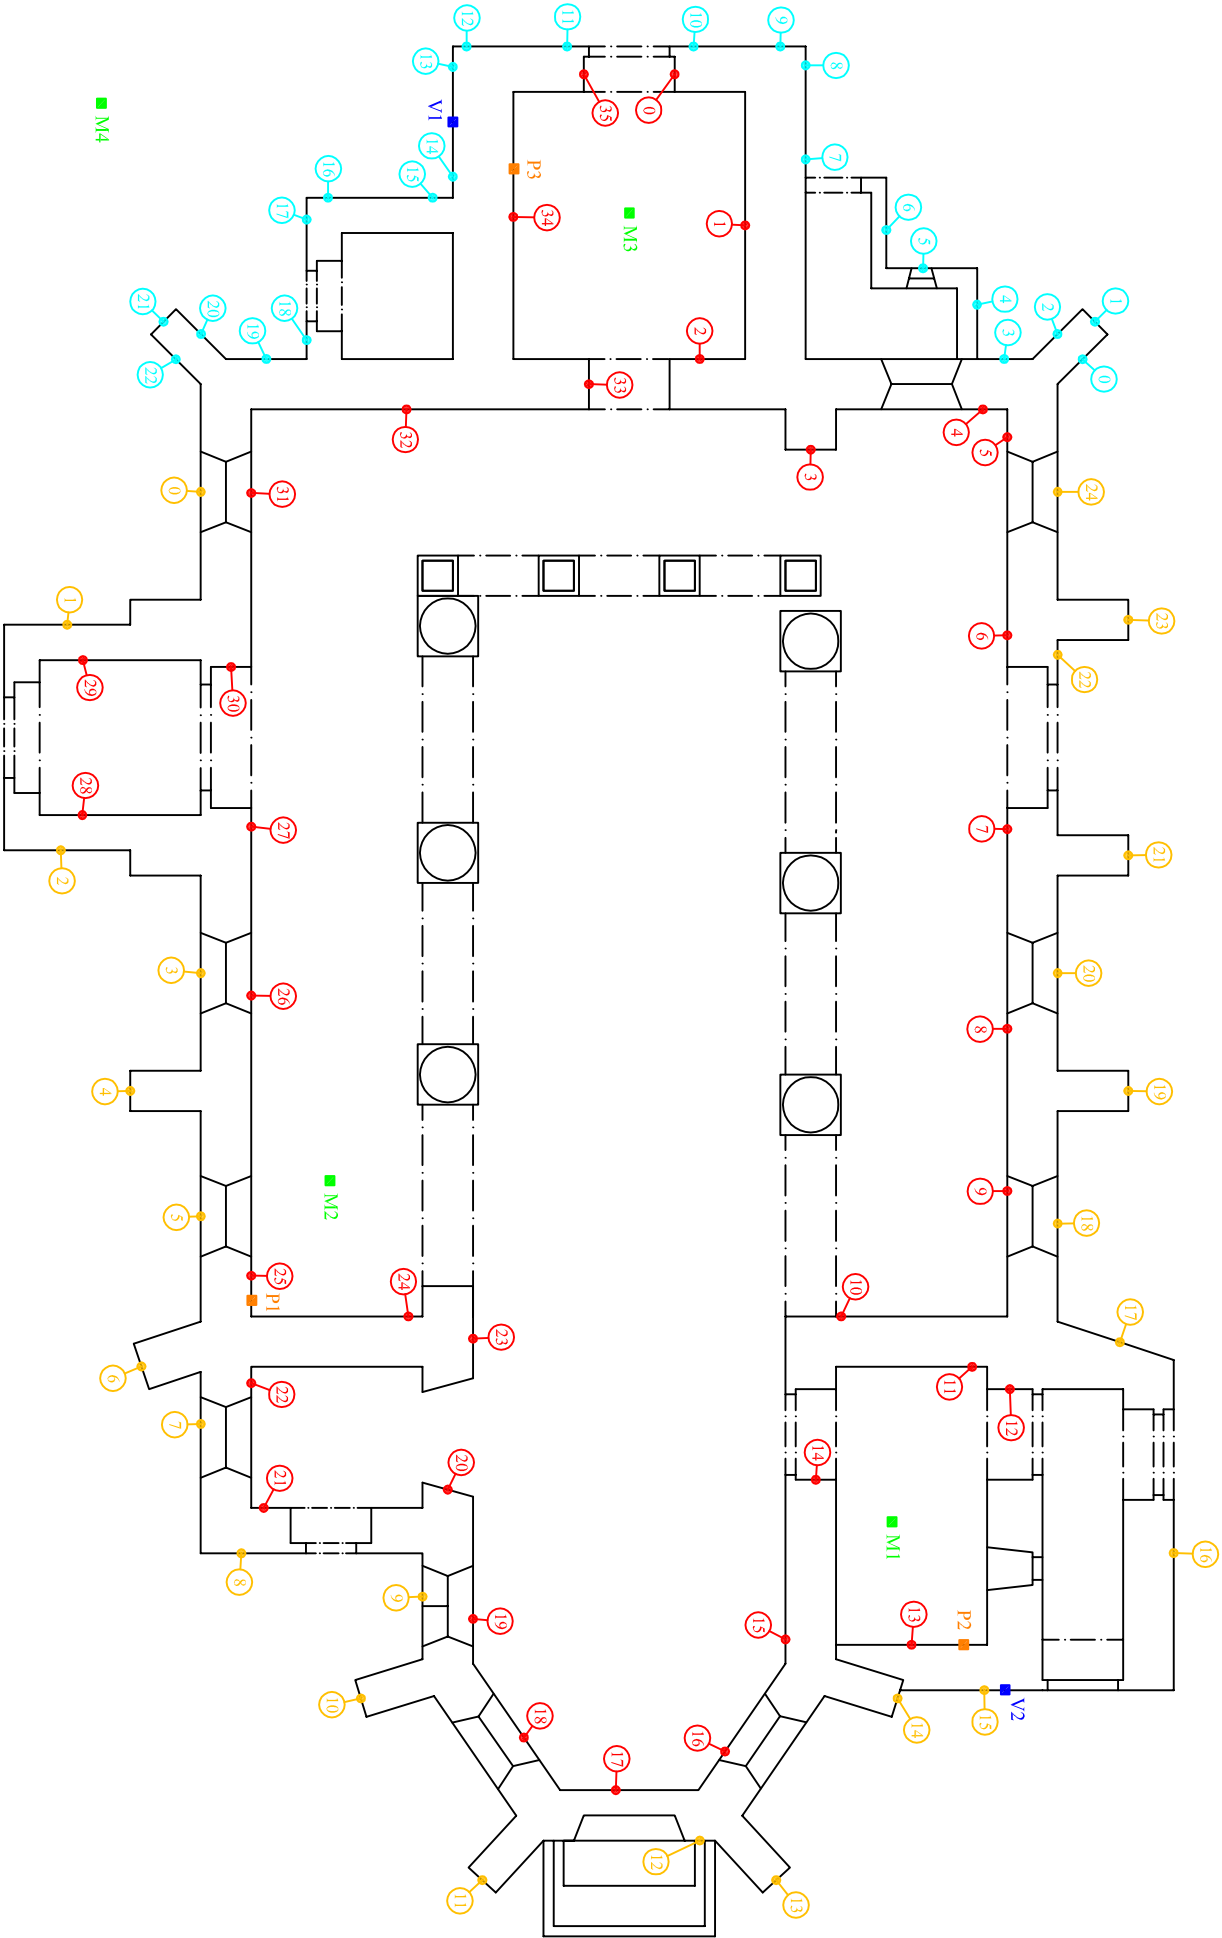
Vyhodnocení odebraných vzorků (vzorky odebrány ve výšce cca 0,2 - 0,5 m nad úrovní stávající podlahy)				
zjištěný obsah (mg/g)	V1	V2	V3	V4
chloridů	0,2	1,9	x	x
dusičnanů	0,2	11,0	x	x
síranů	0,7	19,2	x	x
pH - reakce vody	9,3	8,5	x	x
% hm. vlhkosti	7,4	2,3	x	x

Tabulka měření teploty a relativní vlhkosti	
M1 - interiéř	21°C; 65%
M2 - interiéř	21°C; 65%
M3 - interiéř	20°C; 70%
M4 - exteriér	20°C; 65%

Tabulka měření povrchové teploty stěn				
klenba		klenba		21,9°C
pata klenby		pata klenby		21,7°C
střed stěny		střed stěny		21,3°C
P1	nad podlahou	nad podlahou		19,8°C
	podlaha	podlaha		19,2°C
	klenba			20,5°C
P3	pata klenby			20,7°C
	střed stěny			20,3°C
	nad podlahou			19,0°C
podlaha				18,9°C
