ORIENTAČNÍ RESTAURÁTORSKÝ PRŮZKUM

**CIFERNÍKY NA VĚŽI KOSTELA SV. VORŠILY V CHLUMCI
NAD CIDLINOU**

- 1. Okres:** Hradec Králové
- 2. Obec:** Chlumec nad Cidlinou
- 3. Objekt, jehož je dílo součástí:** kostela sv. Voršily
- 4. Bližší určení místa popisem:** věž
- 7. Vlastník:** Římskokatolická farnost Chlumec nad Cidlinou
- 8. Věc :** orientační restaurátorský průzkum a restaurátorský záměr na věžní hodinové ciferníky
- 9. Restaurovaný předmět :** ciferníky s římskými číslicemi a hodinové rafie
- 10. Materiál :** železo , plech Cu , dřevo
- 11. Autor:** neznámý
- 12. Rozměry:** cca 180 cm
- 13. Dobové určení:** 1.pol 19. století

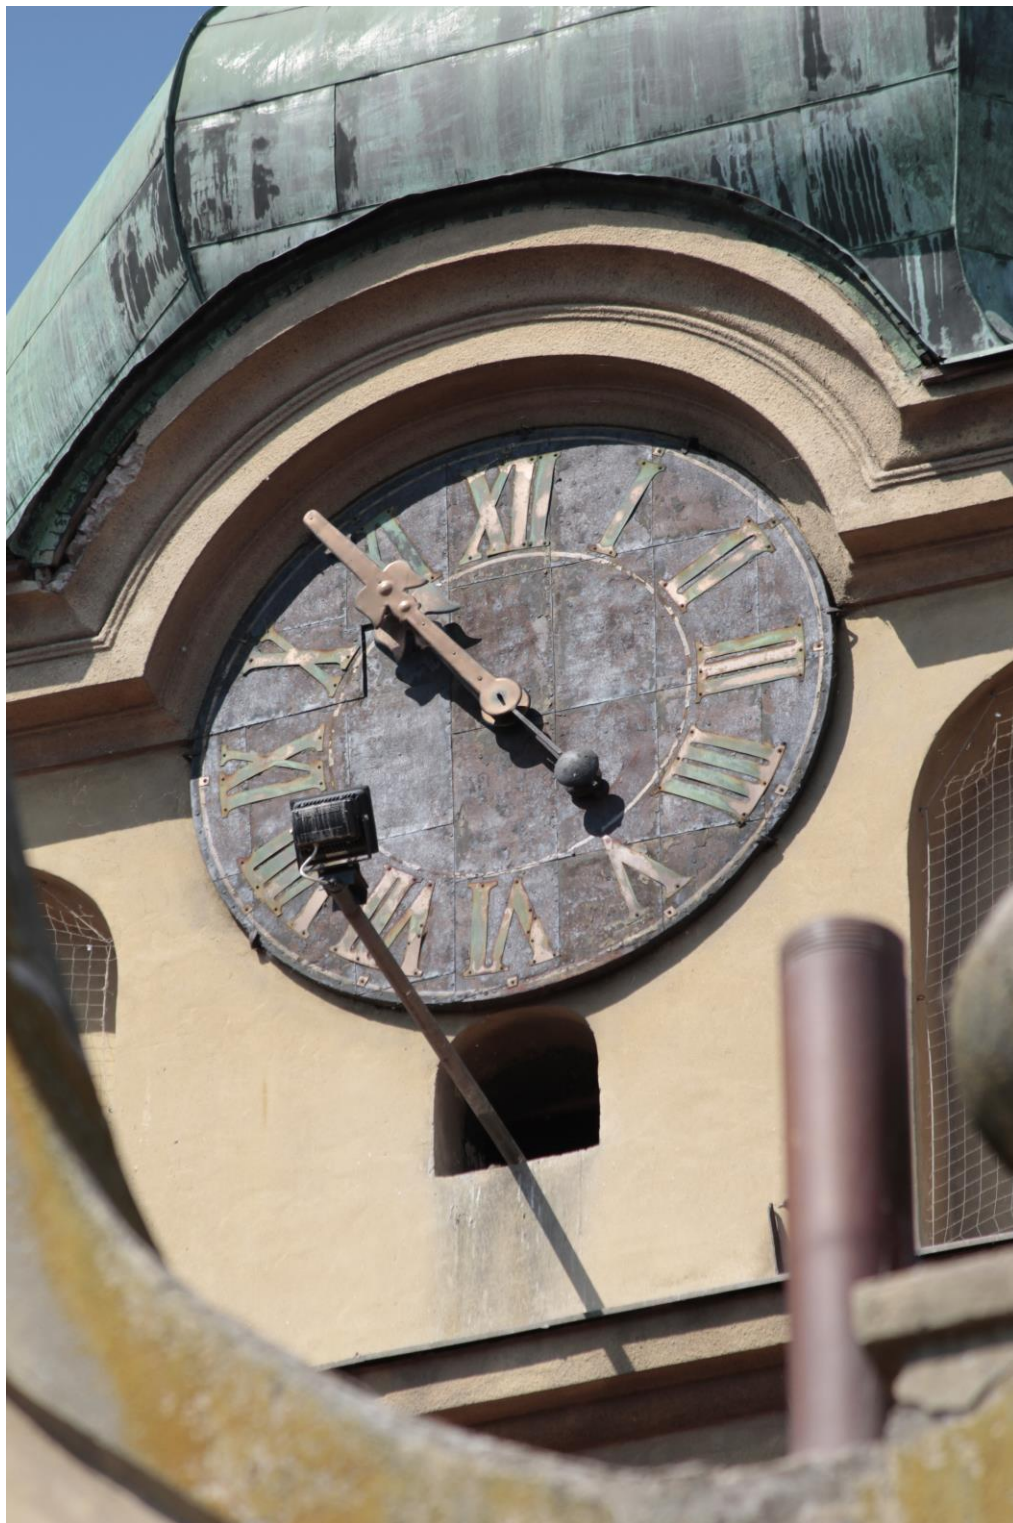
Obr.č.1 Celkový pohled na ciferník. Ze snímku je patrný jeho stav. Povrchová úprava je dožilá v celé ploše téměř chybí .

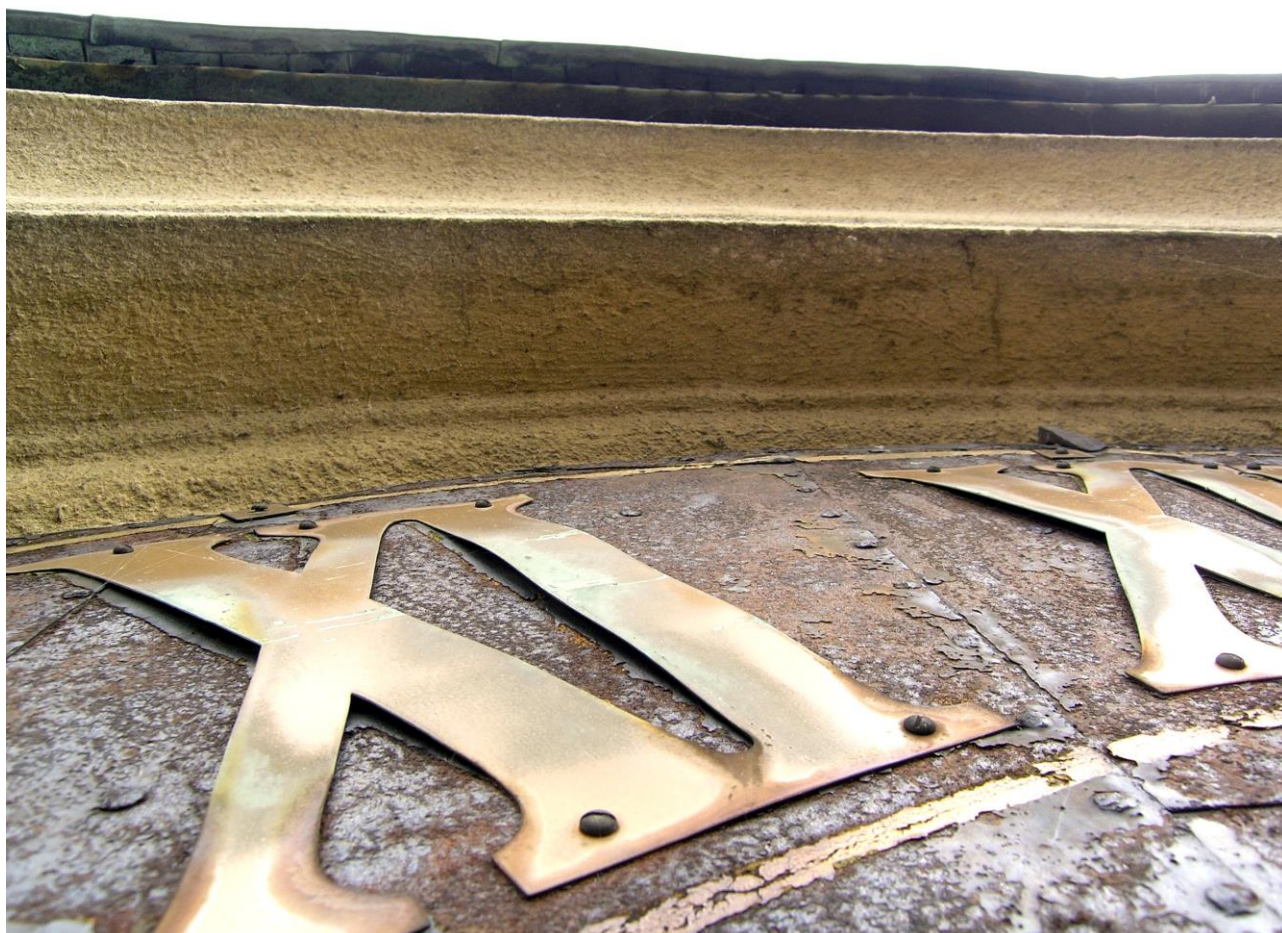
Obr.č.2 Detailní pohled na stav povrchové úpravy ciferníku. Povrch je pokryt plošnou hloubkovou korozí a zbytky degradovaných barevných vrstev.

Kovy: Mechanicky za pomoci chemických prostředků odstranit z kovových částí zbytky barevných vrstev , nesoudržné korozní produkty a nečistoty. Chybějící části nahradit kopiemi , mechanicky poškozené části opravit.. Provést stabilizaci korozních vrstev za pomoci 30 % roztoku taninu. Vrátit jednotlivé části na dřevěnou desku . To bude provedeno původní technikou - kovovými hřebíky.

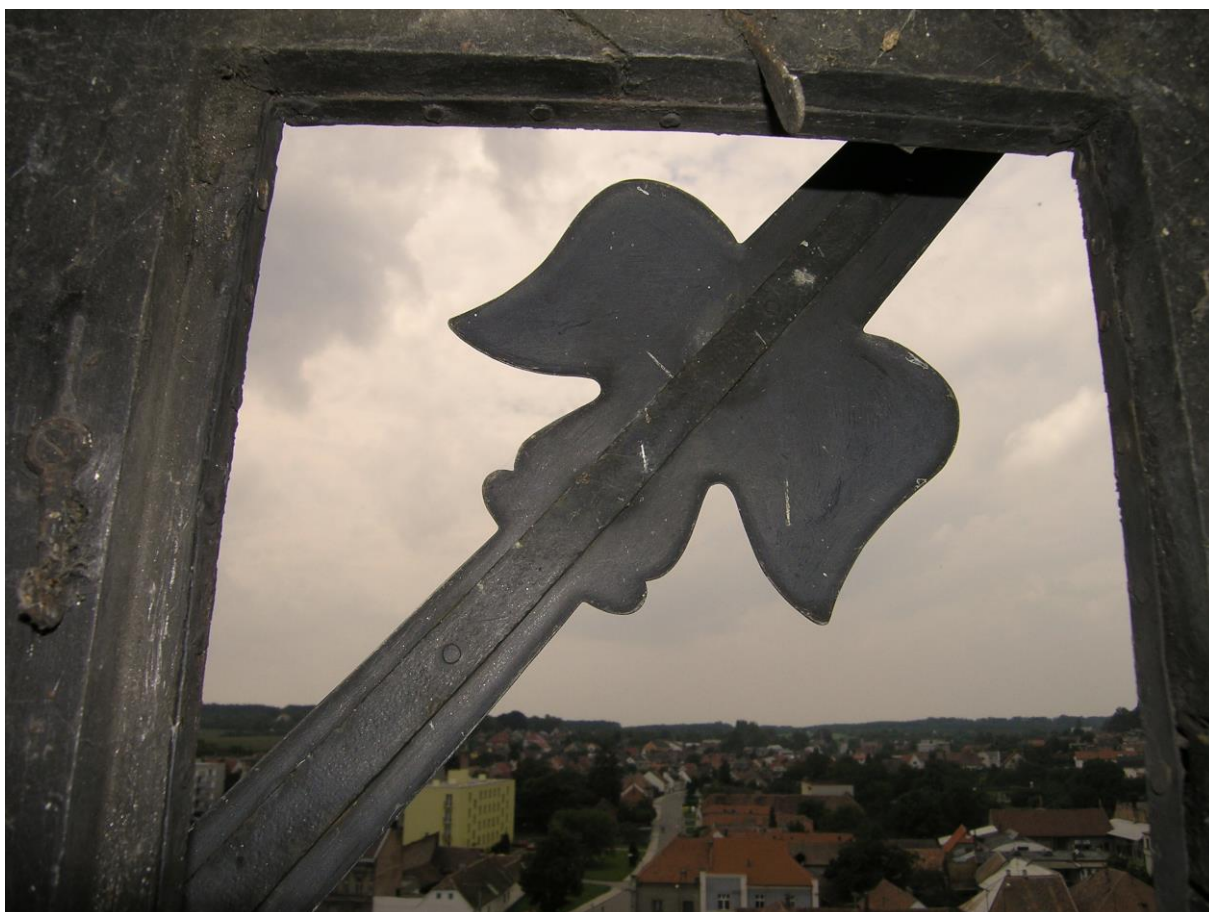
Obr.č.3 Detailní pohled na rafii z vnitřní strany.

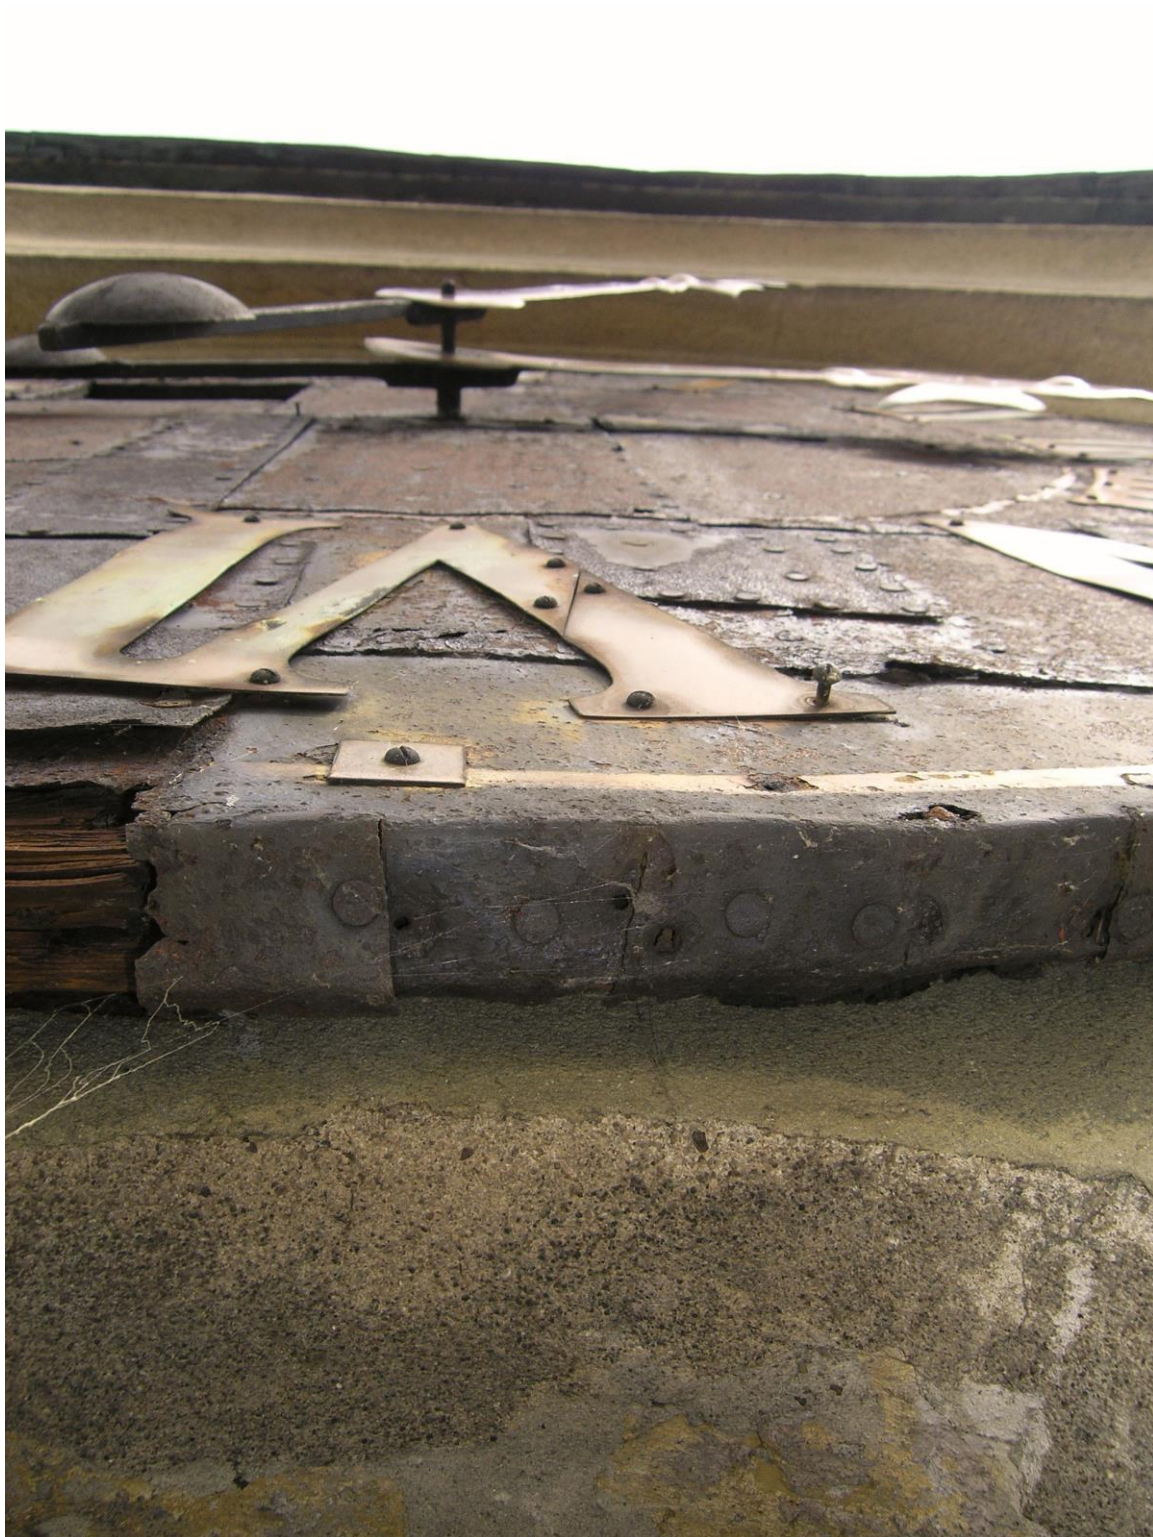
Obr.č. 4 Detailní pohled na spodní část ciferníku. Ze snímku je patrný rozsah poškození způsobený korozním procesem. Plechové pláty jsou úbytkem základního materiálu místy bez kovového jádra , některé části zcela chybí. Dřevní hmota je vlivem zatékání silně narušená.

Dřevo: Mechanicky za pomoci chem. prostředků sejmut z dřevěných částí dožilou povrchovou úpravu. Narušenou dřevní hmotu zpevnit solakrylem a větší poškození vysadit novým dřevem.. Ošetřit dřevní hmotu proti plísním a dřevokaznému hmyzu. Lignofix -I- profi OH

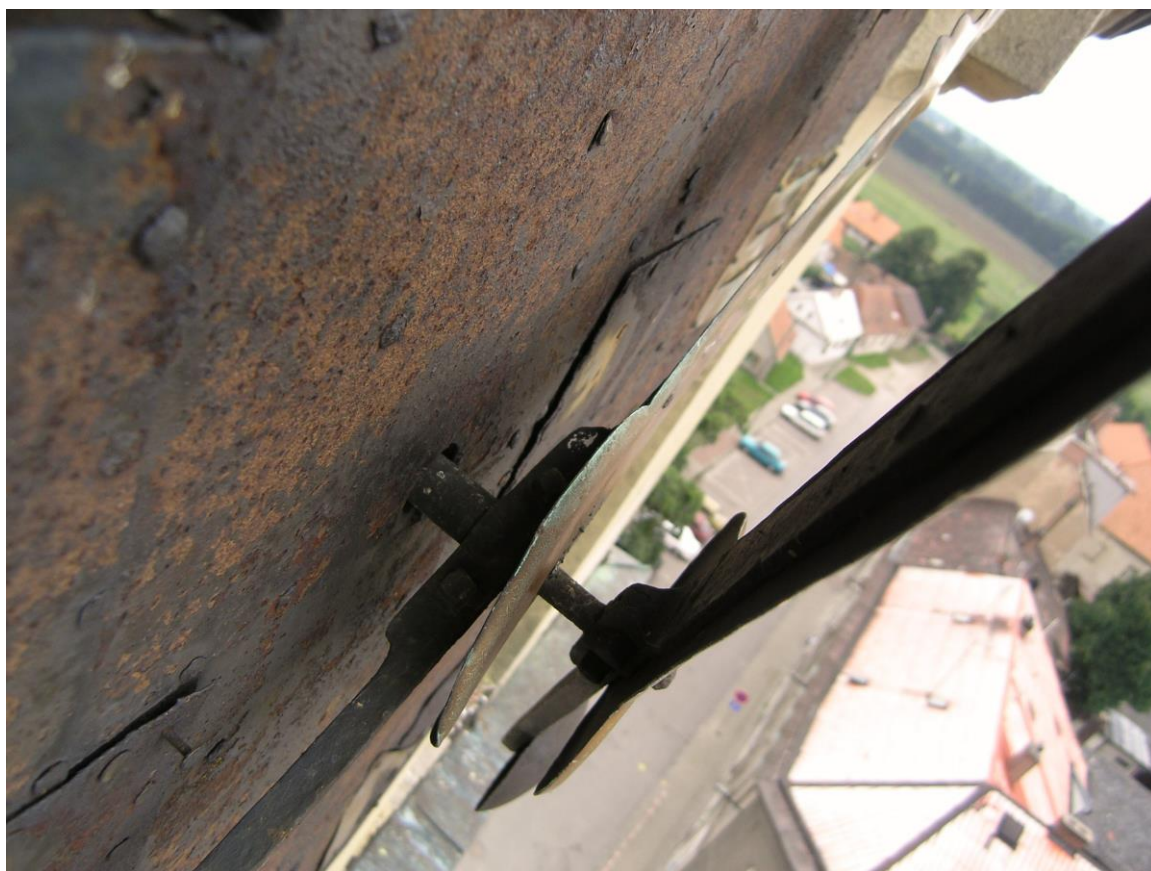
Obr.č. 5 detail havarijního stavu ciferníku. Snímek ukazuje hloubkovou korozi kovu. Plechové pláty jsou úbytkem základního materiálu místy bez kovového jádra , některé části zcela chybí
