VLHKOSTNÍ PRŮZKUM

CHLUMEC NAD CIDLINOU; KOSTEL sv. VORŠILY

Srpen 2017

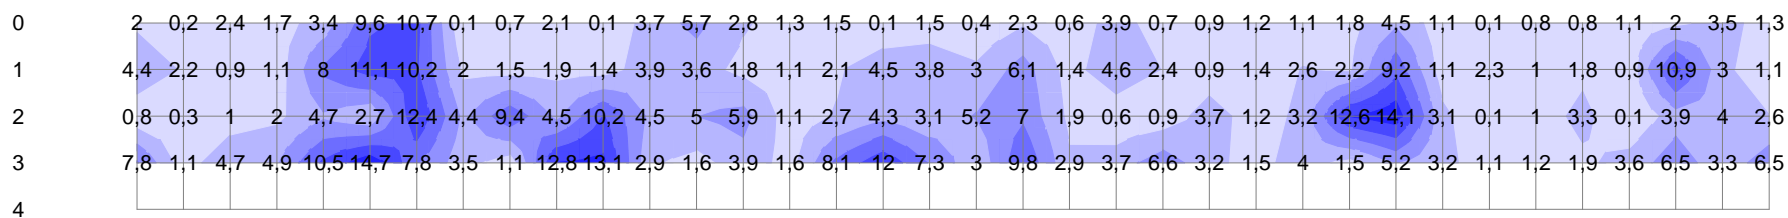
hloubkové měření hm. vlhkosti č.1 (mauerziegel)

Hloubkové měření č.1 bylo provedeno v interiéru kostela na předem vytypovaných místech, s možným přístupem ke stěnám bez vnitřního vybavení a oltářů. Z naměřených výsledků je patrné, že naměřené hodnoty se pohybují převážně v hodnotách zvýšené až velmi vysoké vlhkosti a to především nad úrovní podlahy. Lokálně byly naměřeny hodnoty velmi vysoké vlhkosti i ve vyšších úrovních a to nad 1,0m. Ve vyšších úrovních, nad 1,0m a v místech, kde je na stěnách provedeno zaomítané obložení, byly naměřeny hodnoty velmi nízké až nízké vlhkosti. Naměřené hodnoty se u podlahy pohybují od 5% do 13% hm. vlhkosti, ve vyšších úrovních od 0,2% do 5%.

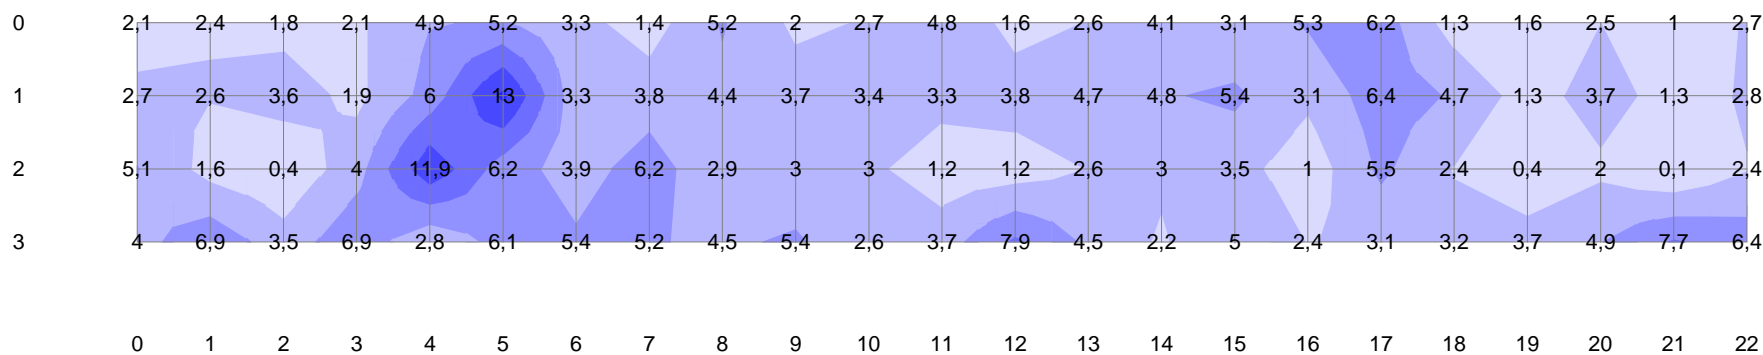
hloubkové měření hm. vlhkosti č.2 (mauerziegel)

v rozsahu soklové části, na lokálních místech jsou zvýšené vlhkosti také nad soklem v ploše fasády. V soklové části byly naměřeny hodnoty od 4% do 8% hm. vlhkosti, v místě, kde dochází ke stékání srážkové vody z výše situovaných ploch říms a pilířů, byly naměřeny hodnoty velmi vysoké vlhkosti a to až 13% hm. vlhkosti. Ve vyšších úrovních se hodnoty pohybovaly do 5% hm. vlhkosti.

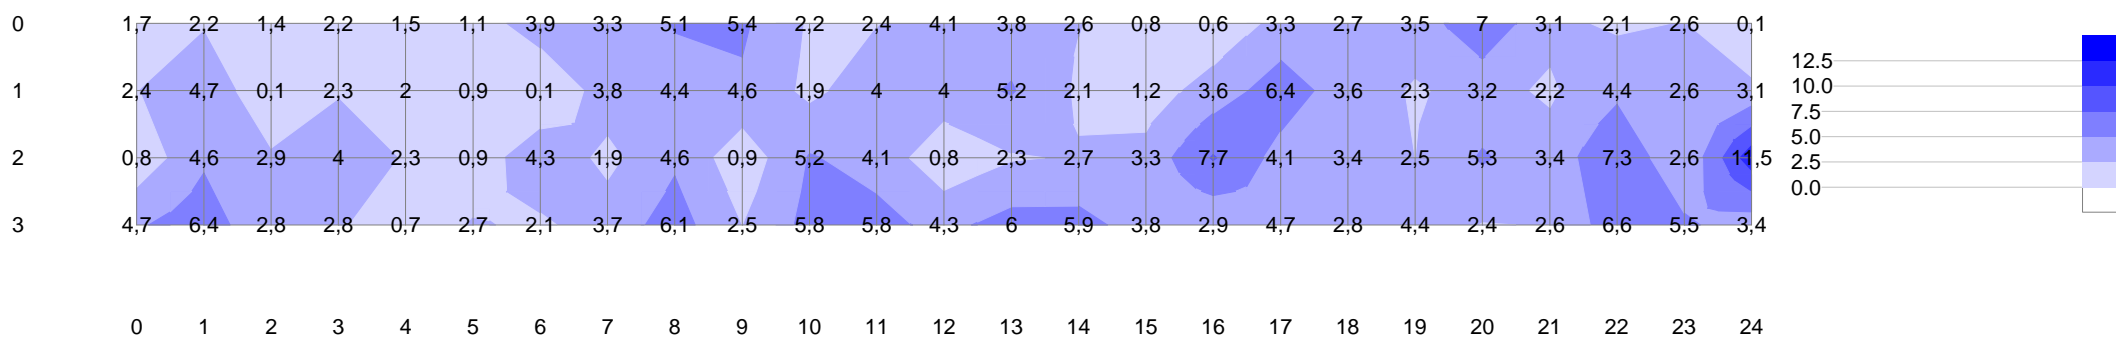
hloubkové měření hm. vlhkosti č.3 (mauerziegel)

Hloubkové měření č.3 bylo provedeno na zbývajících obvodovém zdivu kostela. Dá se říci, že výsledné hodnoty jsou podobné jako u hloubkového měření západní fasády. V soklové části byly naměřeny hodnoty do 7% hm. vlhkosti, tedy vlhkosti zvýšené, nad soklem se hodnoty pohybovaly do 5% hm. vlhkosti, tedy vlhkost nízká až zvýšená.

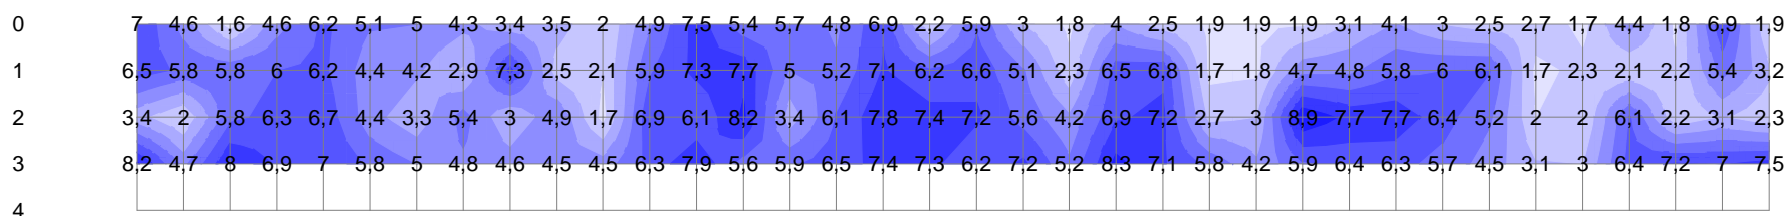
povrchové měření hm. vlhkosti č.1 (zementestrich)

U povrchového měření, které bylo provedeno v místech hloubkového měření, byly naměřeny především hodnoty zvýšené až vysoké vlhkosti a to prakticky v celém rozsahu měření. Naměřené hodnoty se pohybovaly od 5% do 8%. Měření č.3 proběhlo na západní fasádě objektu, která je v současné době zájmová, na které budou probíhat rekonstrukční práce. Z naměřených výsledků vyplývá, že zdivo je namáháno převážně zvýšenou vlhkostí a to

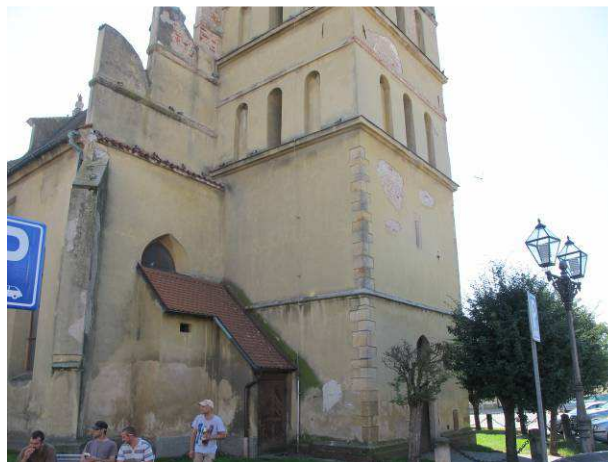
Foto č.2 – lokální poškození omítek v ploše fasády od povětrnostních vlivů s množstvím říms, stříšek a ploch opěrných sloupů, z kterých stéká srážková voda

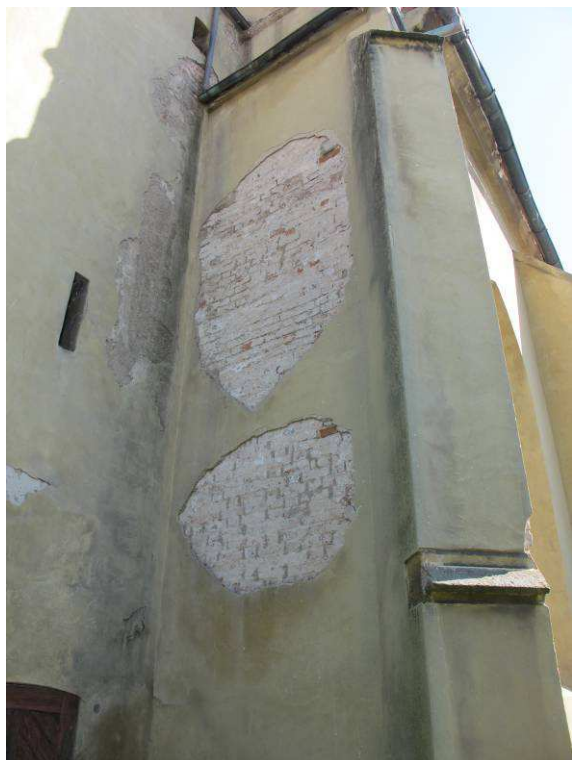
Foto č.3 – zcela opadané omítky v ploše fasády

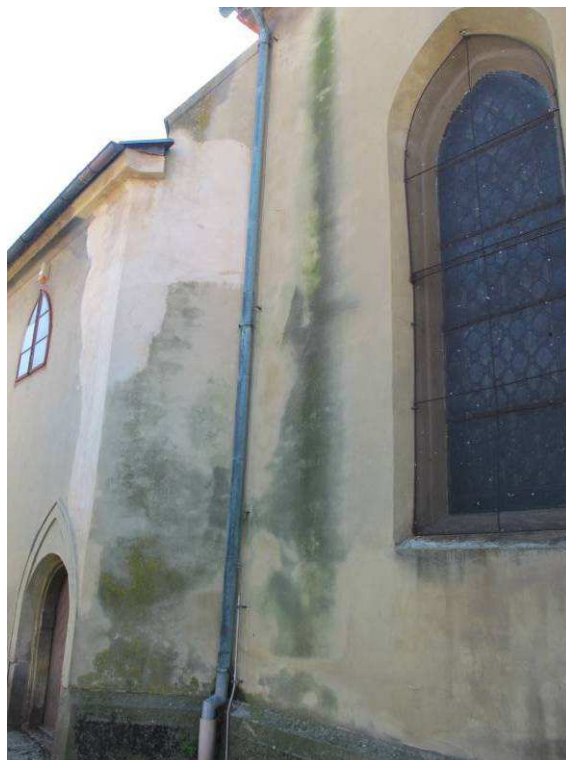
Foto č.4 – biotetické napadení na fasádě v místě nekontrolovatelného stékání srážkové vody

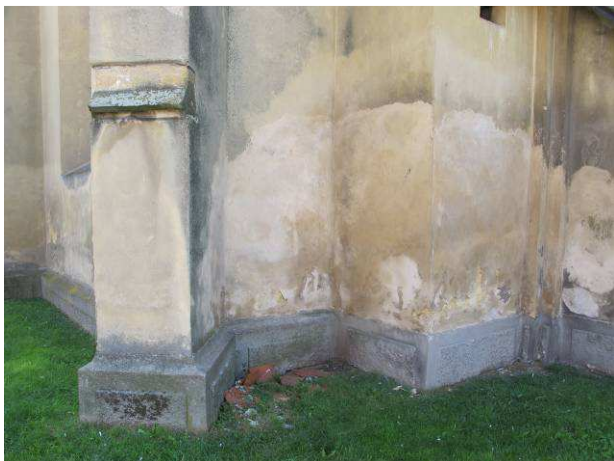
Foto č.5 – povrchové a hloubkové degradace omítek od působení vlhkostní zátěže a vysolovacích procesů, včetně mrazových cyklů

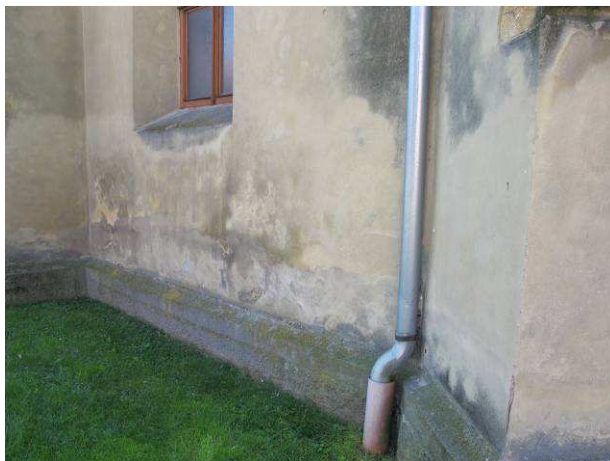
Foto č.6 – vlhkostní mapy a začínající degradace omítek nad soklovou částí

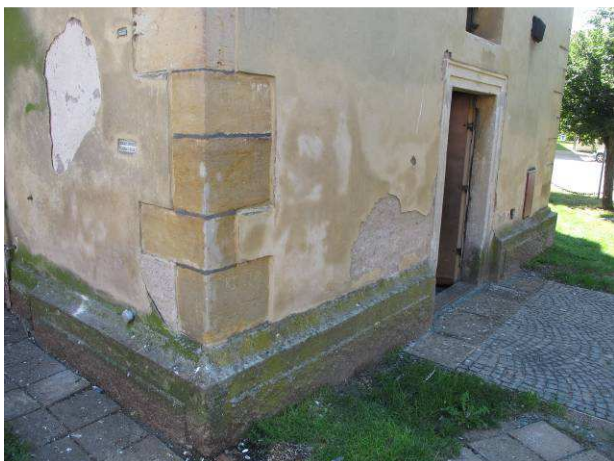
- Pískovcový portál při vstupu do věže je opatřen nevhodným nátěrem a nedostatečnou úpravou na navazující omítky dochází k jejich odtržení.
- Předsazený resp. vystupující sokl je zřejmě proveden z cihel plných pálených a je opatřen neprodyšnou cementovou omítkou s velkým difúzním odporem, což zcela zamezuje odvodu vodních par ze zdiva.

Foto č.7 – úprava soklu cementovou, paroneprodyšnou, omítkou, která je přetažena i na pískovcový profil

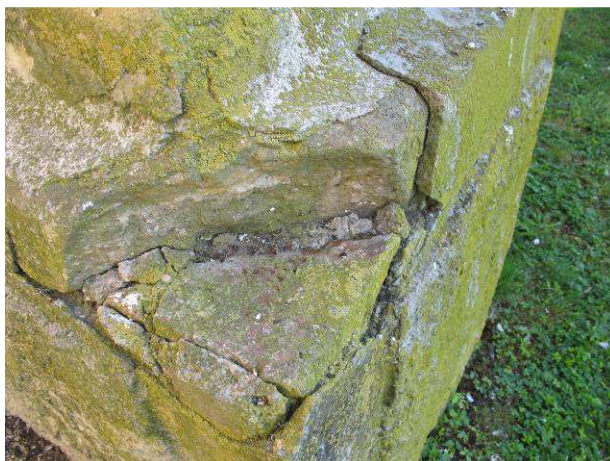
Foto č.8 – destrukce rohu pískovcového profilu s obnaženou cihelnou přízdívkou

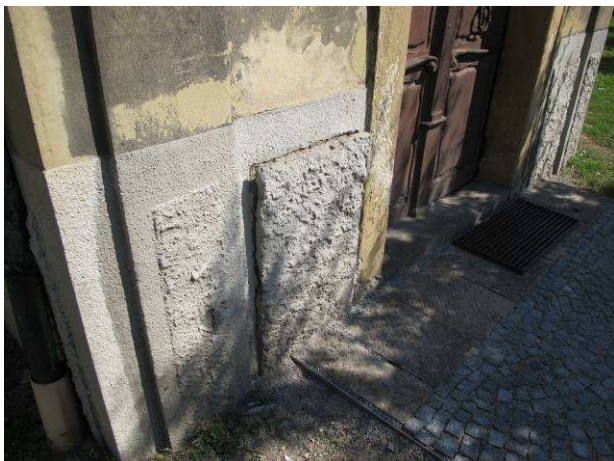
Foto č.11 – novodobá cementová úprava soklové části bočního vstupu s odtrženou profilací

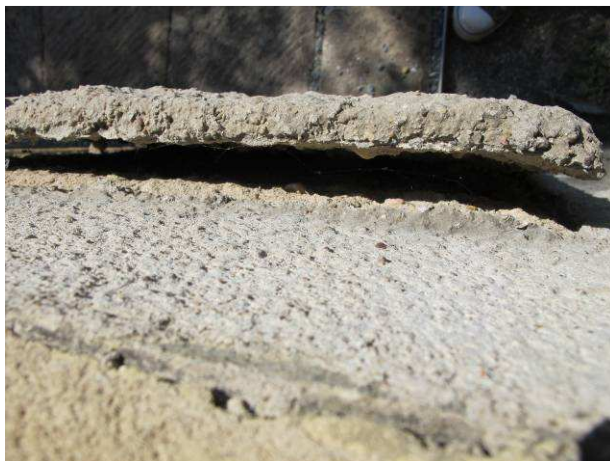
Foto č.12 – detail odtržené profilace soklu

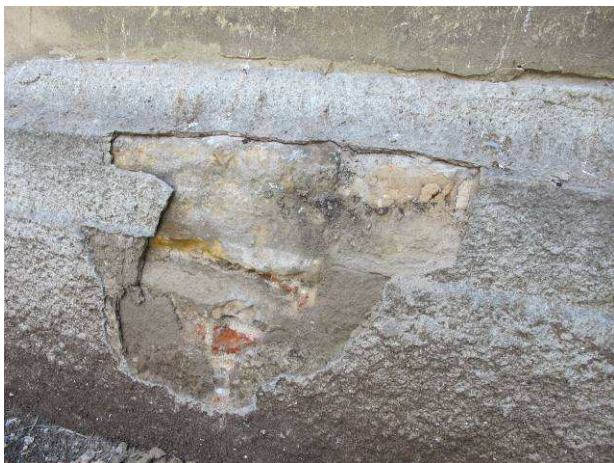
Foto č.13 – sonda provedená v soklu fasády; předsazená profilace je tvořena pískovcovým blokem, pod kterým se nachází cihelné, případně kamenné zdivo
