Zpracovatel: Ing. Václav Kikinčuk-STAK
Jižní 870
500 03 Hradec Králové

Objednatel: Život bez bariér-občanské sdružení
Lomená 533, Nová Paka, 509 01

**STAVEBNĚ TECHNICKÝ PRŮZKUM OBJEKTU KLÁŠTERA
PAULÁNŮ V NOVÉ PACE, OPOLSKÉHO 144
ČÁST SPRÁVOVANÁ OBČANSKÝM SDRUŽENÍM ZZB
V NOVÉ PACE**

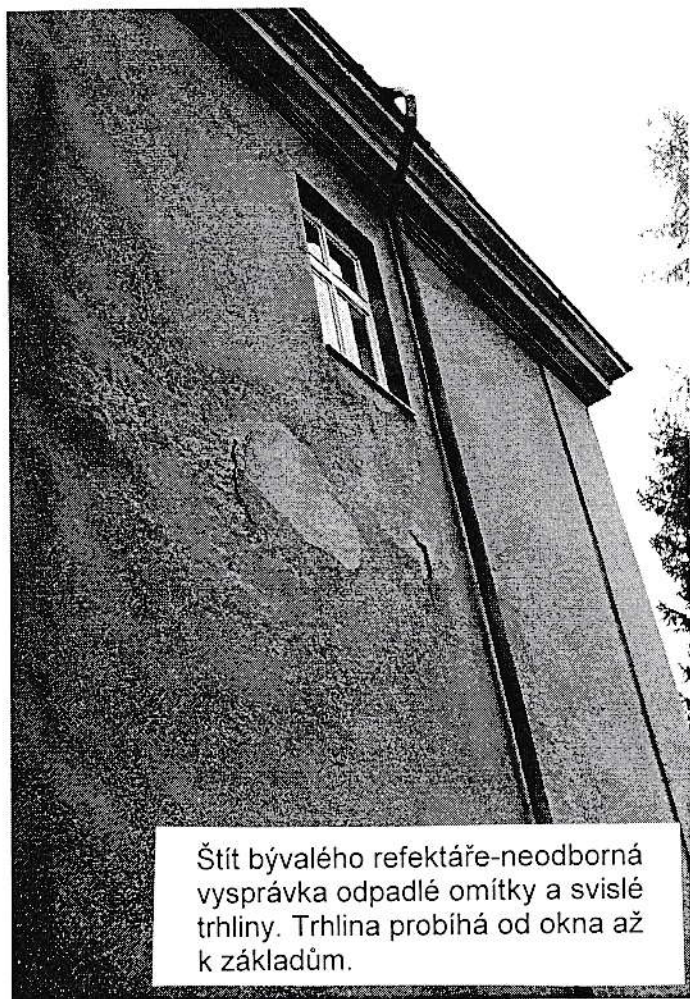
Štít bývalého refektáře-neodborná
vysprávka odpadlé omítky a svislé
trhliny. Trhlina probíhá od okna až
k základům.

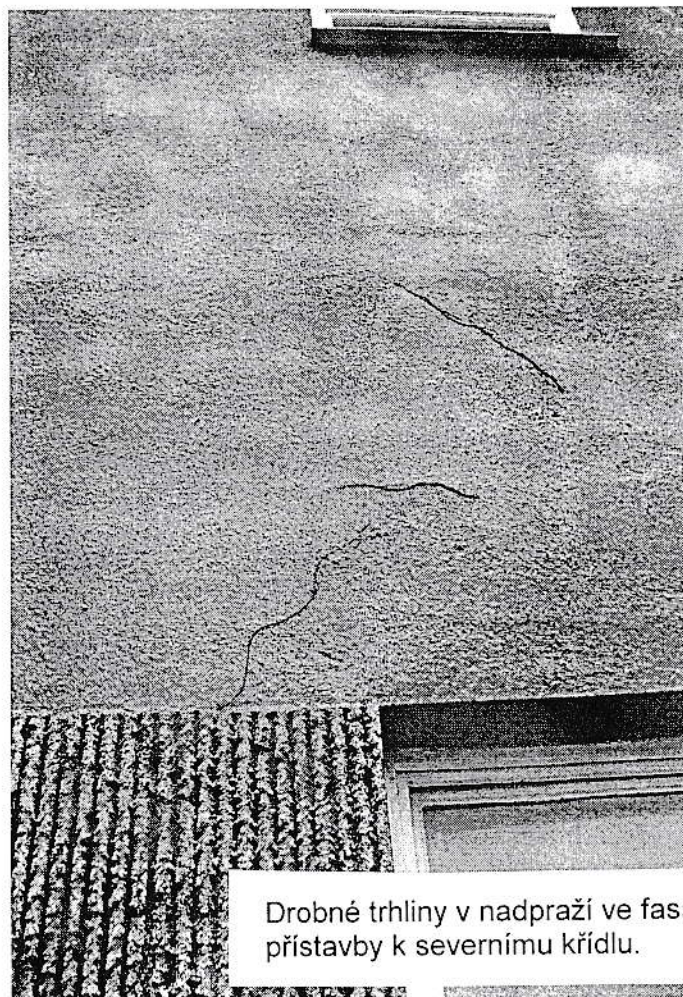
Drobné trhliny v nadpraží ve fasádě
přístavby k severnímu křídlu.

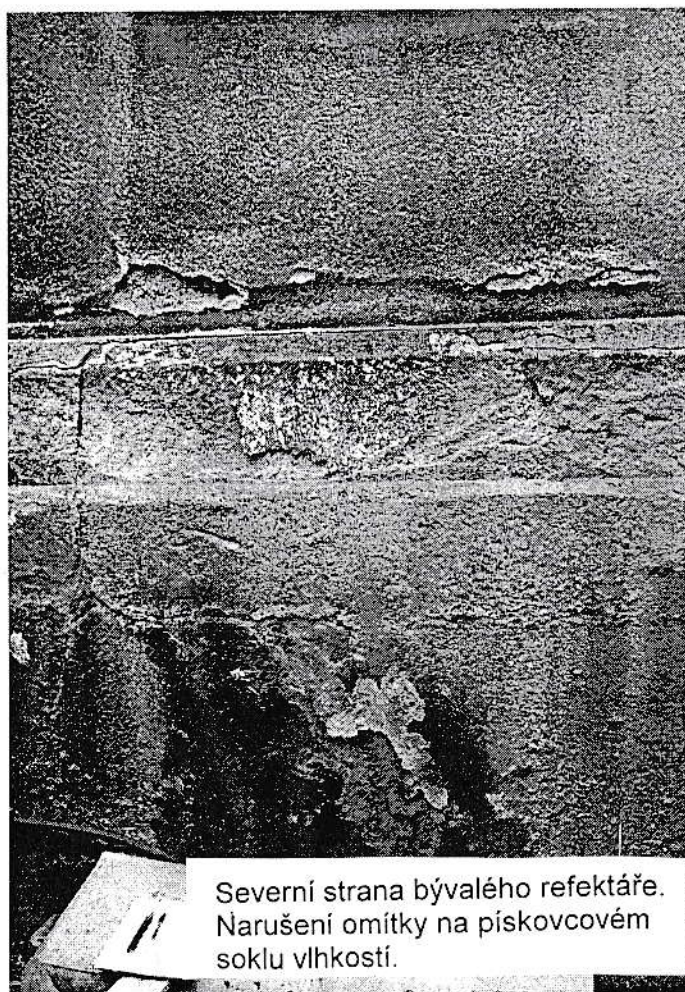
Severní strana bývalého refektáře.
Narušení omítky na pískovcovém
soklu vlhkostí.

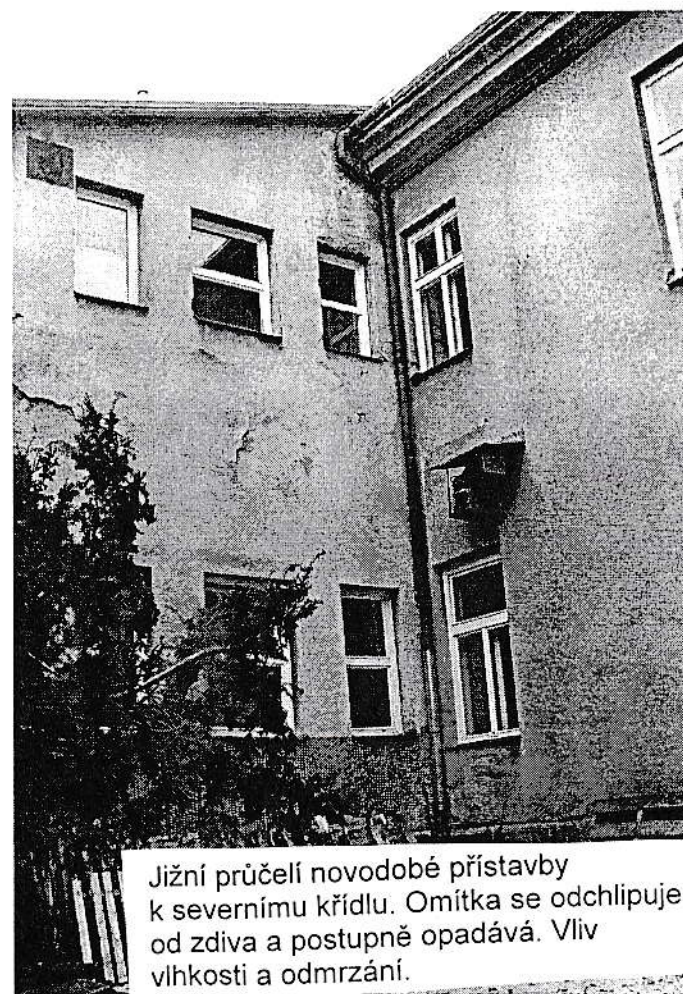
Jižní průčelí novodobé přístavby
k severnímu křídlu. Omítka se odchlipuje
od zdiva a postupně opadá. Vliv
vlhkosti a odmrzáání.

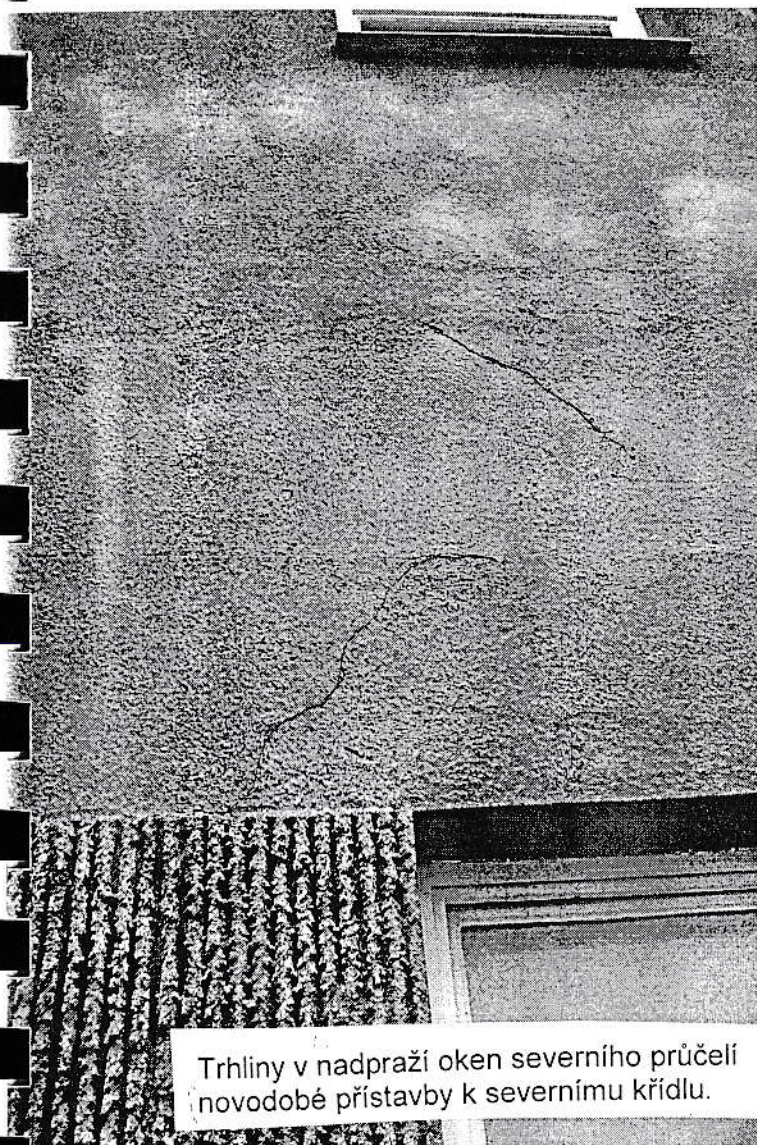
Trhliny v nadpraží oken severního průčelí novodobé přístavby k severnímu křídlu.

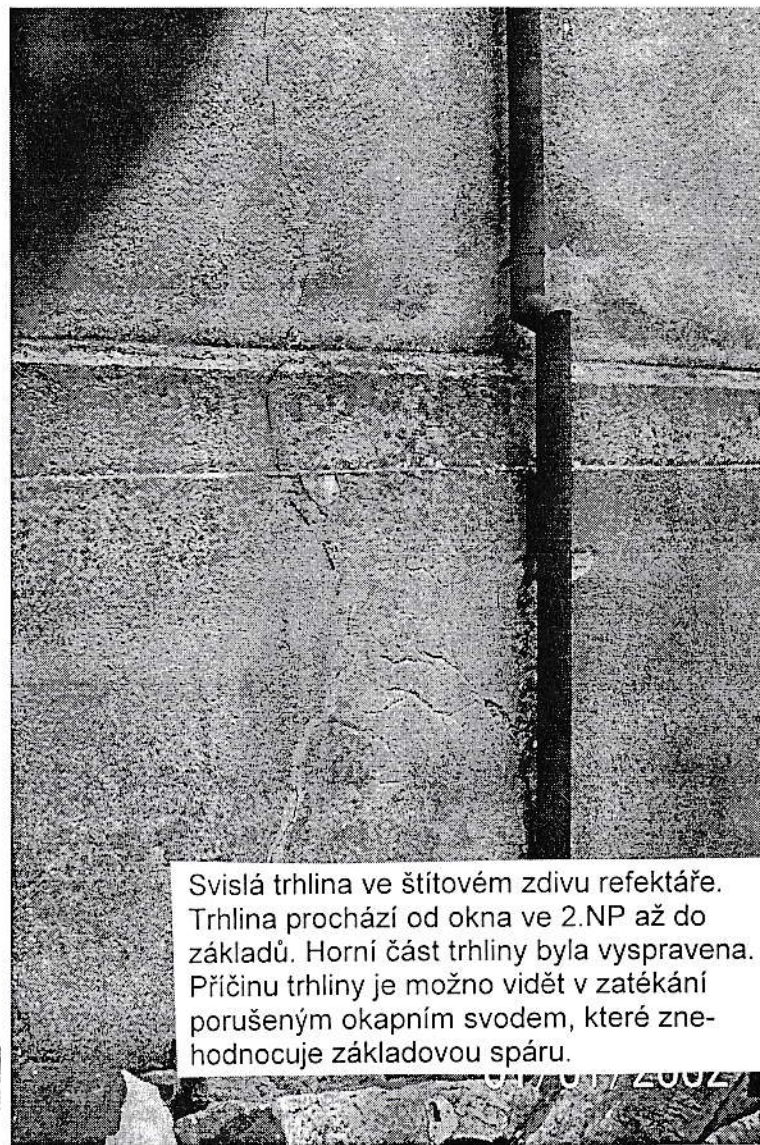
Svislá trhlina ve štítovém zdivu refektáře. Trhlina prochází od okna ve 2.NP až do základů. Horní část trhliny byla vyspravena. Příčinu trhliny je možno vidět v zatékání porušeným okapním svodem, které znehodnocuje základovou spáru.

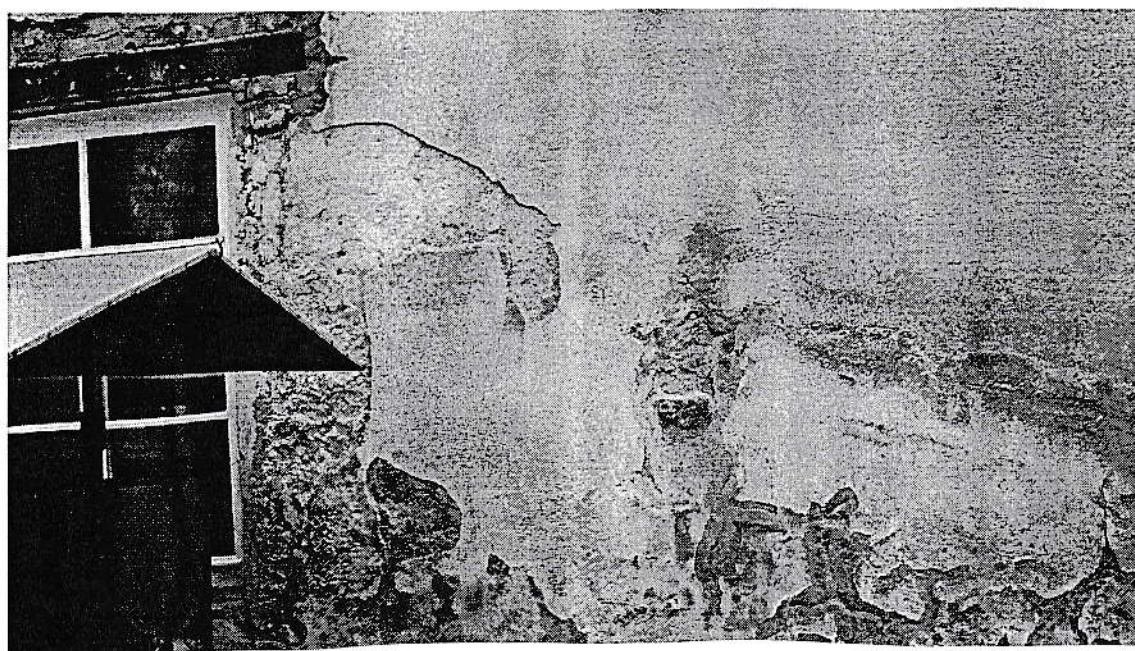
Odpadá omítka ze suterénní stěny západní fasády západního křídla objektu vlivem zatékání, vlhkosti a odmrzáení.

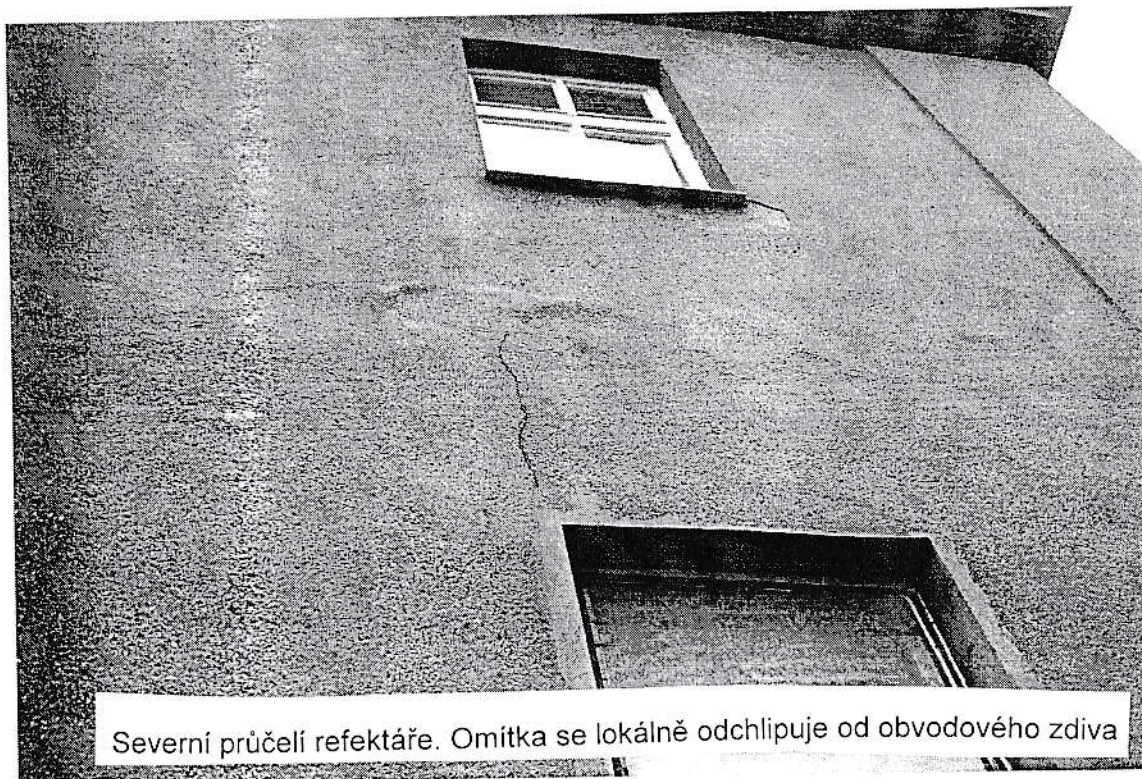
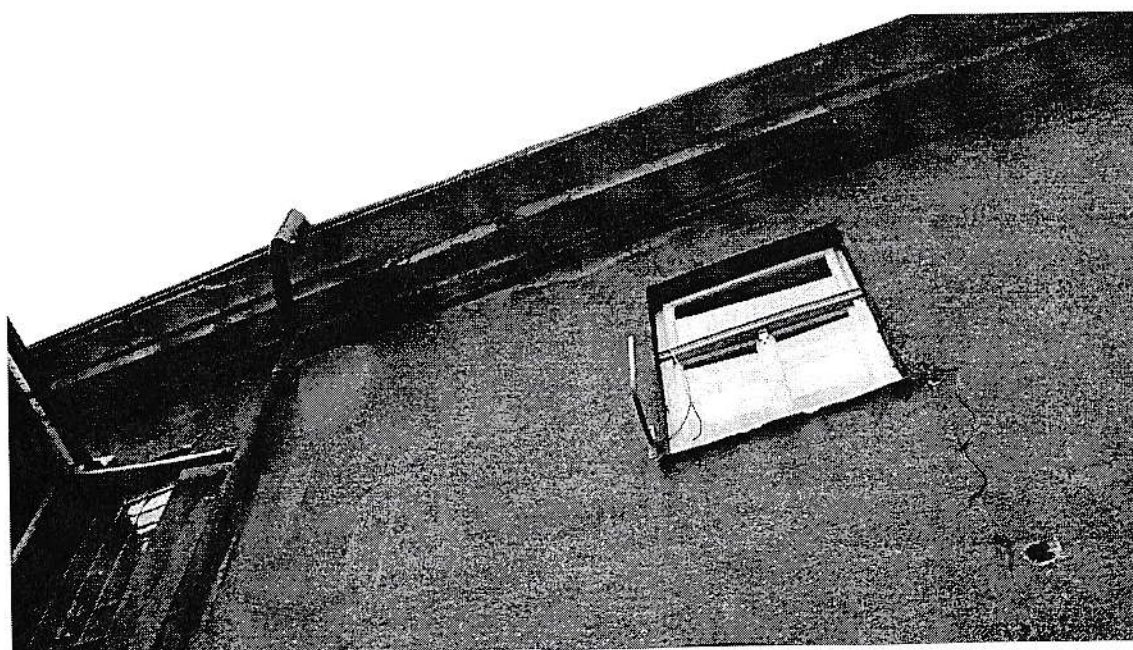
Severní průčelí refektáře. Omítka odpadává od konstrukce zděné římsy – nebezpečí úrazu. Svislá trhлина v obvodovém zdivu na styku parapetu a plné stěny.

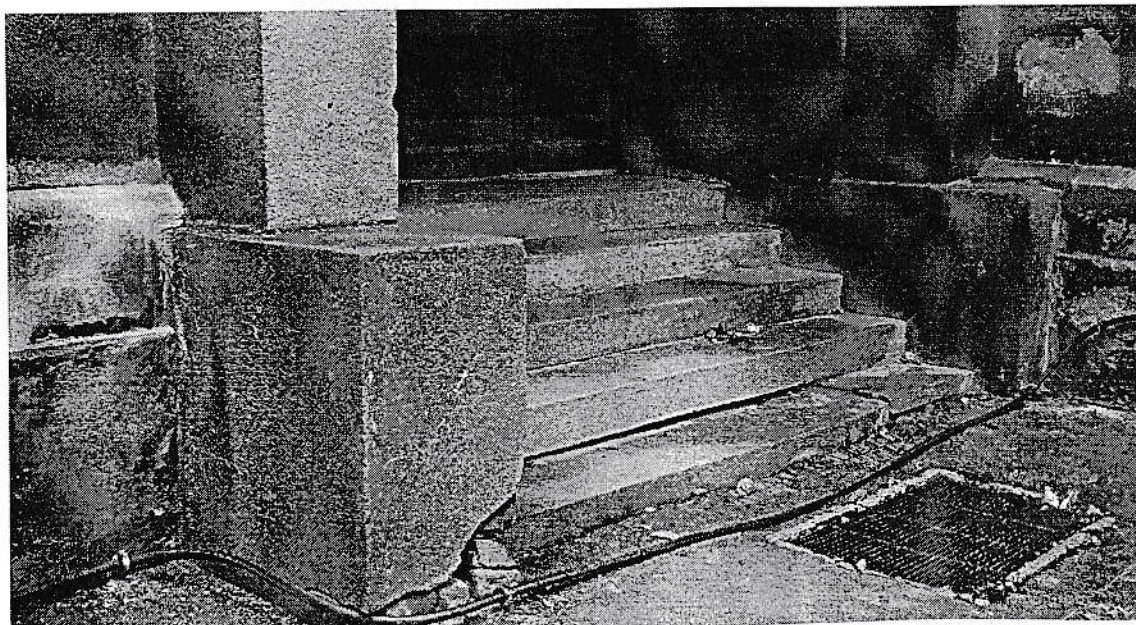
Schodiště před hlavním vstupem do objektu, které se nachází v těsném sousedství napojení refektáře k západnímu křídlu kláštera, vykazuje vážné deformace. Deformace se projevuje poklesem spodních schodišťových stupňů i bočního venkovního schodišťového zdiva. Porucha je způsobena ztrátou únosnosti základů pod schodištěm. Příčinu ztráty únosnosti bude možno specifikovat až po rozebrání schodiště během rekonstrukce. Může se jednat o úplnou ztrátu únosnosti podzákladového zdiva pod schodištěm vlivem jeho úplné degradace, nebo přímo znehodnocení základové spáry pod schodišťovým zdivem např. vlivem propadu zeminy do kaverny vzniklé narušenou kanalizací. Jedná se o vážnou statickou poruchu, která ohrožuje občany na životech, a je potřeba ji urychleně odstranit.

Schodiště před hlavním vstupem do objektu, které se nachází v těsném sousedství napojení refektáře k západnímu křídlu kláštera vykazuje vážné deformace. Deformace se projevuje poklesem spodních schodišťových stupňů i bočního venkovního schodišťového zdiva.

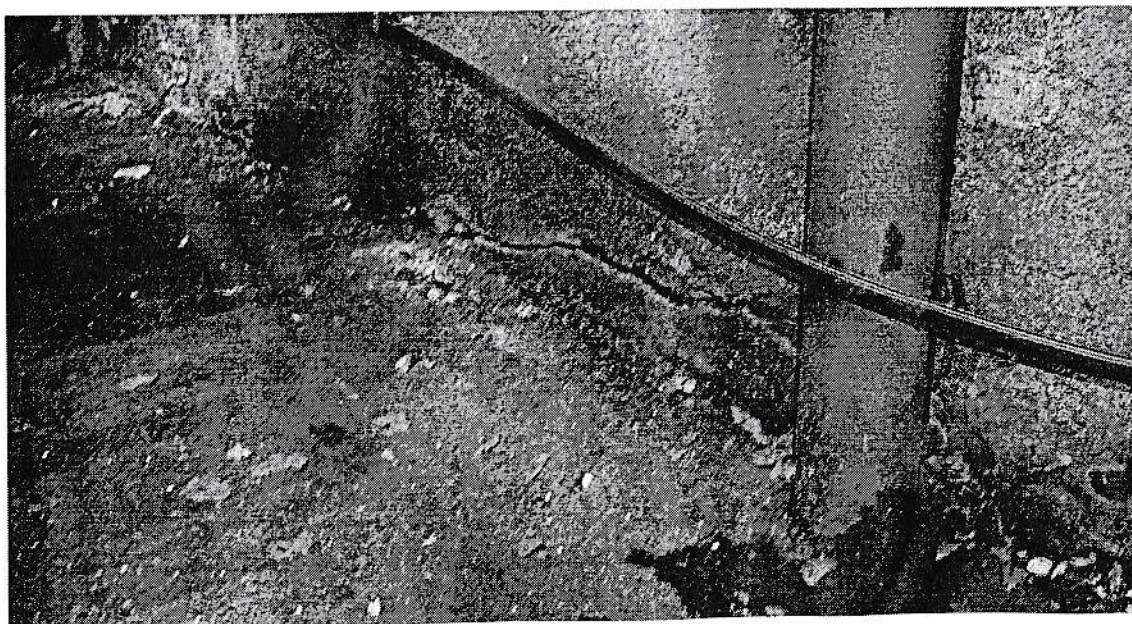
Severní průčelí bývalého refektáře – detailní pohled na vodorovnou trhlinu v blízkosti zaústění okapního svodu do terénu. Trhlina je způsobena chybným odvedení dešťové vody, která narušuje omítku a zdivo.

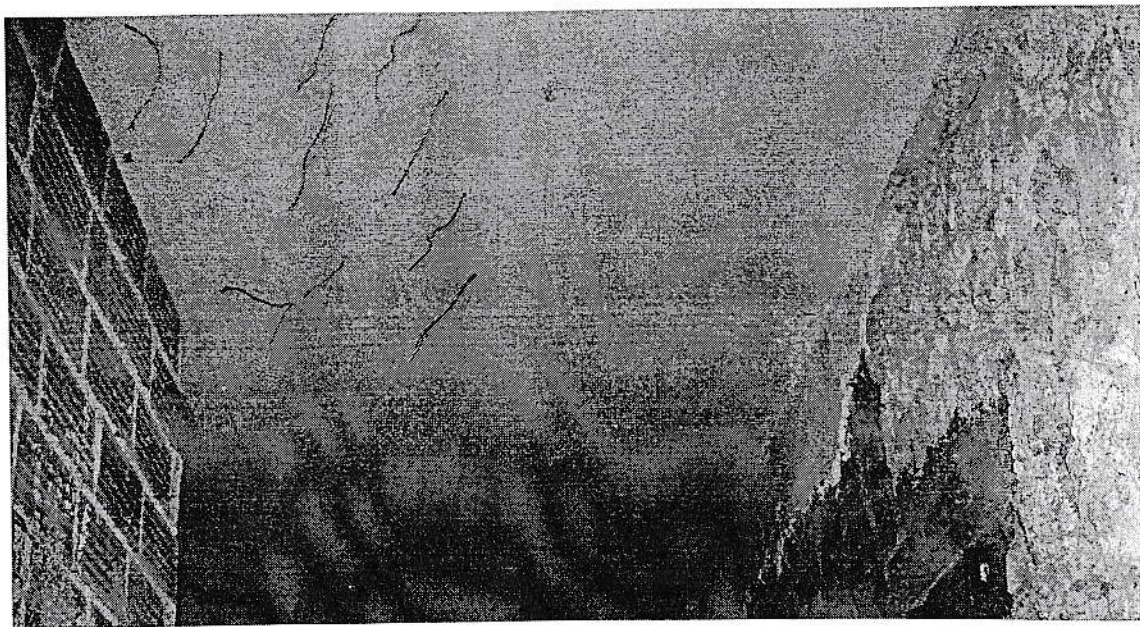
V některých případech jsou omítky a pravděpodobně i zdivo na valených klenbách porušeny drobnými trhlinami. Cihelné valené klenby narušené trhlinami doporučuji po odstranění vrstvy omítky opravit hloubkovým vyspárováním

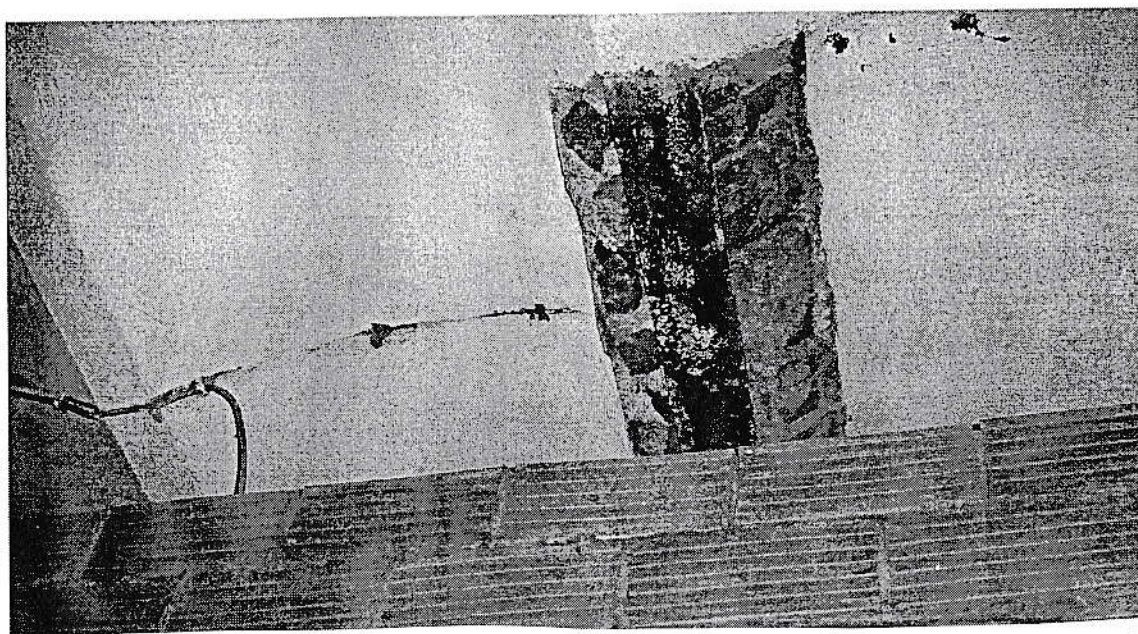
Při prohlídce jsem zjistil, že některé spodní příruby válcovaných nosníků jsou napadeny rzí a opadáva z nich omítka. V některých případech jsou omítky a pravděpodobně i zdivo na valených klenbách porušeny trhlinami. V rámci rekonstrukce objektu doporučuji zrevidovat spodní příruby všech stropních nosičů a v případě jejich napadení korozí provést sanaci. Cihelné valené klenby narušené trhlinami doporučuji po odstranění vrstvy omítky opravit novým hloubkovým vyspárováním a stropní nosníky podél těchto narušených kleneb posoudit na skutečně působící zatížení.

Při prohlídce jsem zjistil, že některé spodní příruby válcovaných nosníků jsou napadeny rží a opadává z nich omítka. V rámci rekonstrukce objektu doporučuji zrevidovat spodní příruby všech stropních nosičů suterénu a v případě jejich napadení korozí provést sanaci.

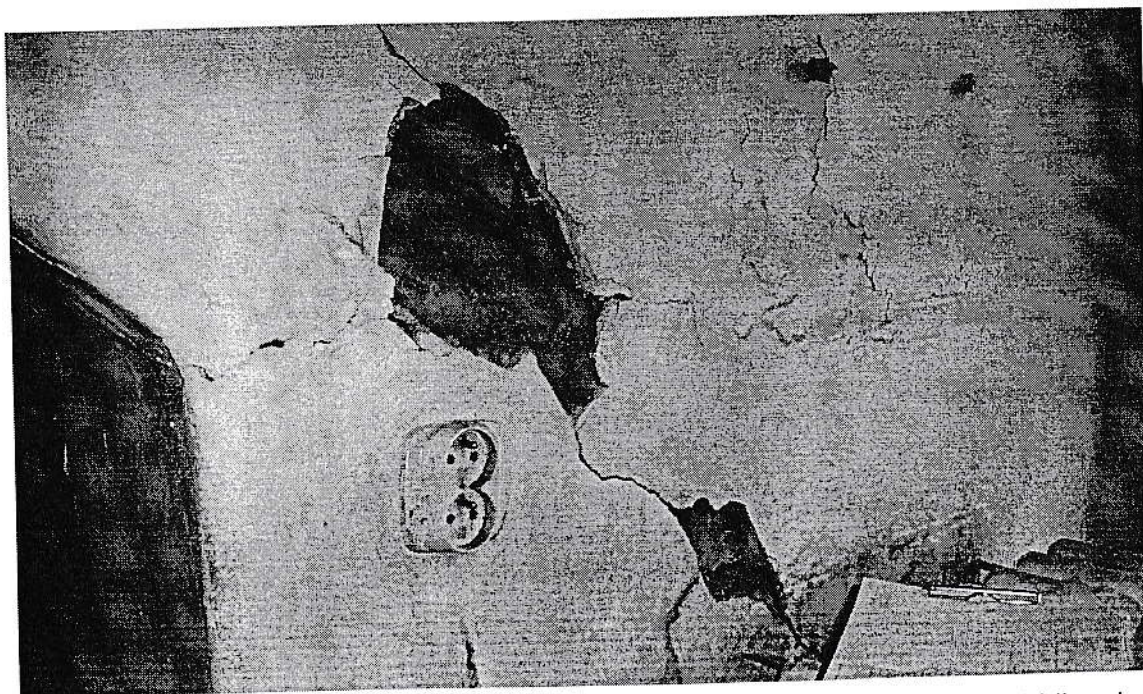
U vestavby podkroví byly zaznamenány trhliny ve zděných příčkách. Tyto trhliny jsou soustředěny na oblast jihozápadního nároží na styku jižního a západního křídla kláštera. Tuhé zděné příčky 3.NP byly postaveny na konstrukci roštu vybudovaného v rámci vestavby podkroví. Tento rošt je převážně tvořen dřevěnými trámy. Vykazuje svislé deformace zapříčiněné jednak dotvarováním prvků roštu, poddimenzováním některých jeho prvků, resp. vlivem zatékání a následnou hnilobou dochází ke znehodnocení dřevní hmoty s následným snížením únosnosti nosných prvků. Tuhé zděné příčky uložené na takto oslabených trámech se deformují podle průhybu trámů a ve zdivu vznikají poměrně velké a staticky závažné trhliny. Jedná se o vážnou statickou poruchu, která ohrožuje občany na životech a je potřeba ji urychleně odstranit.

Na svislých konstrukcích vestavby 3.NP nebyly pozorovány vážnější poruchy kromě dělicích konstrukcí v oblasti nároží na styku jižního a západního křídla objektu. Cihelné příčky tl. 15 cm, které jsou zde uloženy na dřevěných podlahových trámech a jejich výměnách, jsou narušeny staticky závažnými širokými trhlinami. Příčina trhlin je zřejmá. Jedná se o nadměrnou deformaci nosné konstrukce podlahy pod příčkami. Příčinu je možno objasnit až po odhalení podlahy celého nároží. Může se jednat o uvolnění konců podlahových trámů z podporových prvků, nebo poškození trámů hnilobou nebo dřevokaznými škůdci. Poruchu a její příčinu je nutno v rámci rekonstrukce odstranit.

U vestavby podkrovní byly zaznamenány trhliny ve zděných příčkách. Tyto trhliny jsou soustředěny na oblast jihozápadního nároží na styku jižního a západního křídla kláštera. Některé zděné příčky 3.NP byly postaveny na konstrukci dřevěného roštu vybudovaného v rámci vestavby podkrovní.

Z výše uvedeného důvodu doporučuji před rekonstrukcí 3.NP odstranit lehké mezipokojové dělicí příčky a dvě vrstvy prkenné podlahy. Nosnou konstrukci pod podlahou pak bude možno přesně zaměřit a dřevěné prvky pečlivě prohlédnout, zda nejsou poškozeny hnilobou a dřevokazným hmyzem, a případně provést jejich zesílení tak, aby konstrukce splňovala současné předpisy a normy.

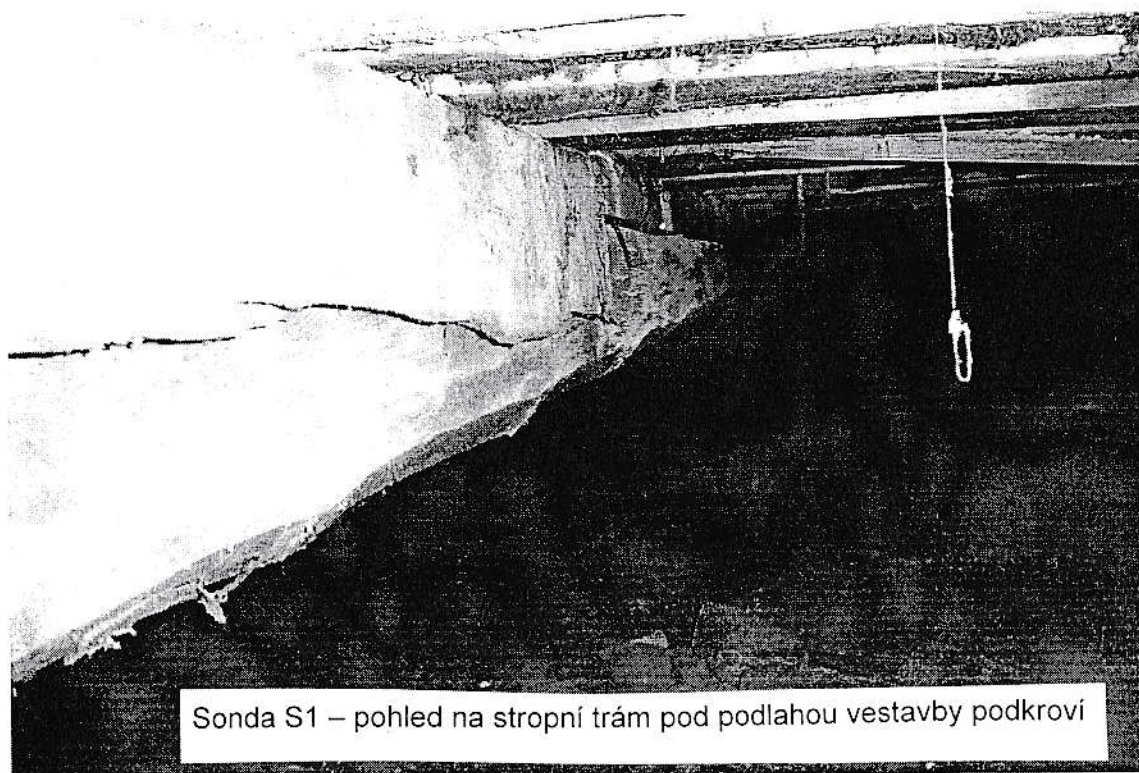
Sonda S1 – pohled na stropní trám pod podlahou vestavby podkrovní

Dřevěné podlahové trámy vyplňují prostor mezi trámy vaznými. Mají však menší průřez. U sondy S1 byl změřen průřez 16/17 cm. Nedostatečný rozměr podlahových trámů je částečně eliminován podélně vloženými pomocnými dřevěnými nosníky 17/17 cm, které jsou podvlečeny pod vaznými trámy a jsou uloženy na příčných zdech. Jedním z důvodů, proč byly pod příčně procházející stropní trámy vloženy cca 1,3 m od podpory (obvodové stěny) pomocné podélné nosníky, jsou výměny pro

krátčata mezi vaznými trámy, které brání uložení podlahových trámů na obvodové zdi objektu. Výškový rozdíl mezi vyšším vazným trámem a trámem podlahy je eliminován podkládky z plných cihel, které jsou položeny na pomocné, podél výměn pro krátčata procházející trámy. Viz. sonda S1.
