RESTAURÁTORSKÝ PRŮZKUM

(č. 3/2016)

**Revitalizace kostela sv. Jakuba Většího v Poličce
s rodnou světničkou
Bohuslava Martinů**

Předmět	Materiál, způsob zdobení	Kulturní památka
Novogotické svícny (S1-S14)	Slitina mědi s povrchovou úpravou stříbření	Ne

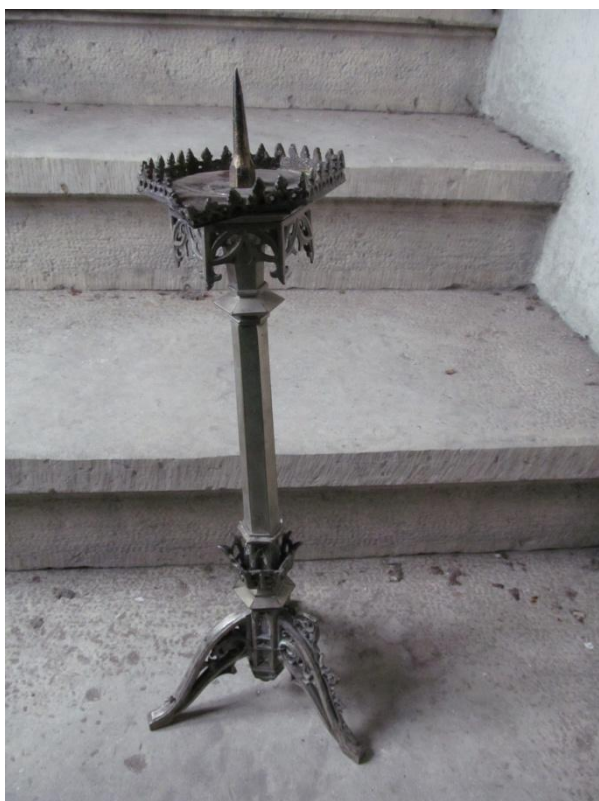
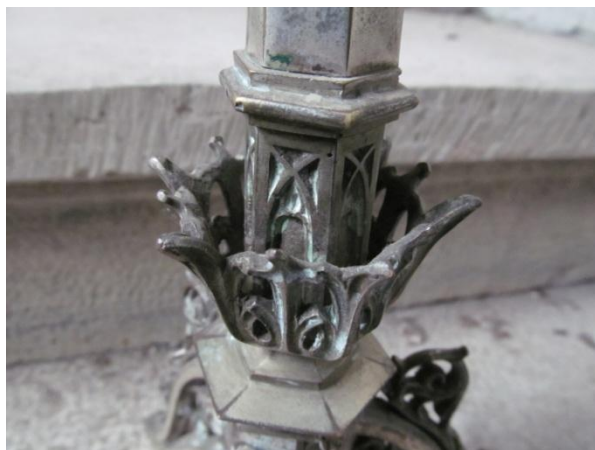
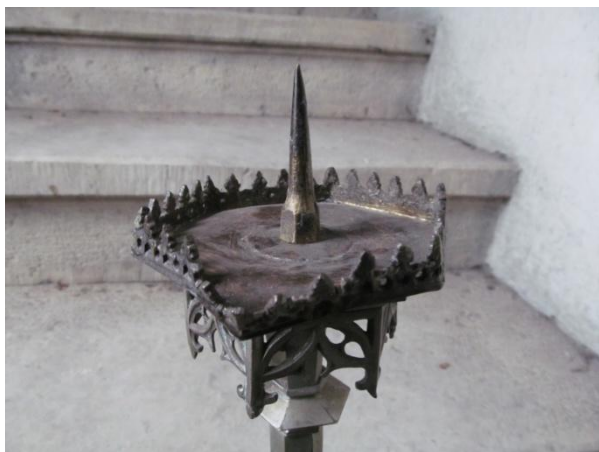
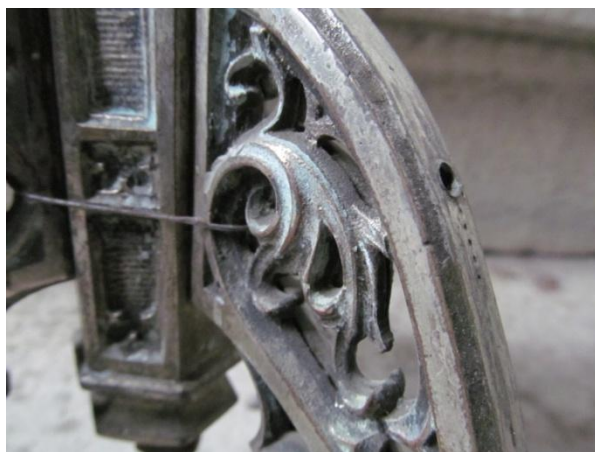
FOTODOKUMENTACE - Novogotický svícen S1

Okraj tulejky s reliéfním olemováním je lokálně mechanicky poškozen, hrot není osazen do osy celého svícnu a nohy podstavce vykazují nedostatečnou pevnost, které jsou provizorně omotány pravděpodobně železným drátem. Na jedné noze chybí ozdoba v podobě volut a kartuší.

Povrchová úprava stříbření je na vyvýšených místech poškozena a lokálně zde jsou patrné korozní produkty mědi zeleného odstínu. Celý povrch svícnu je pokryt sulfidickou vrstvou černého odstínu. Povrch železných dílů je pokryt korozními produkty železa.

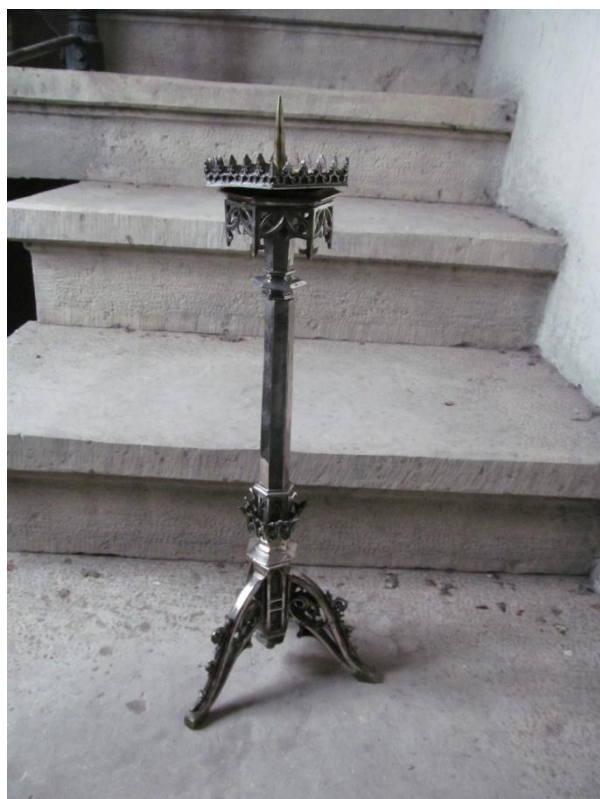
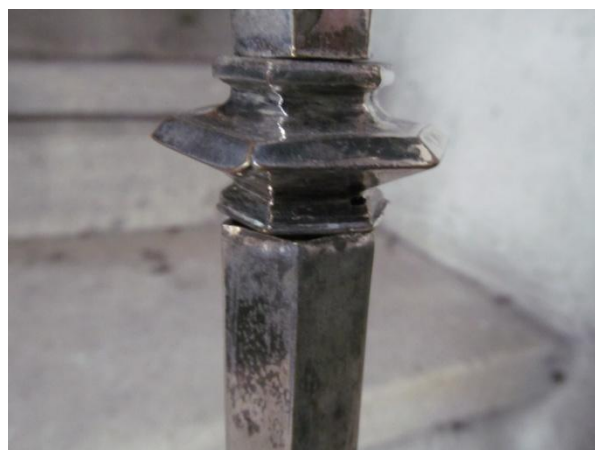
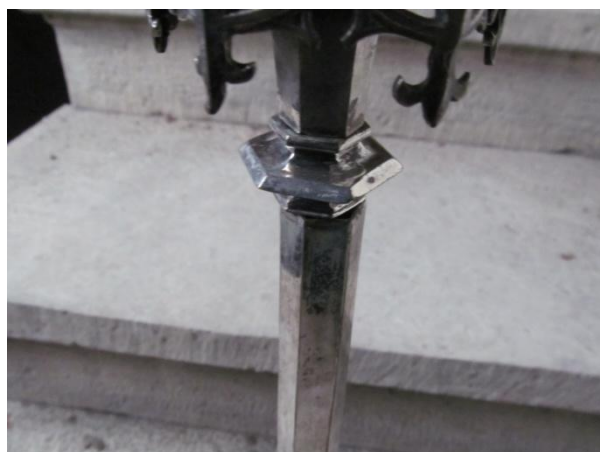
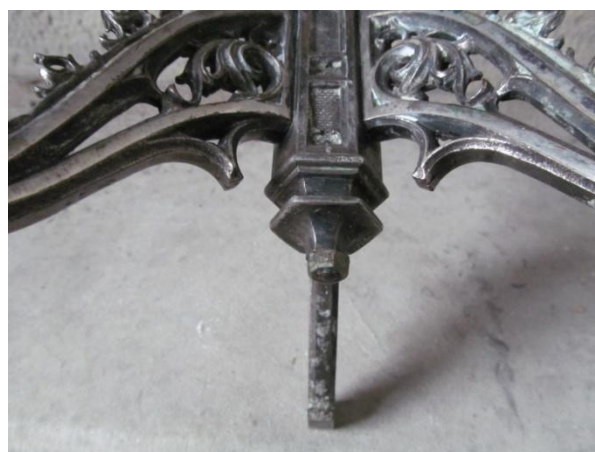
FOTODOKUMENTACE - Novogotický svícen S2

Okraje na středové části novogotického svícnu je lokálně deformován poškozen. Na nohách podstavci lokálně chybí části ozdob v podobě volut a kartuší.

Povrchová úprava stříbření je na vyvýšených místech poškozena a lokálně zde jsou patrné korozní produkty mědi zeleného odstínu. Celý povrch svícnu je pokryt sulfidickou vrstvou černého odstínu. Povrch železných dílů je pokryt korozními produkty železa.

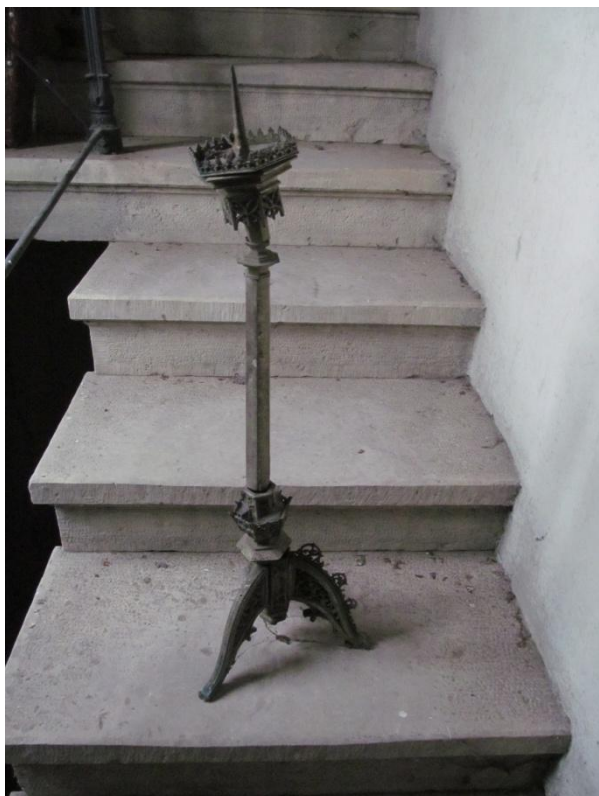
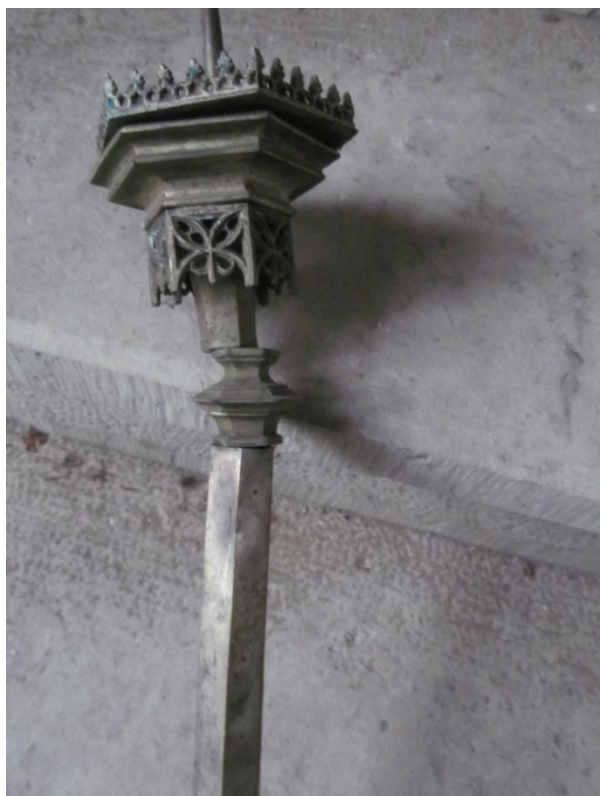
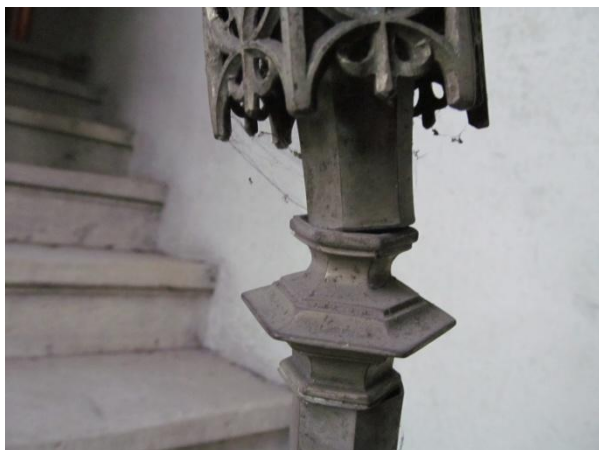
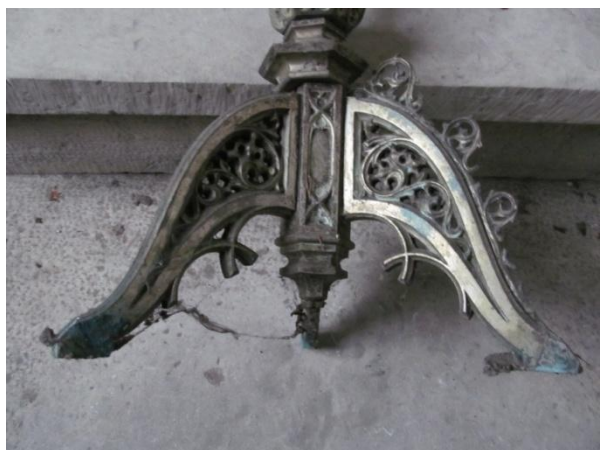
FOTODOKUMENTACE - Novogotický svícen S3

Stav svícnu je havarijní, jednotlivé díly jsou špatně sesazené, středová část vykazuje deformaci s trhlinou.

Na jedné noze chybí celá ozdoba v podobě volut a kartuší.

Povrchová úprava stříbření je na vyvýšených místech poškozena a na nohách podstavce je značný výskyt korozních produktů mědi zeleného odstínu a černé sulfidické vrstvy. Povrch železných dílů je pokryt korozními produkty železa.

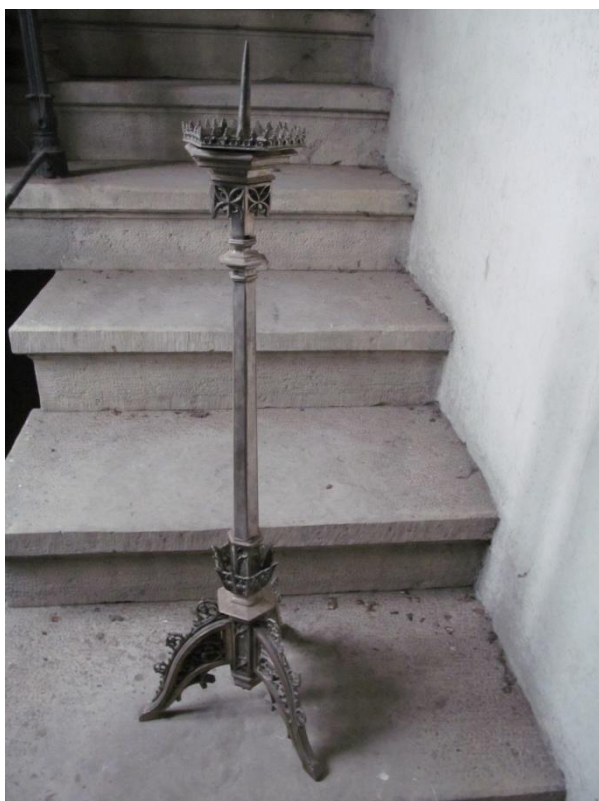
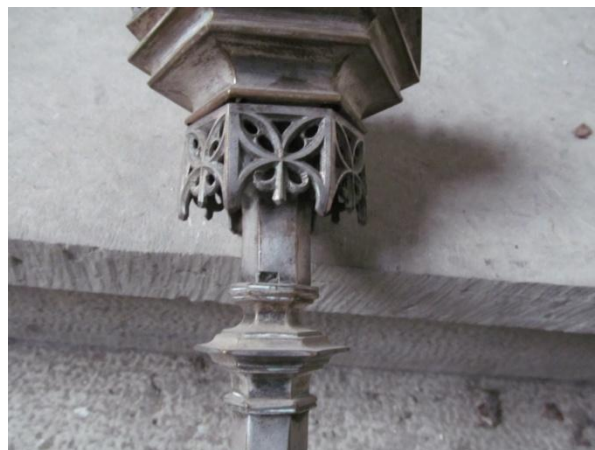
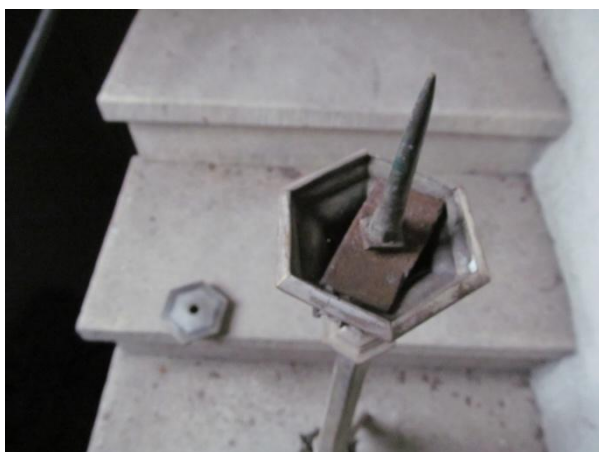
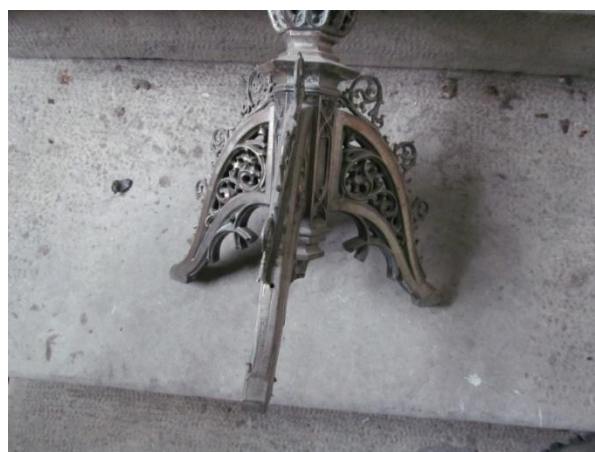
FOTODOKUMENTACE - Novogotický svícen S4

Jednotlivé díly jsou špatně sesazeny a ozdoby na nohách nevykazují dostatečnou pevnost.

Povrchová úprava stříbření je na vyvýšených místech poškozena a lokálně zde jsou patrné korozní produkty mědi zeleného odstínu a černé sulfidické vrstvy. Povrch železných dílů je pokryt korozními produkty železa.

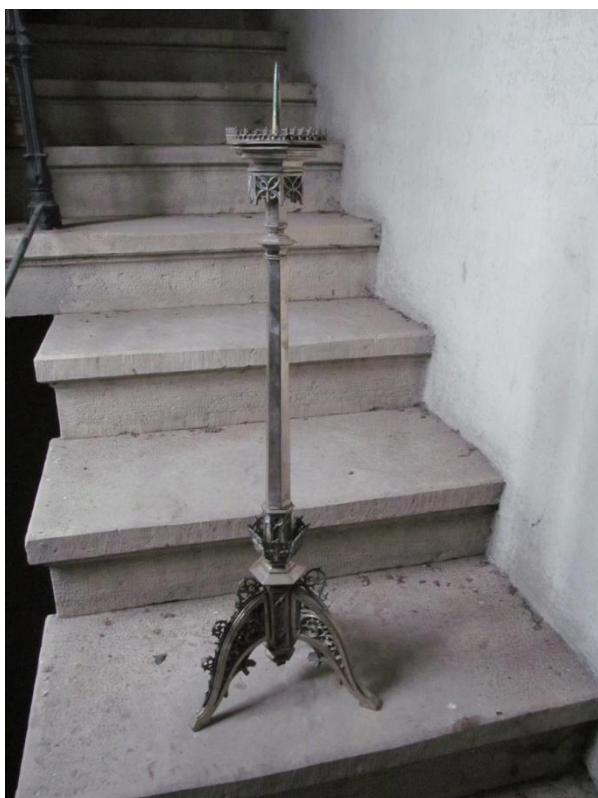
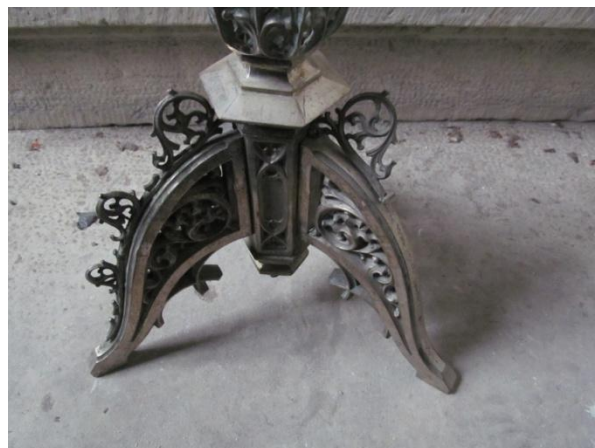
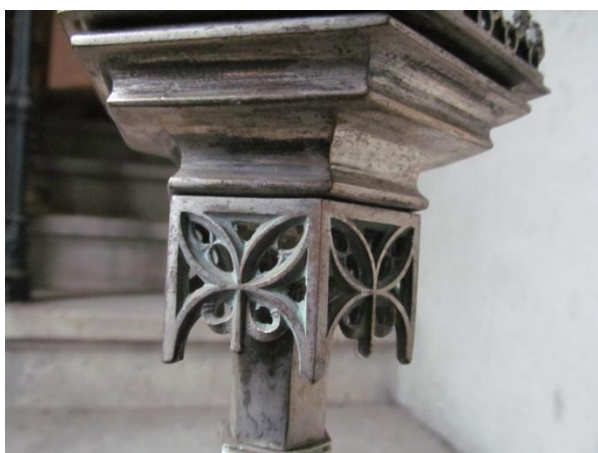
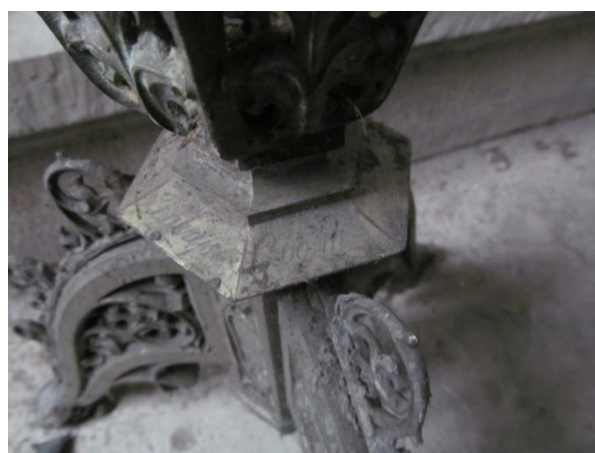
FOTODOKUMENTACE - Novogotický svícen S5

Na svícnu je patrný rytý nápis: "Karel Ziner v Praze; 1863; Nové Aleje".

Výzdoba na třech nohách podstavce vykazuje nedostatečnou pevnost.

Povrchová úprava stříbření je na vyvýšených místech poškozena a celý povrch svícnu je pokryt sulfidickou vrstvou černého odstínu. Povrch železných dílů je pokryt korozními produkty železa.

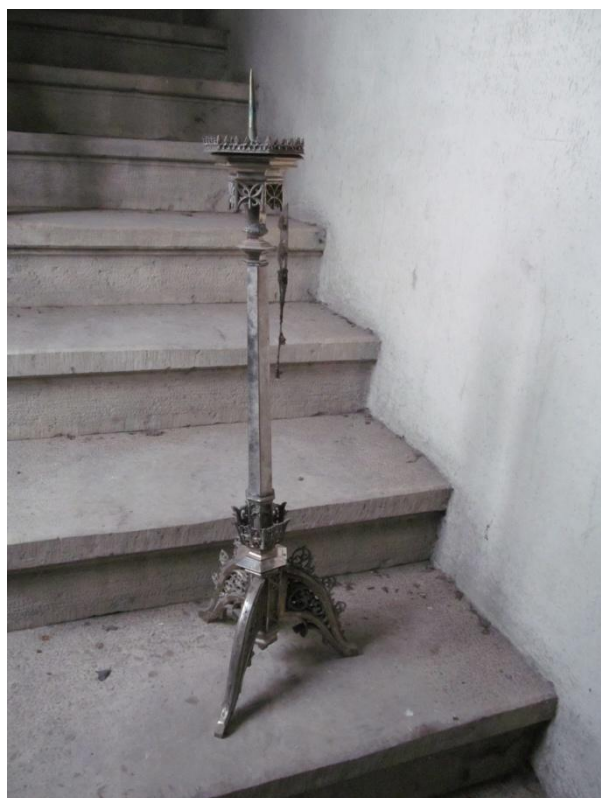
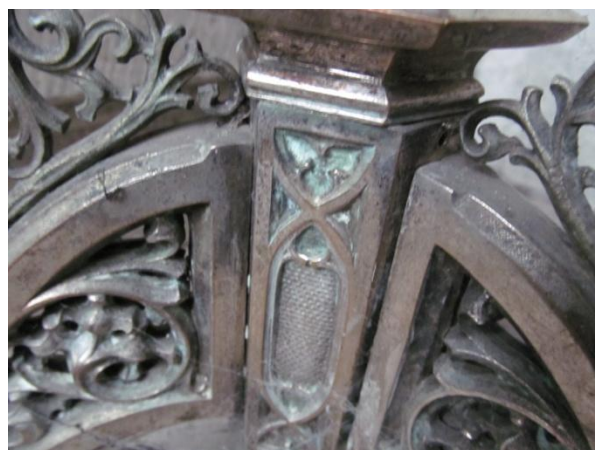
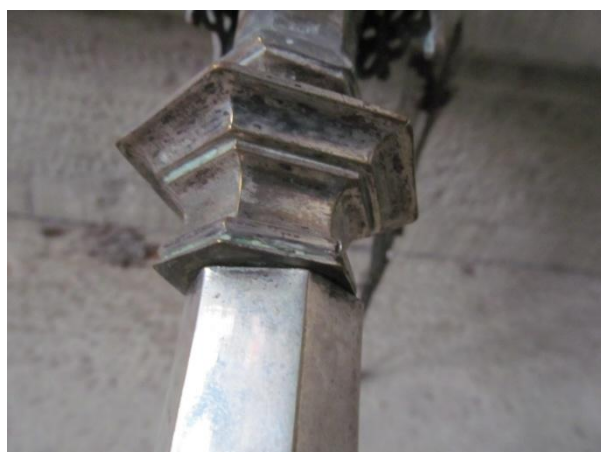
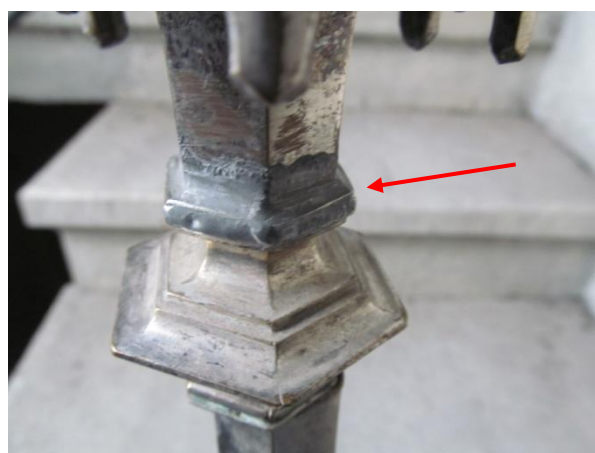
FOTODOKUMENTACE - Novogotický svícen S6

Pod tulejkou je patrná druhotná oprava měkkým pájením cínolověnou pájkou. Svícen je špatně sesazen a na noze podstavce chybí ozdoba a další vykazuje nedostatečnou pevnost.

Povrchová úprava stříbření je na vyvýšených místech poškozena a celý povrch svícnu je pokryt sulfidickou vrstvou černého odstínu. Povrch železných dílů je pokryt korozními produkty železa.

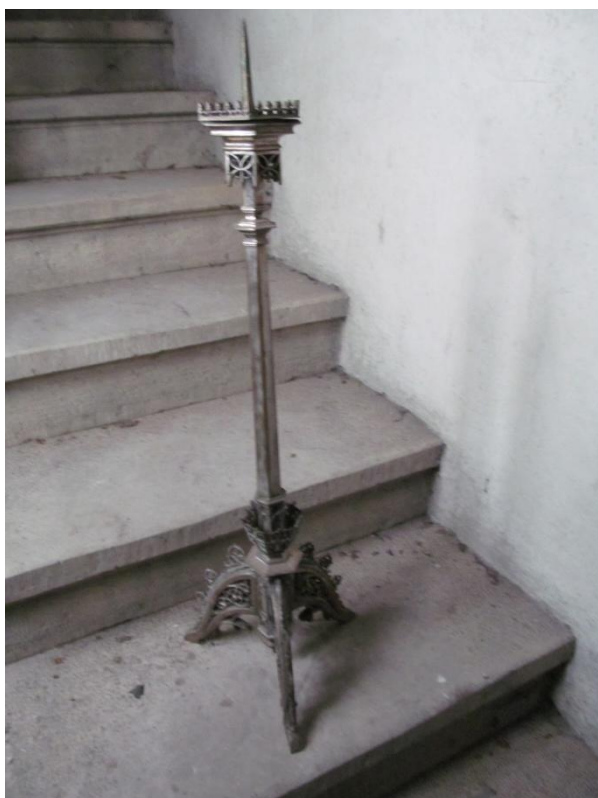
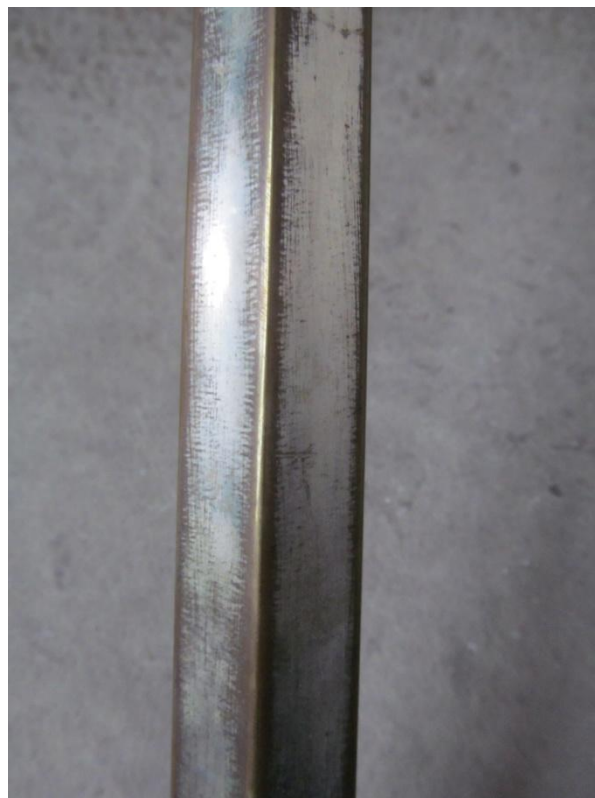
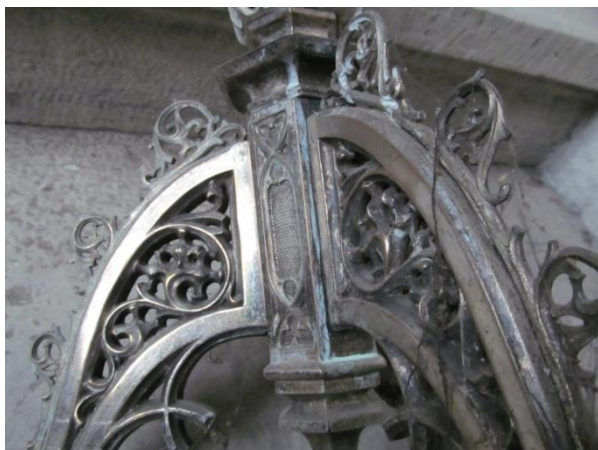
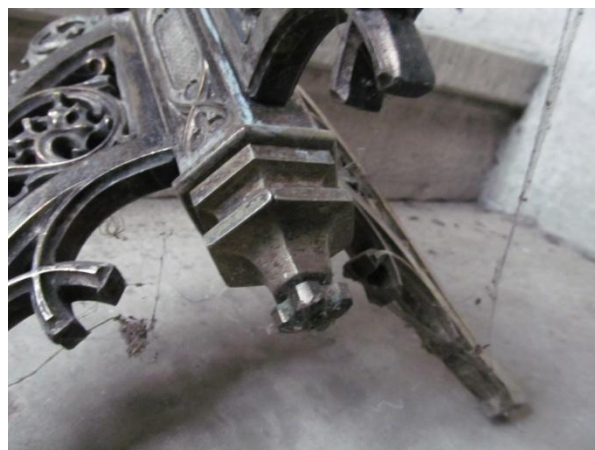
FOTODOKUMENTACE - Novogotický svícen S7

Na jedné noze ozdoba nevykazuje dostatečnou pevnost.

Povrchová úprava stříbření je na vyvýšených místech poškozena a celý povrch svícnu je pokryt sulfidickou vrstvou černého odstínu. Povrch železných dílů je pokryt korozními produkty železa.

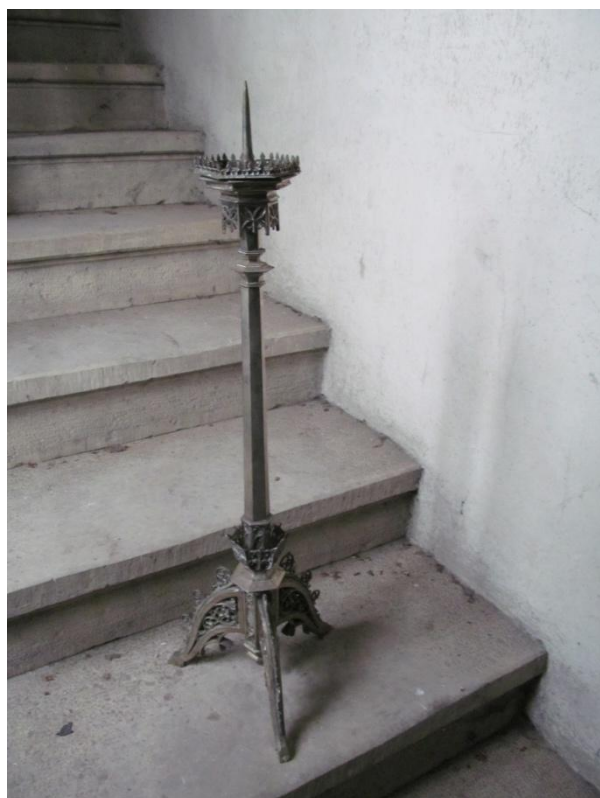
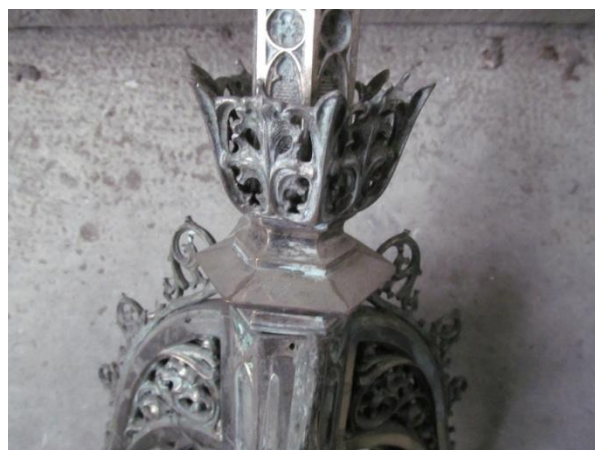
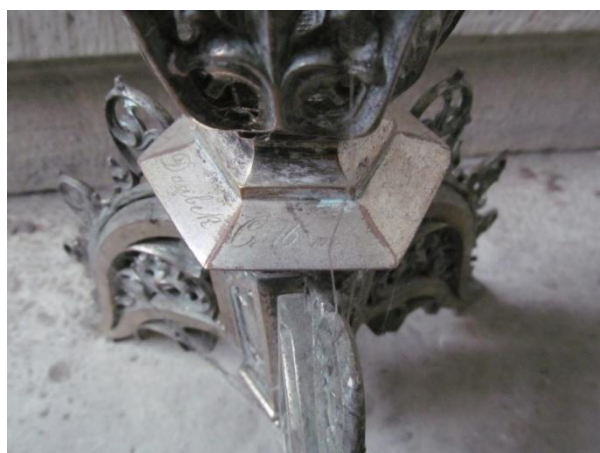
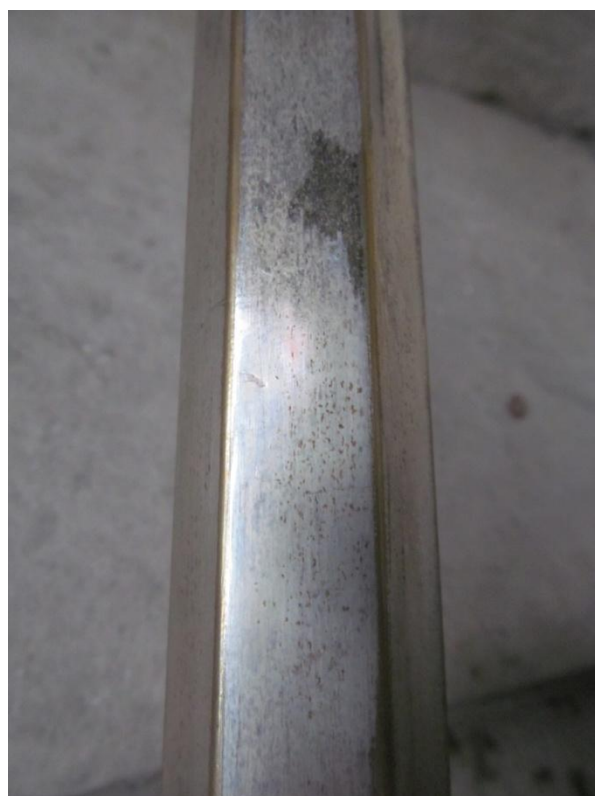
FOTODOKUMENTACE - Novogotický svícen S8

Noha podstavce vykazuje nedostatečnou pevnost a chybí zde trn se závitem.

Povrchová úprava stříbření je na vyvýšených místech poškozena a lokálně zde jsou patrné korozní produkty mědi zeleného odstínu. Celý povrch svícnu je pokryt sulfidickou vrstvou černého odstínu. Povrch železných dílů je pokryt korozními produkty železa.

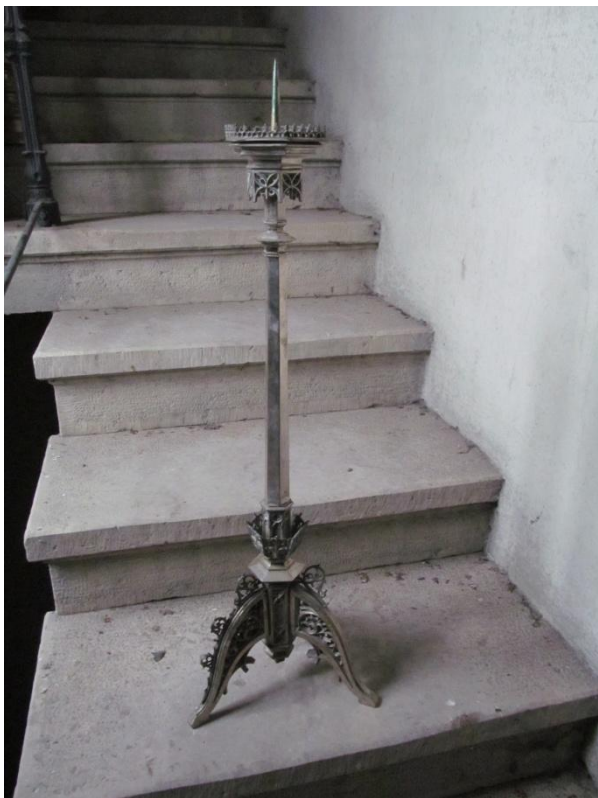
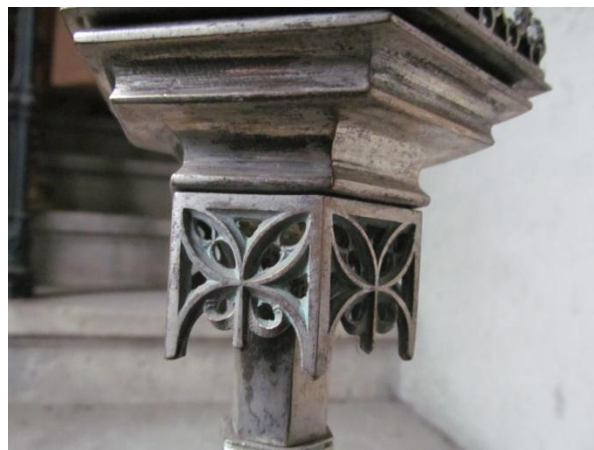
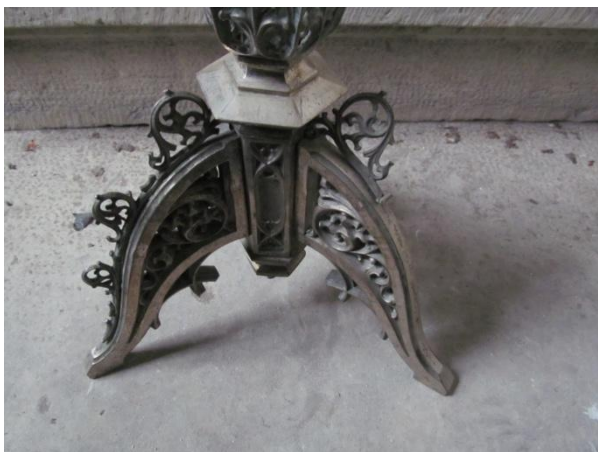
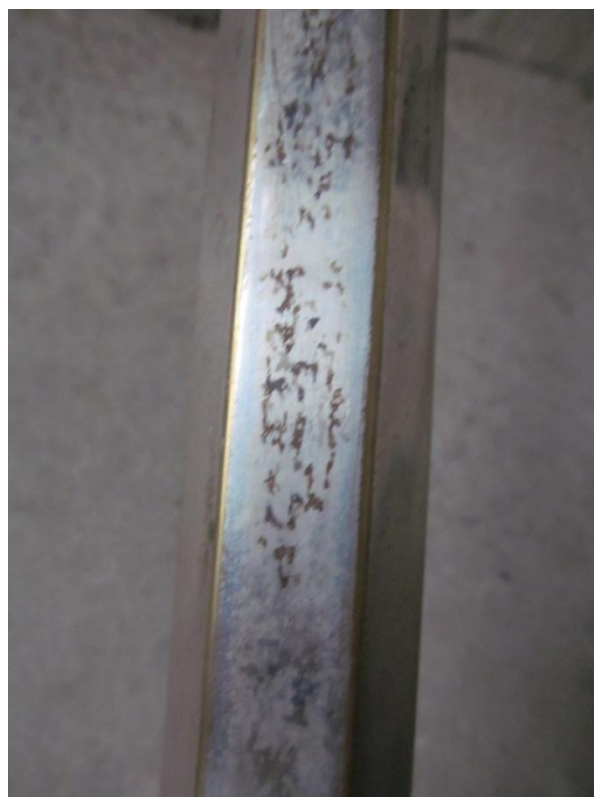
FOTODOKUMENTACE - Novogotické svícny S9-S14

Díly svícnu jsou nedostatečně zapasovány a ozdoby na nohách podstavce vykazuje nedostatečnou pevnost.

Sesazení jednotlivých dílů je nedostatečné. Okraj tulejky s reliéfním olemováním je lokálně mechanicky poškozen a na nohách podstavce chybí ozdoby v podobě volut a kartuší.

Na nohách podstavce chybí dvě celé ozdoby a část ozdoby v podobě volut a kartuší.

Nohy podstavce vykazují nedostatečnou pevnost a na jedné noze chybí ozdoba v podobě volut a kartuší.

Okraj tulejky s reliéfním olemováním je lokálně mechanicky poškozen a s chybějící částí výzdoby.

Ozdoby na nohách podstavce jsou deformovány a vykazují nedostatečnou pevnost.

Sesazení jednotlivých dílů svícnu je nedostatečné a plášť dřívku je lokálně deformován.

Na jedné noze podstavce chybí jedna ozdoba v podobě volut a kartuší.

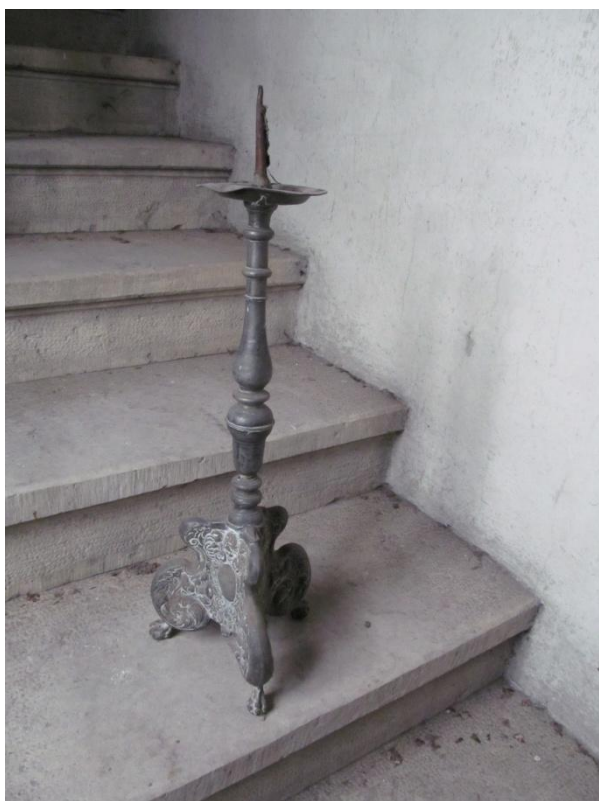
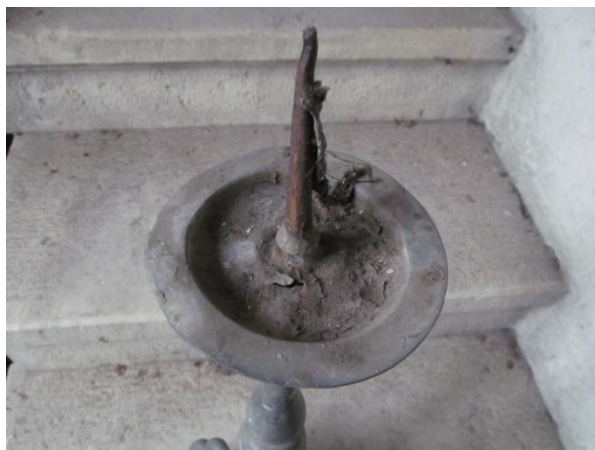
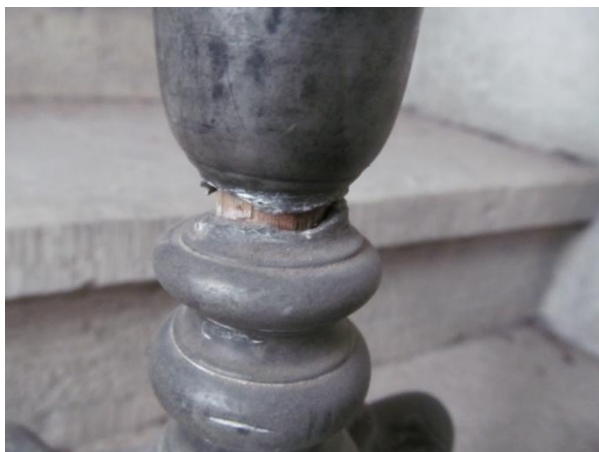
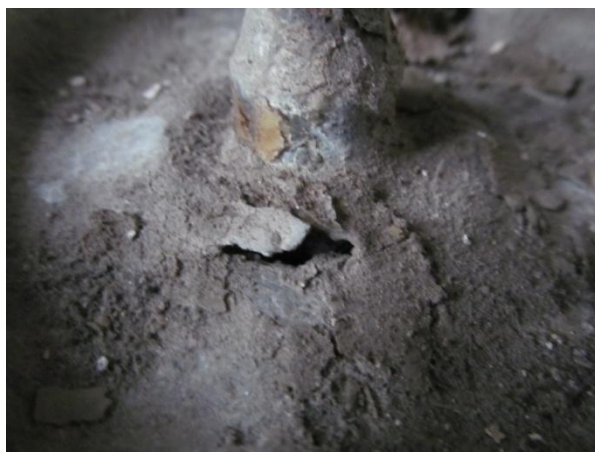
FOTODOKUMENTACE - Cínový svícen S15

Povrch cínového svícnu je pokryt prachovými částicemi a jiných nečistot, na tulejce nánosy vosku. Povrch místy vykazuje ušlechtilou tmavě šedou patinu, ale pod vrstvou silných nános může vykazovat bílé puchýřkové pole.

Okraj tulejky je značně deformován s mechanickým poškozením s doprovodnými trhlinami. Balustrový dřík je deformován s doprovodnými trhlinami a ve spodní části dříku je patrné jeho ulomení na dvě části, jehož provizorium je řešeno zasunutým dřevěným kolíkem. Svícen je mírně vyosený a železný trn je deformován.

Povrch železných dílů je pokryt korozními produkty železa.

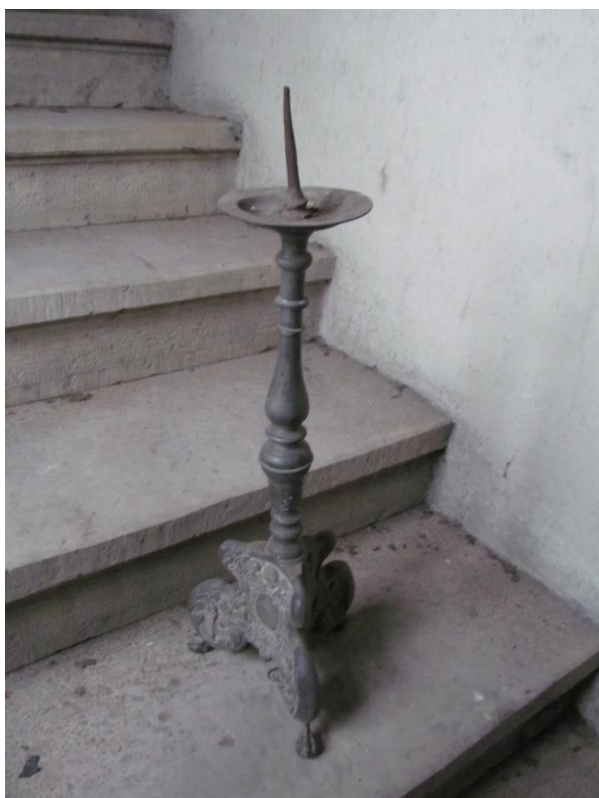
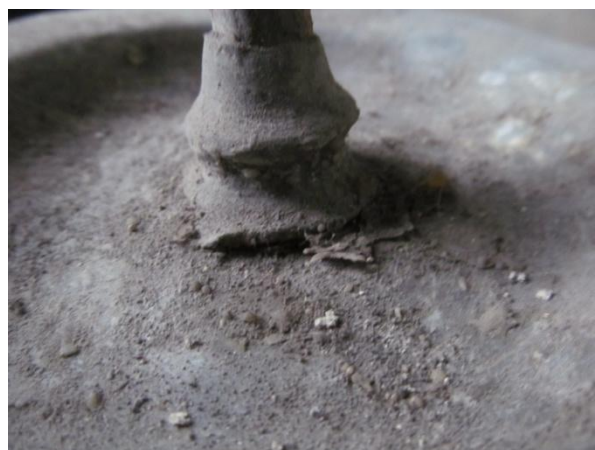
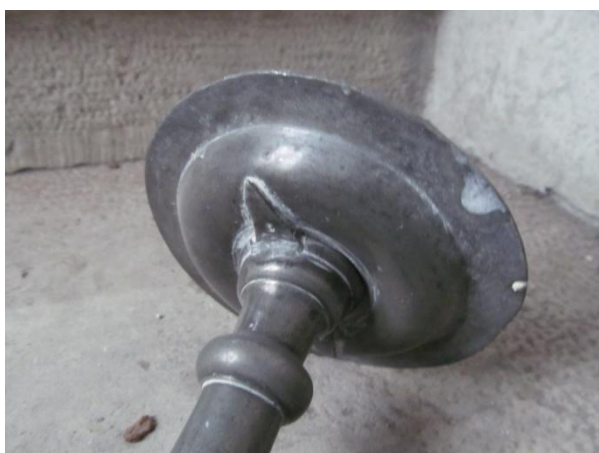
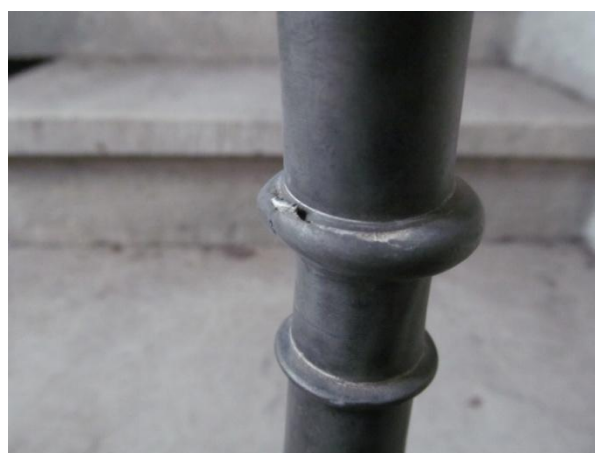
FOTODOKUMENTACE - Cínový svícen S16

Povrch cínového svícnu je pokryt prachovými částicemi a jiných nečistot, na tulejce nánosy vosku. Povrch místy vykazuje ušlechtilou tmavě šedou patinu, ale pod vrstvou silných nános může vykazovat bílé puchýřkové pole. Okraj tulejky je značně deformován s mechanickým poškozením s doprovodnými trhlinami. Balustrový dřík je deformován s doprovodnými trhlinami. Svícen je mírně vyosený a železný trn je deformován. Povrch železných dílů je pokryt korozními produkty železa.

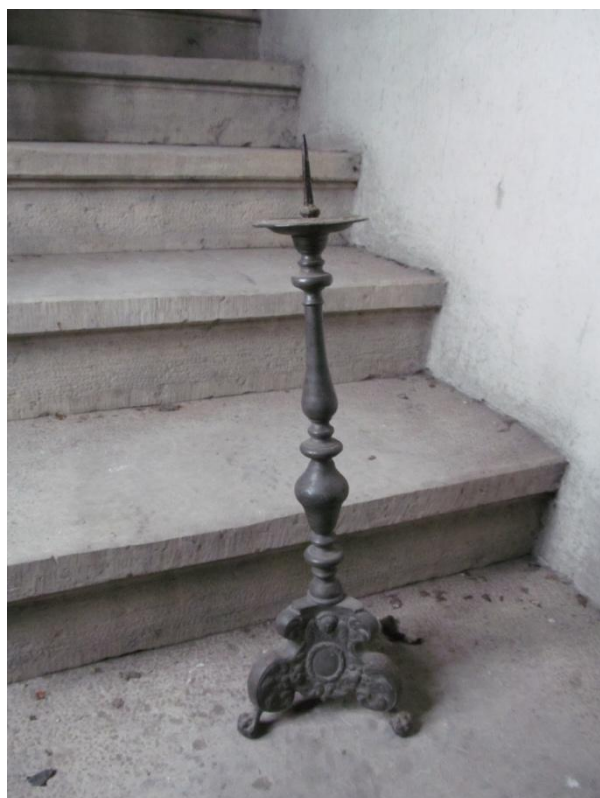
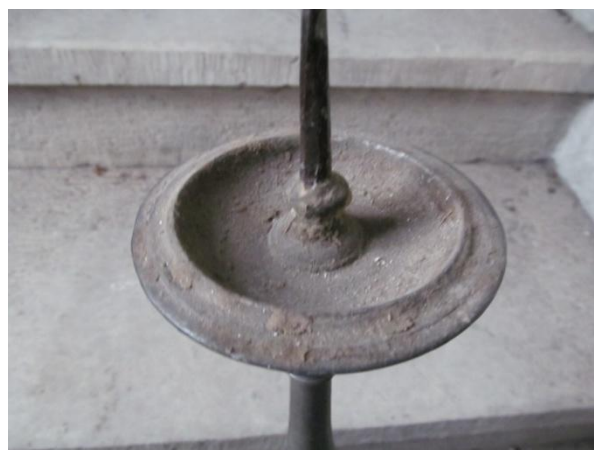
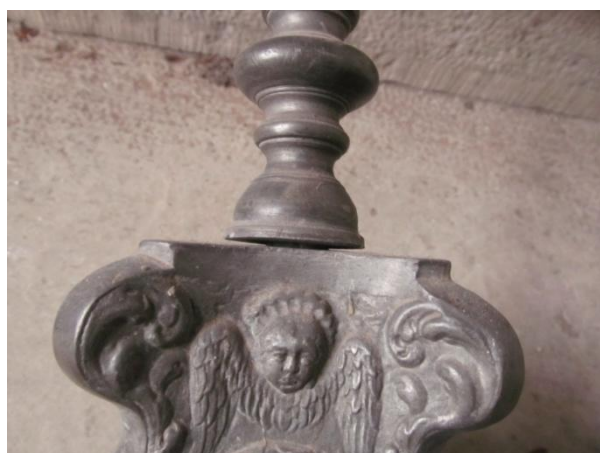
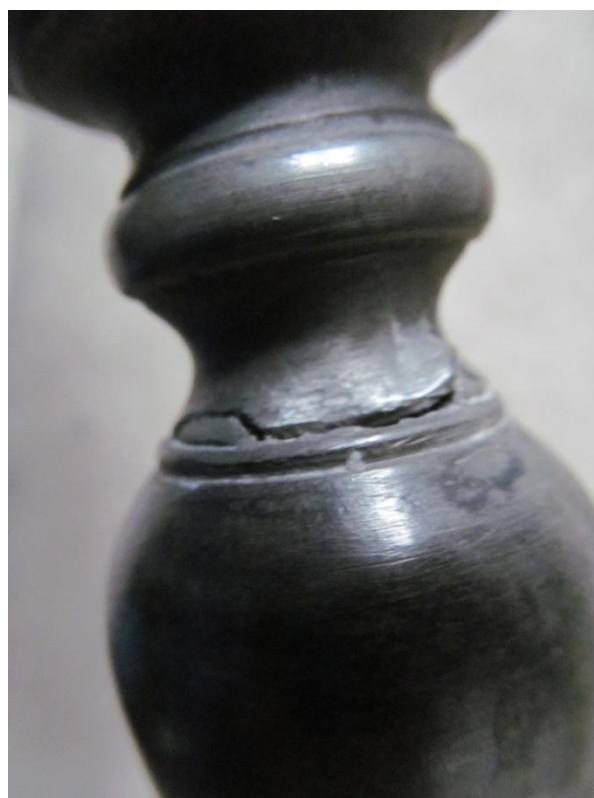
FOTODOKUMENTACE - Cínové svícny S25-S26

Povrch cínového svícnu je pokryt prachovými částicemi a jiných nečistot, na tulejce nánosy vosku. Povrch místy vykazuje ušlechtilou tmavě šedou patinu, ale pod vrstvou silných nános může vykazovat bílé puchýřkové pole. Okraj tulejky je značně deformován s mechanickým poškozením s doprovodnými trhlinami. Balustrový dřík je deformován s doprovodnými trhlinami. Svícen je mírně vyosený a železný trn je deformován. Povrch železných dílů je pokryt korozními produkty železa.

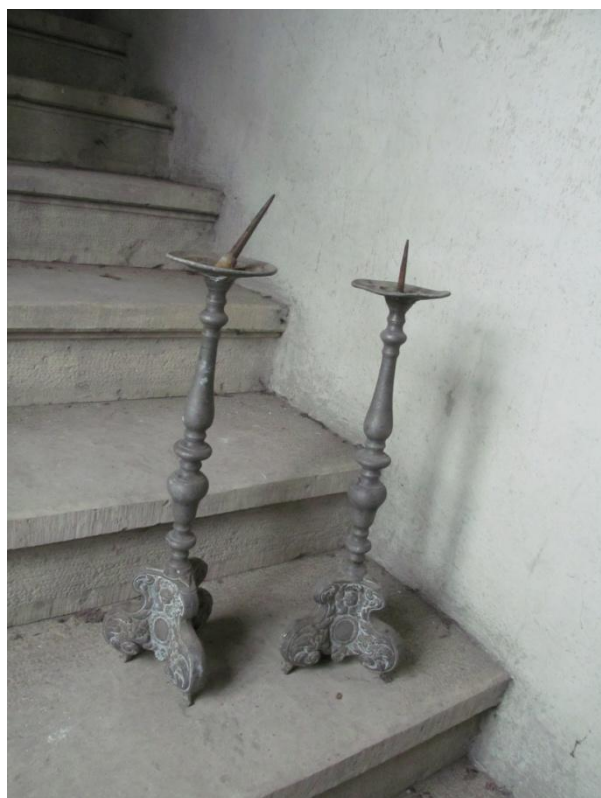
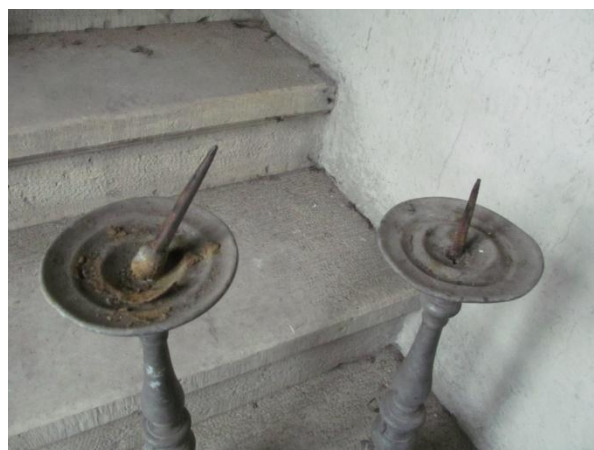
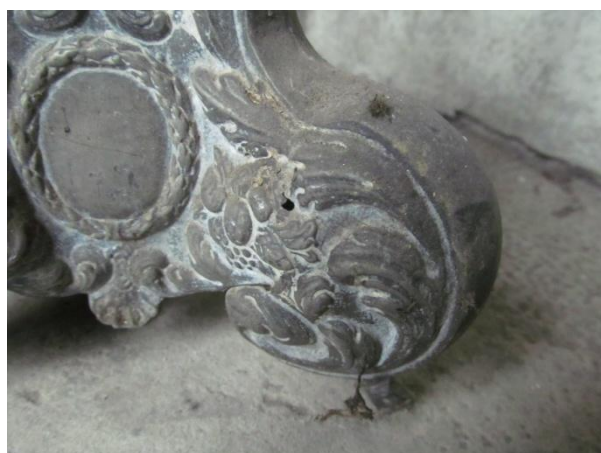
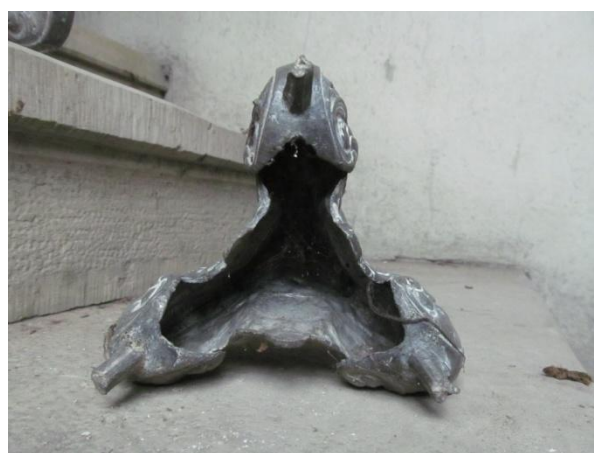
FOTODOKUMENTACE - Cínový svícen S27-28

Povrch cínového svícnu je pokryt prachovými částicemi a jiných nečistot, na tulejce nánosy vosku. Povrch místy vykazuje ušlechtilou tmavě šedou patinu, ale pod vrstvou silných nános může vykazovat bílé puchýřkové pole. Okraj tulejky je značně deformován s mechanickým poškozením s doprovodnými trhlinami. Balustrový dřík je deformován s doprovodnými trhlinami. Na nohách chybí zakončení 3 noh, pravděpodobně dračích spárů. Svícen je mírně vyosený a železný trn je deformován. Povrch železných dílů je pokryt korozními produkty železa.

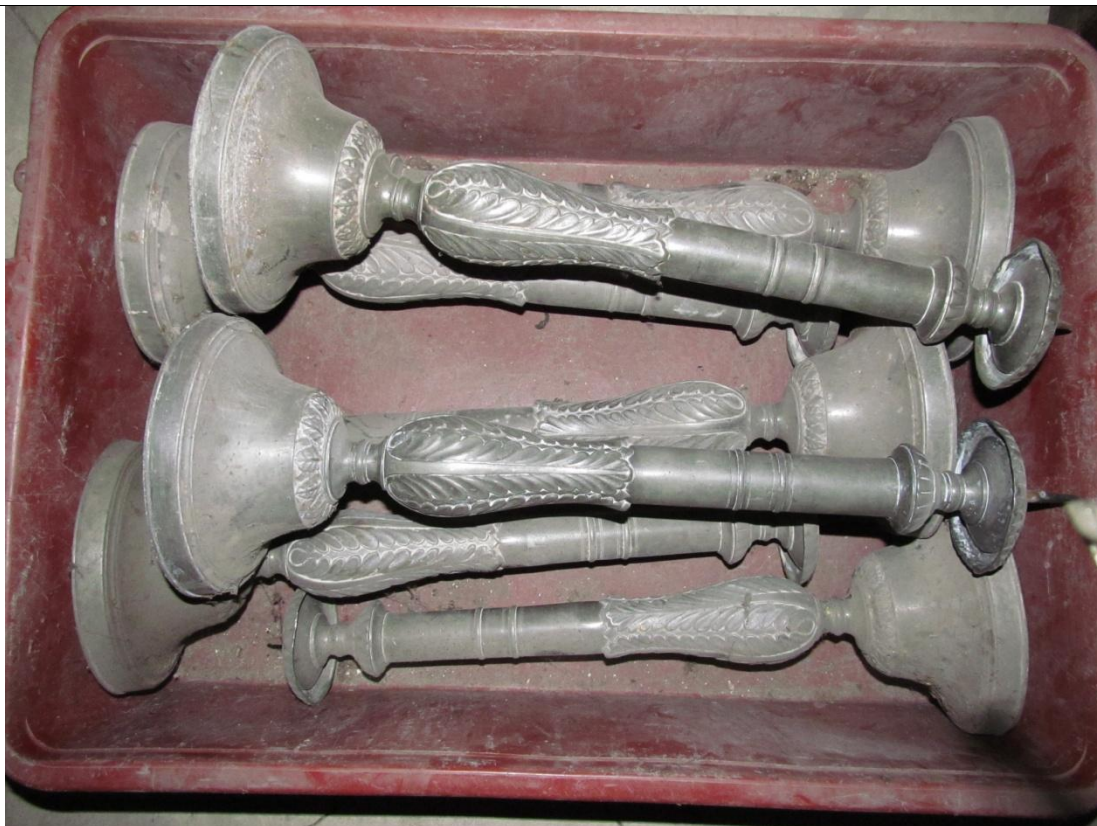
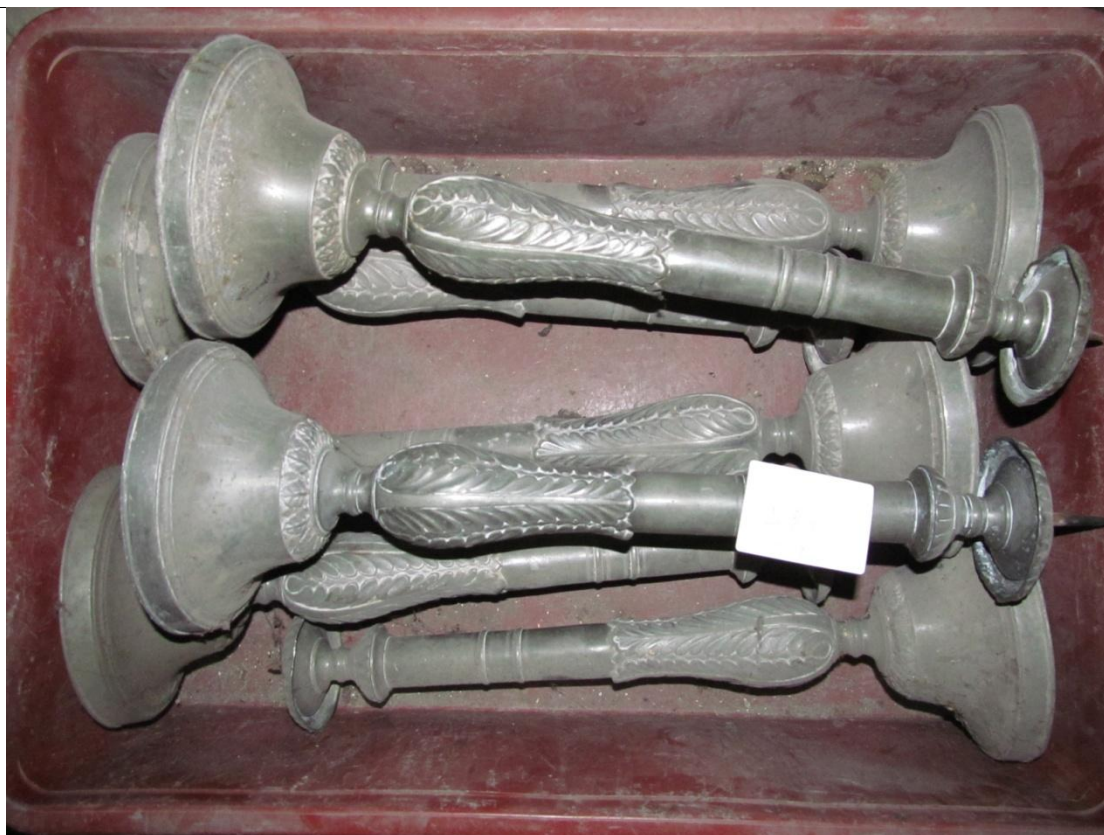
FOTODOKUMENTACE - Cínové svícny S29 (7 ks)

Povrch sedm cínových svícnu je pokryt prachovými částicemi a jiných nečistot, na tulejkách nánosy vosku. Povrch místy vykazuje ušlechtilou tmavě šedou patinu, ale pod vrstvou silných nános může vykazovat bílé puchýřkové pole. Okraj tulejek jsou deformovány s mechanickým poškozením s doprovodnými trhlinami. Balustrové dříky jsou deformovány též s doprovodnými trhlinami. Svícny jsou mírně vyosené a železné trny jsou deformovány. Povrch železných dílů je pokryt korozními produkty železa.
