RESTAURÁTORSKÝ PRŮZKUM

(č. 3/2016)

**Revitalizace kostela sv. Jakuba Většího v Poličce
s rodnou světničkou
Bohuslava Martinů**

Předmět	Materiál, způsob zdobení	Kulturní památka
Novogotické svícny (S1-S14)	Slitina mědi s povrchovou úpravou stříbření	Ne

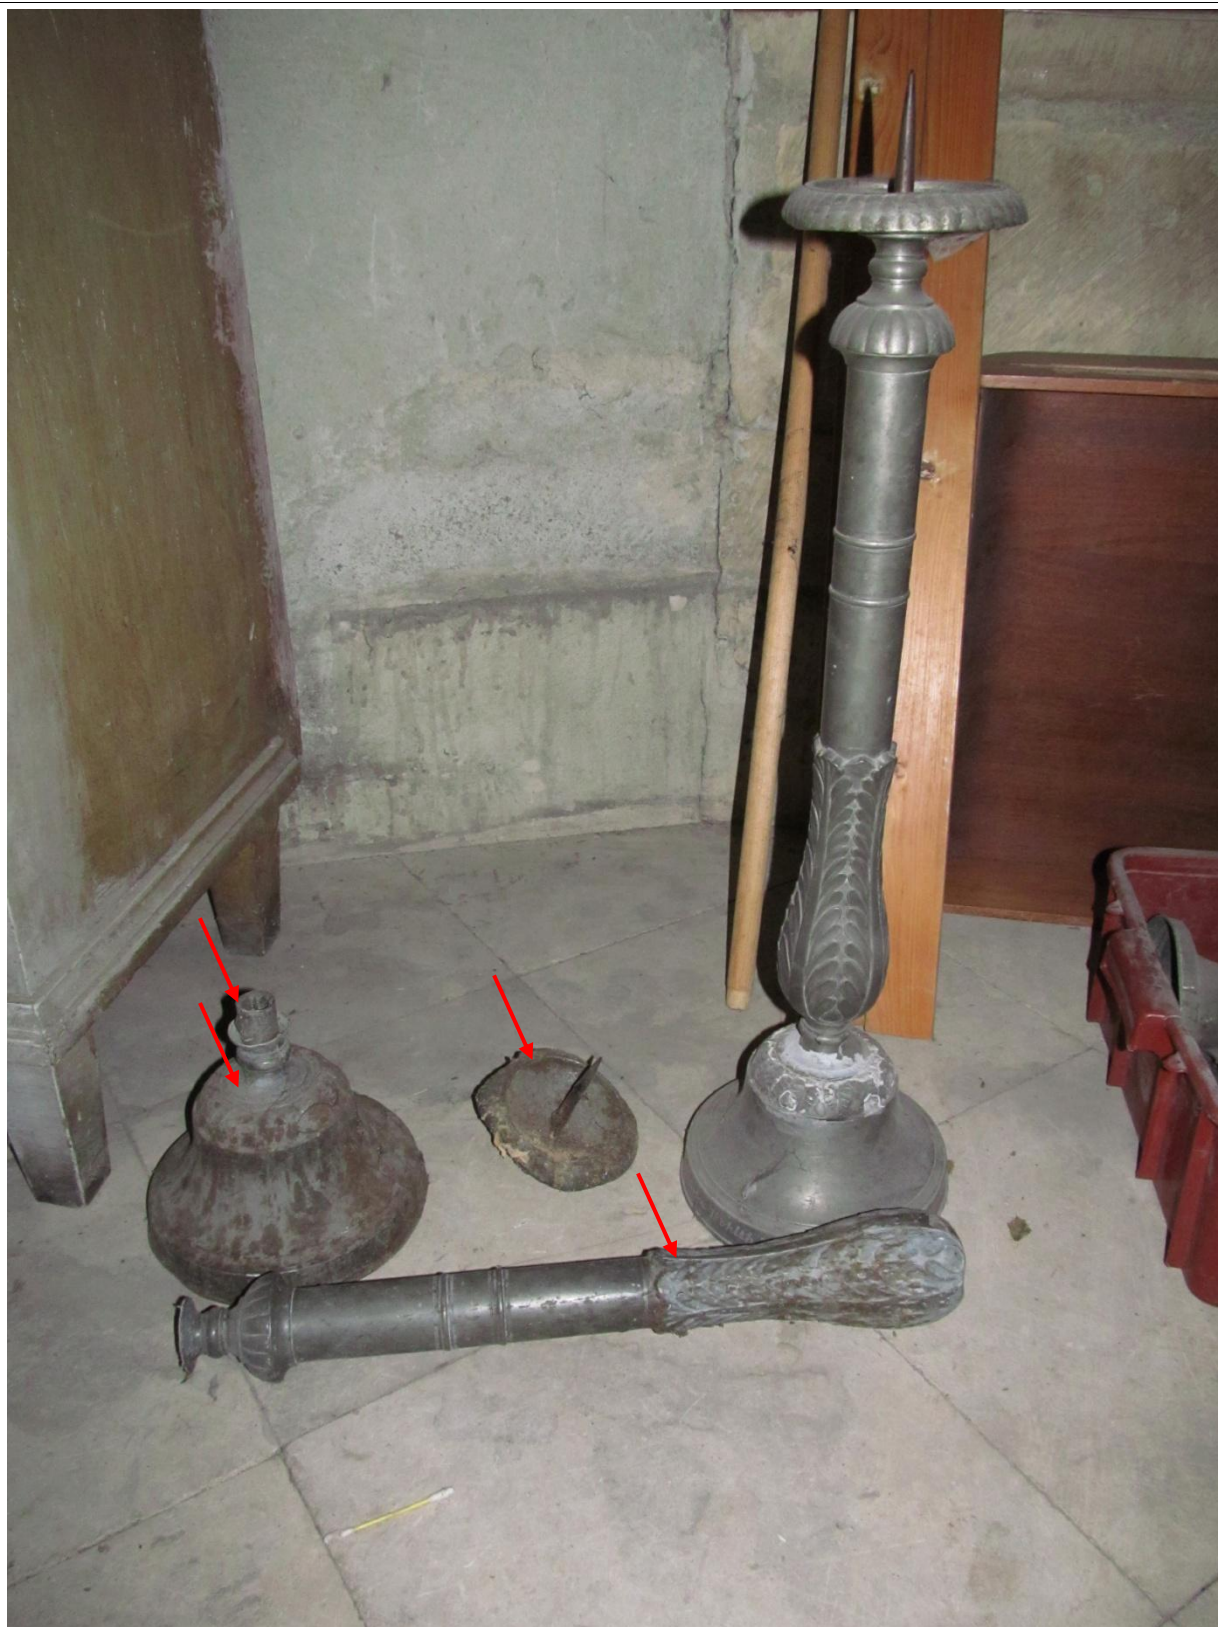
FOTODOKUMENTACE - Cínové svícný S30

Povrch páru cínových svícnu je pokryt prachovými částicemi a jiných nečistot, na tulejkách nánosy vosku. Povrch místy vykazuje ušlechtilou tmavě šedou patinu, ale pod vrstvou silných nános může vykazovat bílé puchýřkové pole. Svícen je mírně vyosený a železný trn deformován. Okraj tulejky je značně deformován s mechanickým poškozením s doprovodnými trhlinami. Balustrový dřík je lehce deformován s doprovodnými trhlinami. Jeden ze dvou svícnu je rozlámán na 3 části (tulejka, dřík a podstavec). V místě spoje ulomených dílů jsou na lehce znečištěných místech patrné bílé puchýřkové pole. Ve vnitřní části v místě ulomení je patrná železná kruhová vložka, její železný povrch je pokryt korozními produkty.

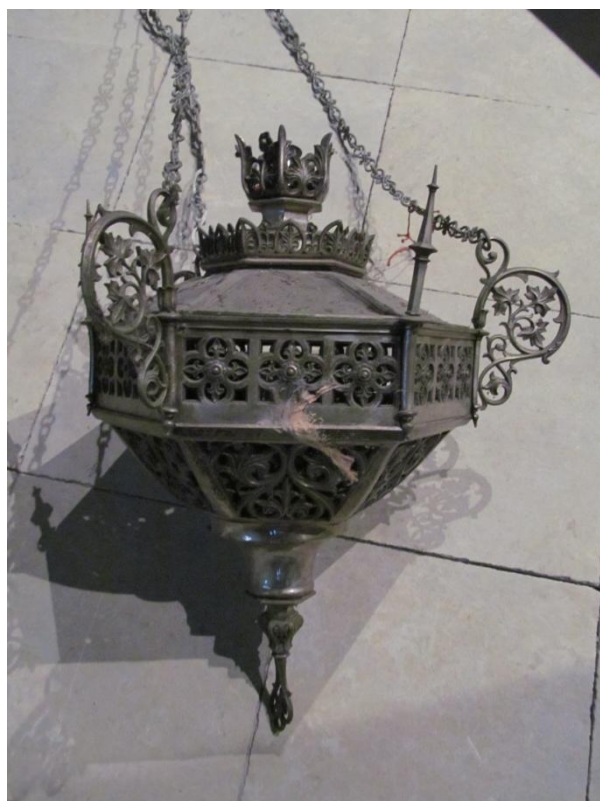
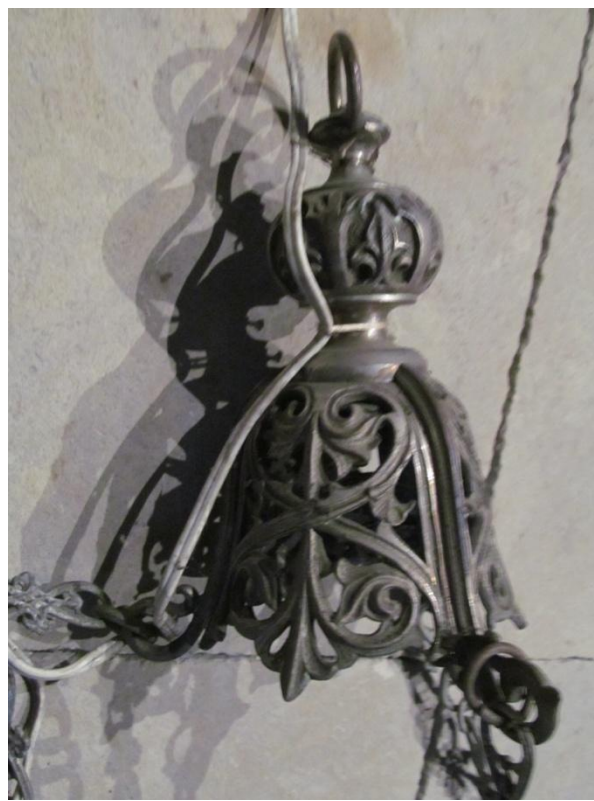
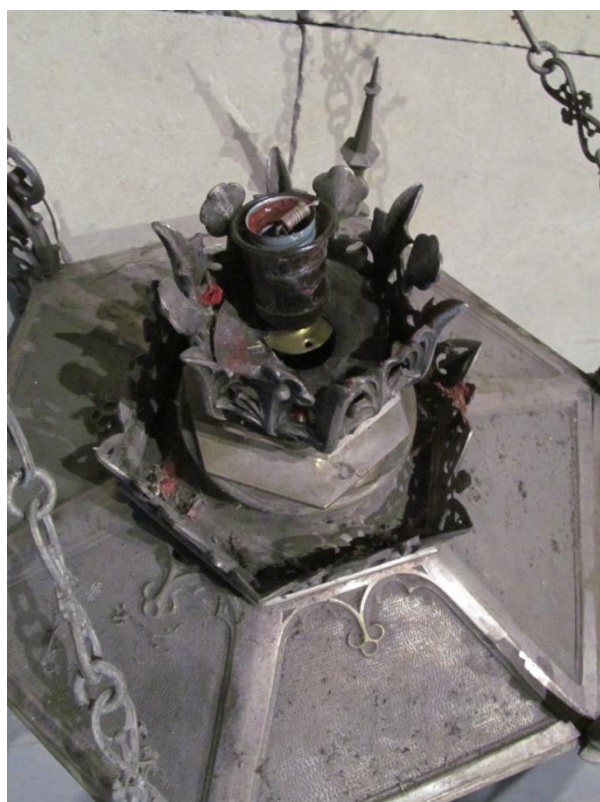
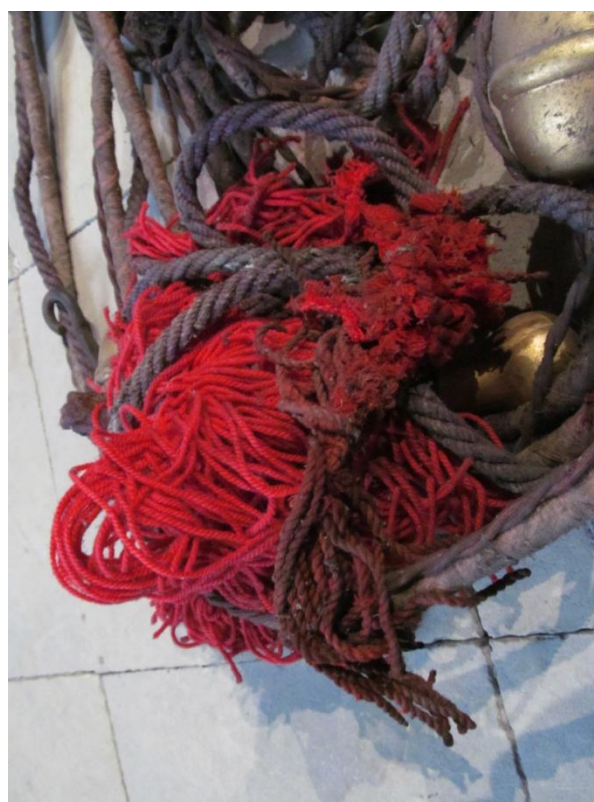
FOTODOKUMENTACE - Věčné světlo velké

Povrch věčného světla je pokryt prachovými částicemi a jiných nečistot (zbytky vosků a olejů). Povrch místy vykazuje zachovalou povrchovou úpravu bílé barvy a lokálně jsou patrné korozní produkty mědi. Vnitřní strana věčného světla je silně znečištěna.

Na světle jsou patrné lokální druhotné zásahy nevhodnými spojovacími kroužky, které jsou tvarově odlišné.

Textilie vykazuje blednutí barev a deformaci tvaru tkaní. Masivní střapce je již druhotného zásahu, tvarem neodpovídá a nemá odpovídající délku a tvar masivnosti těla s duší.

Lano je dle prvotního ohledání pevné, ale pod vrstvou textilií může jevit degradační známky materiálu.

Na povrchu ořechů je patrné povrchové poškození zlacené vrstvy.

Stav věčného světla je zapříčiněn častým používáním a manipulací. V případě výskytu korozních produktů je příčinou umístění předmětů v nevhodných klimatických podmínkách (prudké kolísání teploty a vlhkosti, orosení na kovovém povrchu).

Druhotné zásahy na textilních částech a kovových kroužkách poškozují vzhled předmětu. Kombinací dvou jiných materiálů (Fe×CuZn) může v místech kontaktu způsobit korozivní děj (anodická reakce). V místech deformace může materiál vykazovat křehkost a následně mezikrystalické praskání.

1. fotodokumentace
2. mechanické odstranění prachových částic a nečistot v teplé lázni ultrazvukové pračky s ohledem na ušlechtilou patinu
3. mechanické odstranění korozních produktů mědi a sulfidické vrstvy krácováním jemným mosazným kotoučem s použitím mýdlové vody

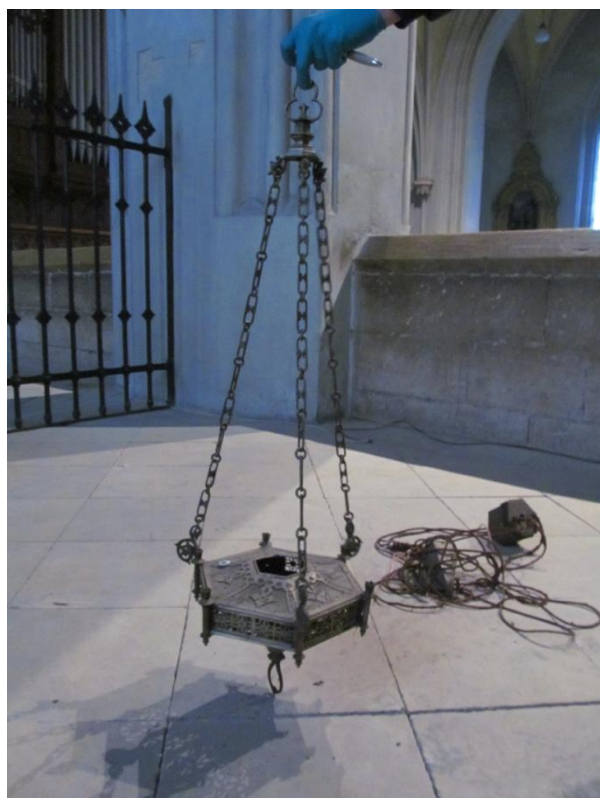
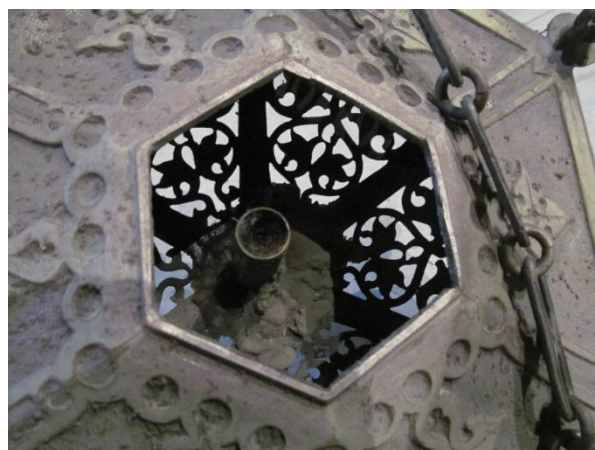
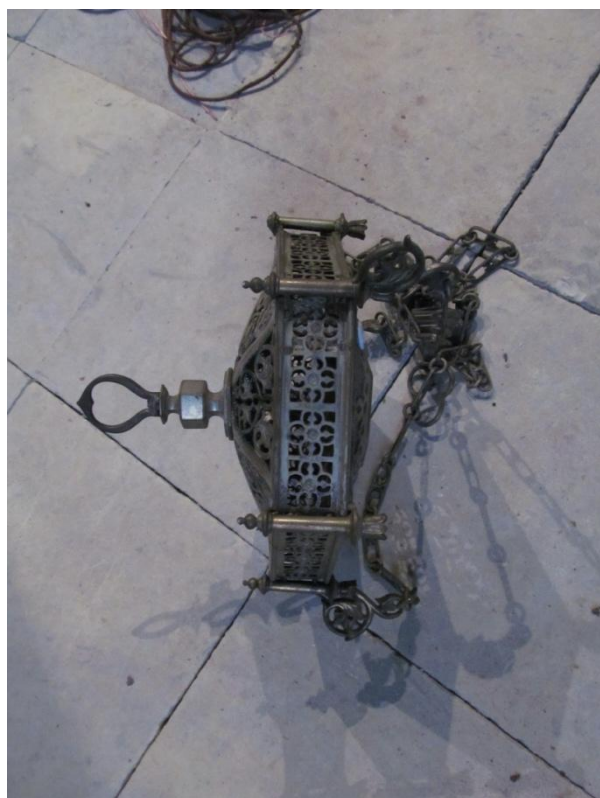
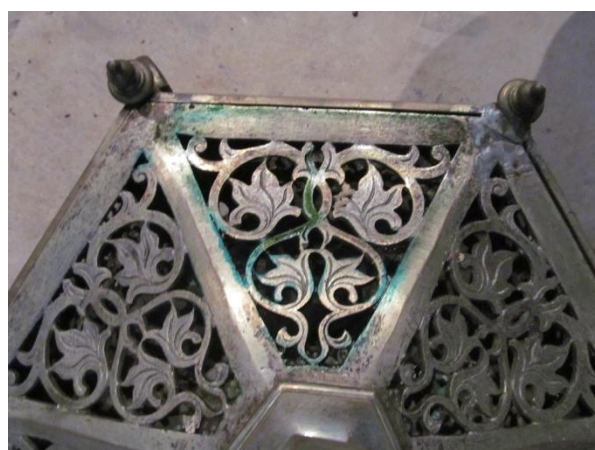
FOTODOKUMENTACE - Věčné světlo malé

Povrch věčného světla je pokryt prachovými částicemi a jiných nečistot. Povrch místy vykazuje zachovalou povrchovou úpravu bílé barvy a lokálně jsou patrné korozní produkty mědi. Vnitřní strana věčného světla je silně znečištěna.

Stav věčného světla je zapříčiněn častým používáním a v některých případech necitlivou manipulací. V případě výskytu korozních produktů je příčinou umístění předmětů v nevhodných klimatických podmínkách (prudké kolísání teploty a vlhkosti, orosení na kovovém povrchu).

Kombinací dvou jiných materiálů (Fe×CuZn) může v místech kontaktu způsobit korozivní děj (anodická reakce). V místech deformace může materiál vykazovat křehkost a následně mezikrystalické praskání.

1. fotodokumentace
2. mechanické odstranění prachových částic a nečistot v teplé lázni ultrazvukové pračky s ohledem na ušlechtilou patinu
3. mechanické odstranění korozních produktů mědi a sulfidické vrstvy krácováním jemným mosazným kotoučem s použitím mýdlové vody
4. důkladný oplach, sušení a konzervace mosazných dílů lakem
5. mechanické očištění železných dílů benzínem a jemným železným kotoučem
6. konzervace železných dílů včelím voskem a následným přeleštěním konzervační vrstvy
7. výroba a výměna nových částí a jejich stabilizace, úprava vzhledu (stříbření)
8. zpětná montáž

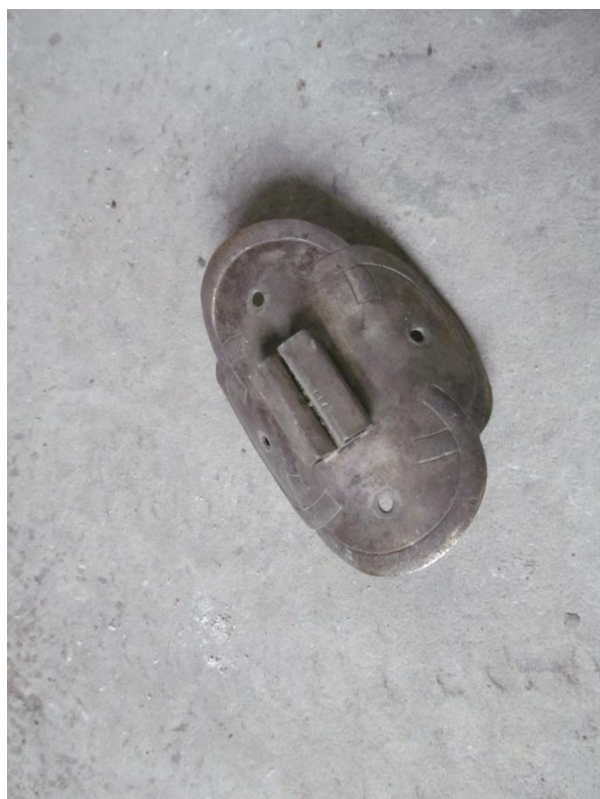
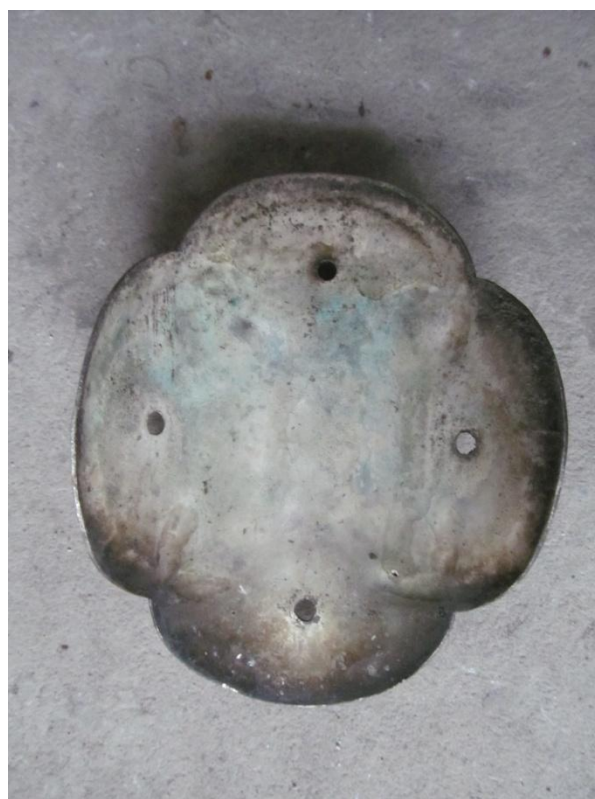
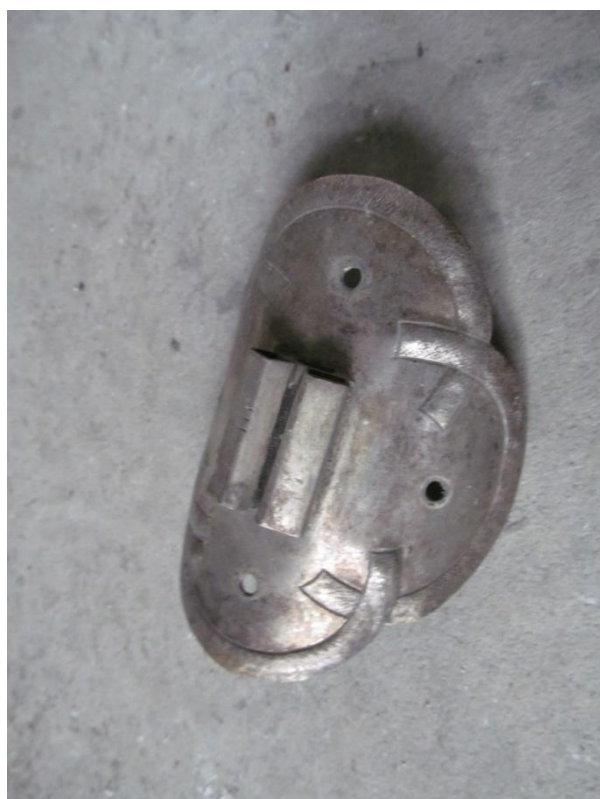
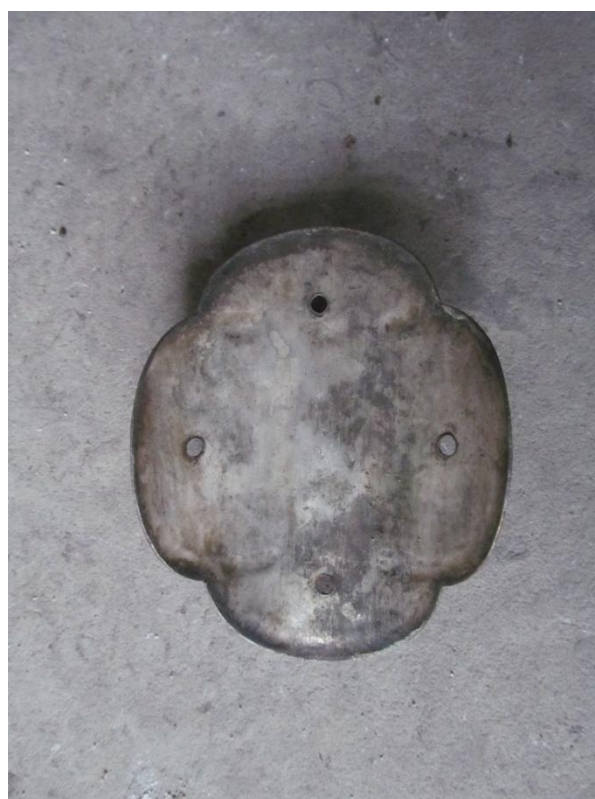
FOTODOKUMENTACE - Pár kovových nástavců

Povrch páru kovových nástavců je pokryt prachovými částicemi a jiných nečistot. Povrch místy vykazuje zachovalou povrchovou úpravu stříbrné barvy a lokálně jsou patrné korozní produkty mědi a sulfidické vrstvy.

Stav páru kovových nástavců je zapříčiněn častým používáním. V případě výskytu korozních produktů je příčinou umístění předmětů v nevhodných klimatických podmínkách (prudké kolísání teploty a vlhkostí, orosení na kovovém povrchu).

1. fotodokumentace
2. mechanické odstranění prachových částic a nečistot v teplé lázni ultrazvukové pračky s ohledem na ušlechtilou patinu
3. mechanické odstranění korozních produktů mědi a sulfidické vrstvy krácováním jemným mosazným kotoučem s použitím mýdlové vody
4. důkladný oplach, sušení a konzervace mosazných dílů lakem
