Pozdně barokní zpovědnice z kostela sv. Jakuba v Poličce

Posouzení stavu díla - restaurátorský záměr

Karel Ungr, Hana Vítová

2016

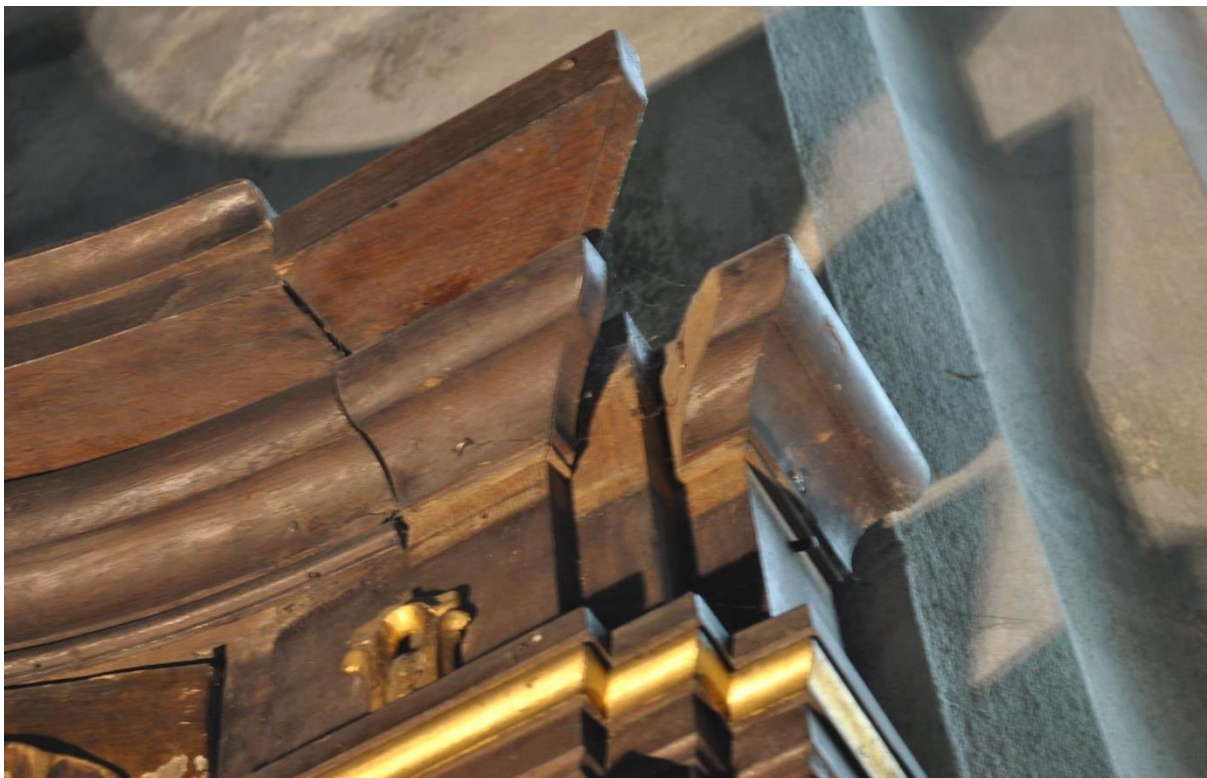
Chybějící část římsy

Doplnění chybějících profilových prvků na horní římsu a patkách pilastrů.

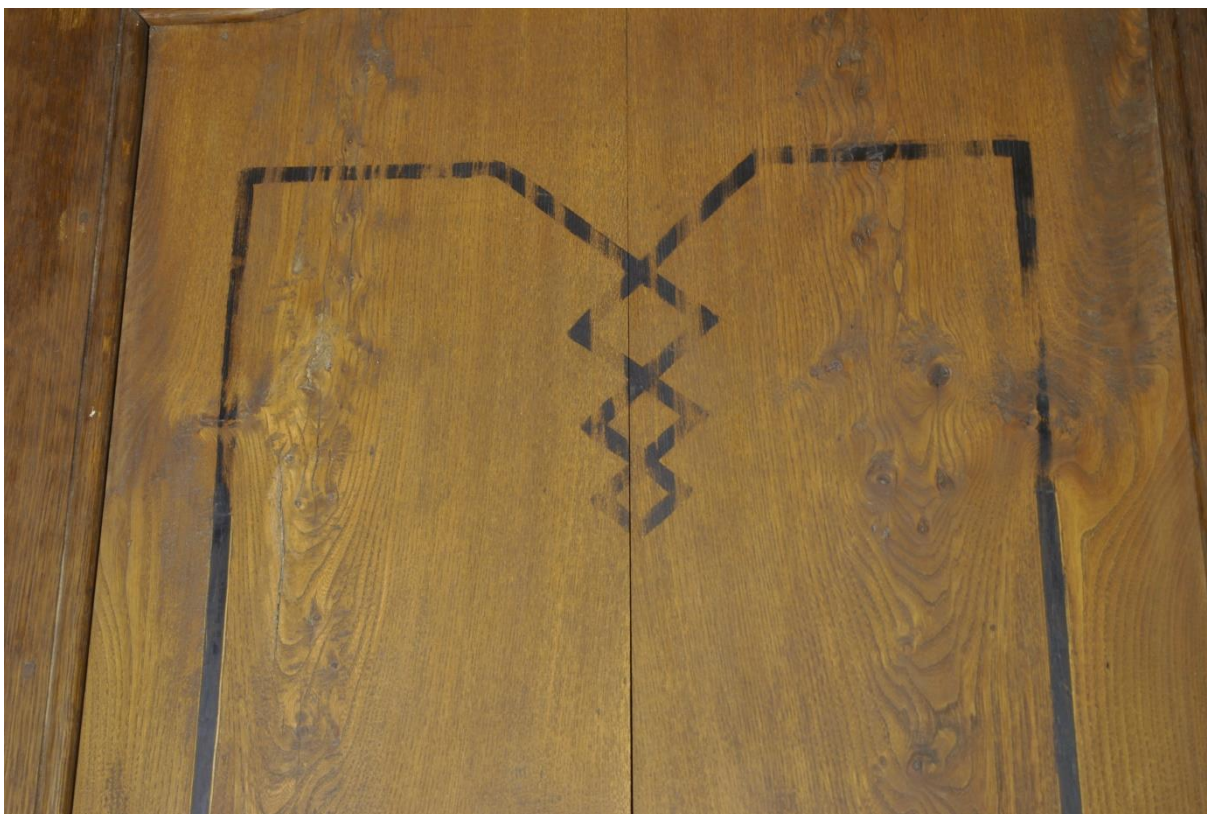
Rozeschlá středová výplň nad sedákem s domalovaným pásovým ornamentem

Odstranění nevhodných druhotných věšáků, vyspravení rozeschlých výplní a podklížení uvolněné intarsie a inkrustovaného páskového ornamentu, včetně doplnění chybějících částí.

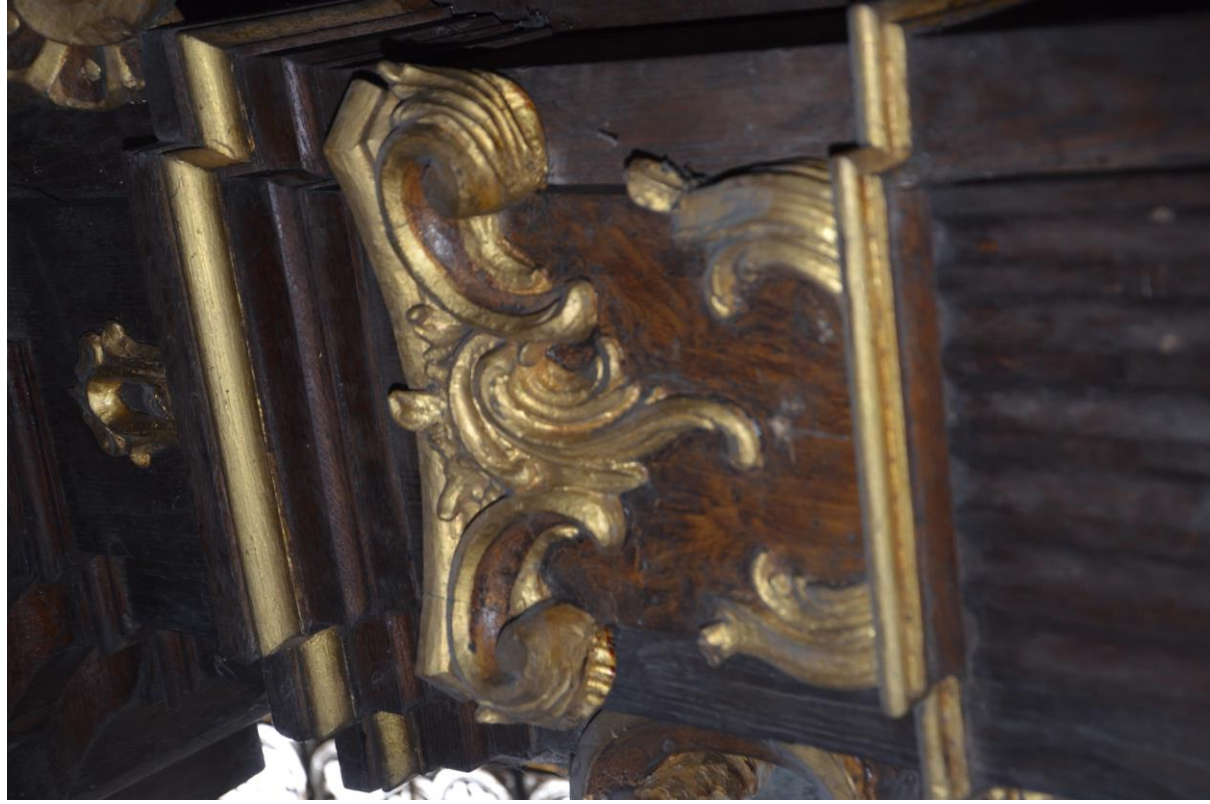
Hlavice sloupu je provedena technikou zlacení a fládrování

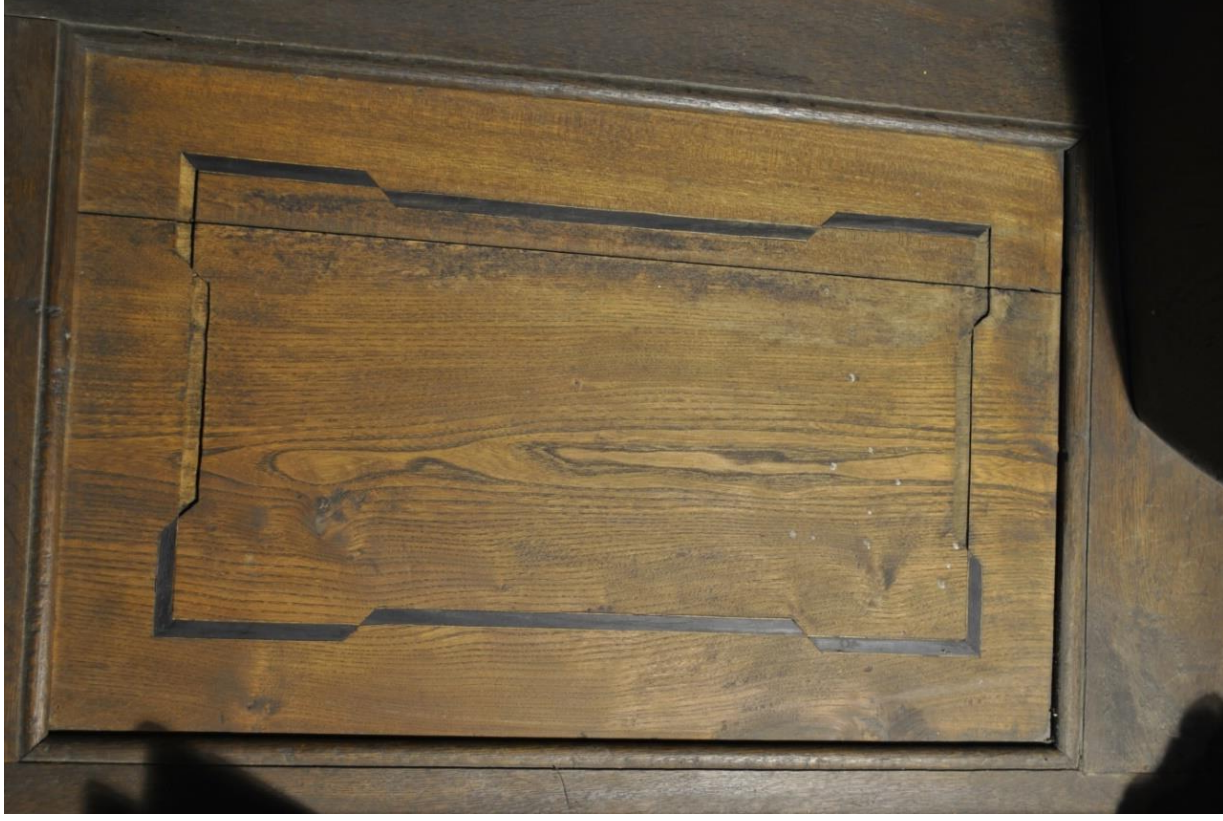
Rozeschlá výplň s chybějícím páskovým dekorem

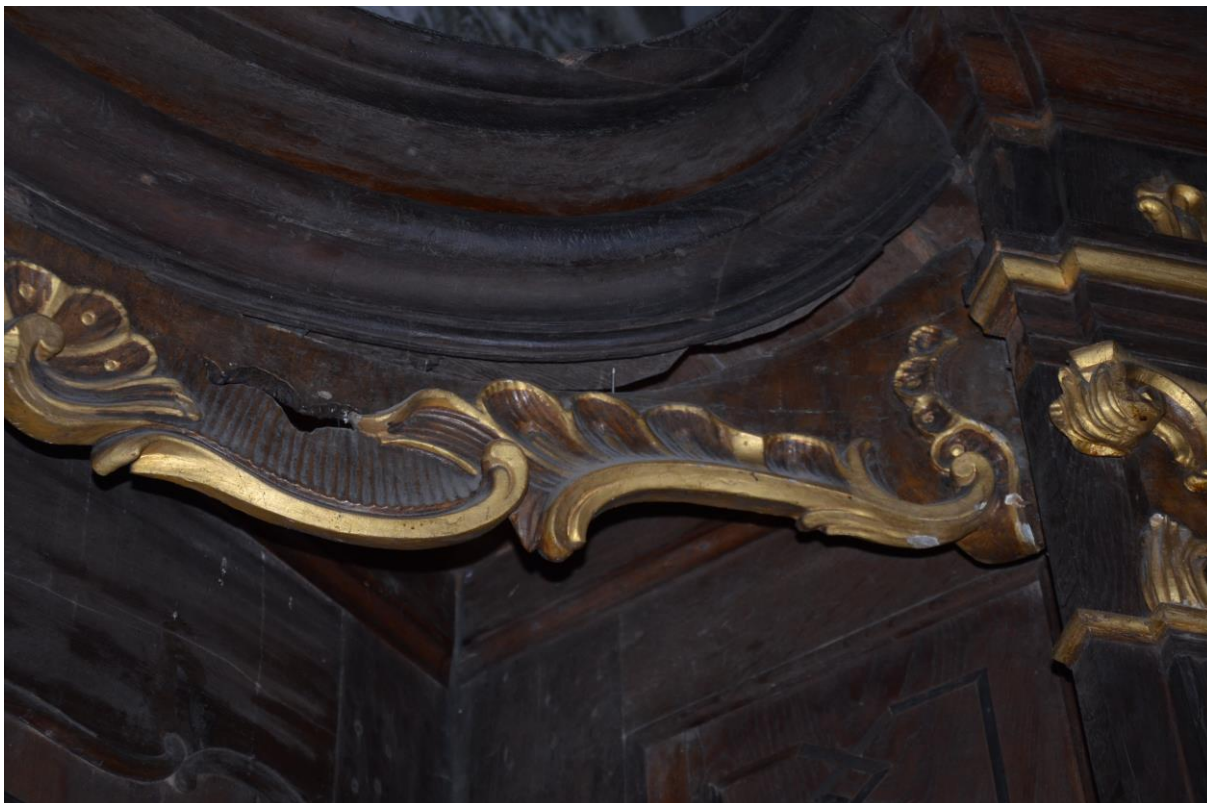
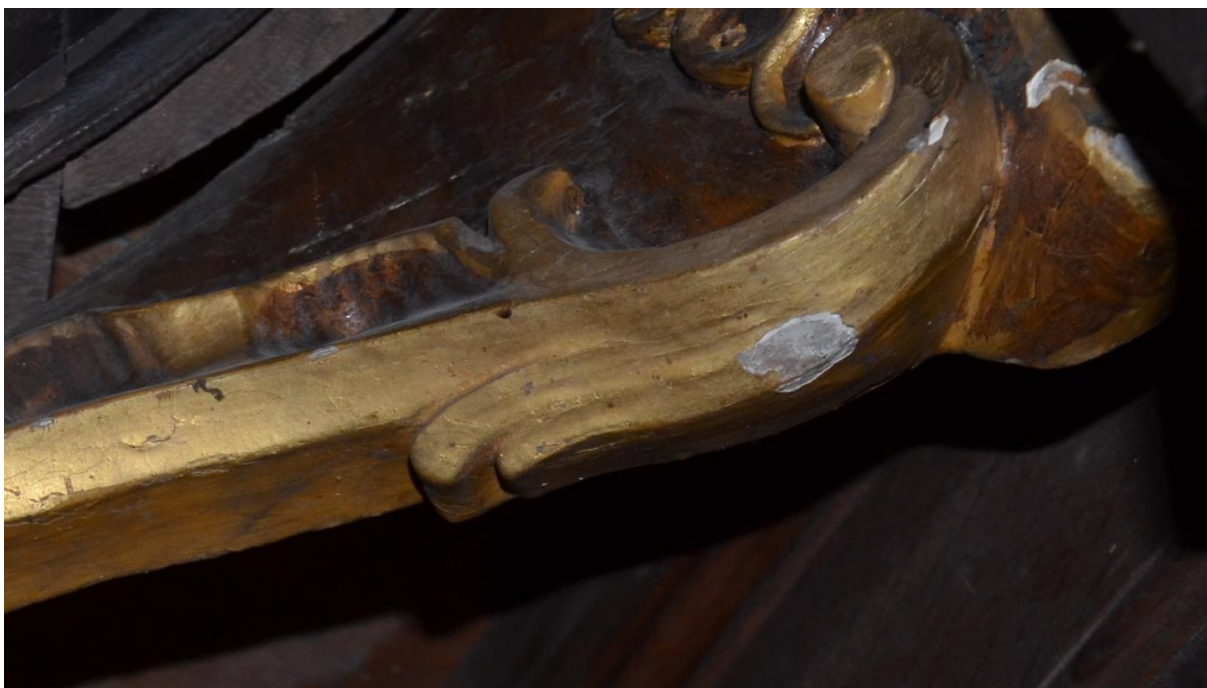
Na dekorativních řezbách je plátkové zlato kladeno na mixtion a „křídlový“ podklad. Zlacení je na těchto řezbách kombinované s fládrováním.

Vyčištění zlacených řezeb vlhkým způsobem.
