AKCE
KOSTEL SV. VORŠILY V CHLUMCI NAD CIDLINOU
OBNOVA FASÁDY LODI A PRESBYTÁŘE

TECHNICKÁ ZPRÁVA

STUPEŇ	DSP+DPS
FORMÁT	39 x A4
MĚŘ.	
DATUM	05/2022

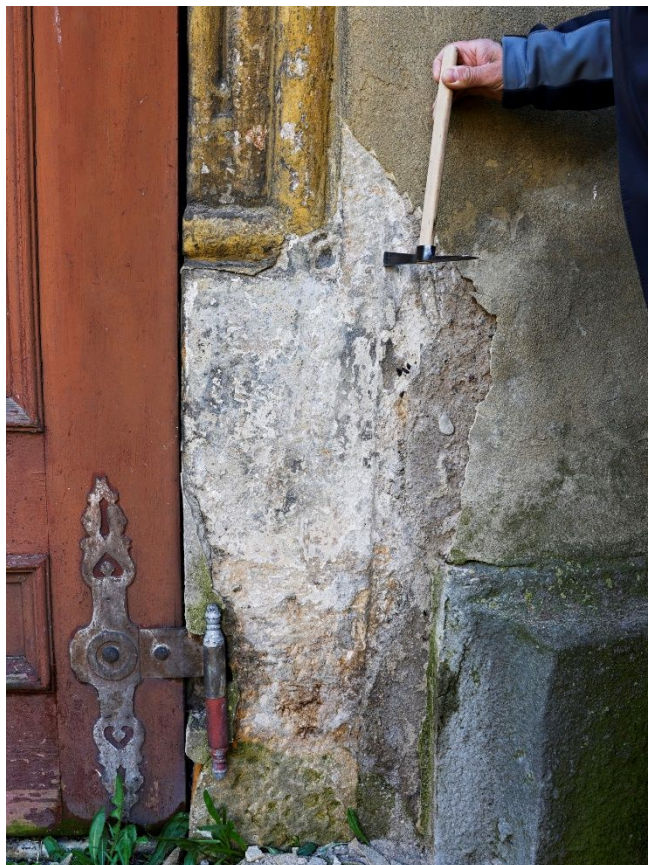
10. Blížeší pohled na původní okraj barvené šambrány u severního portálu se vstupem do lodi (duben 2022).

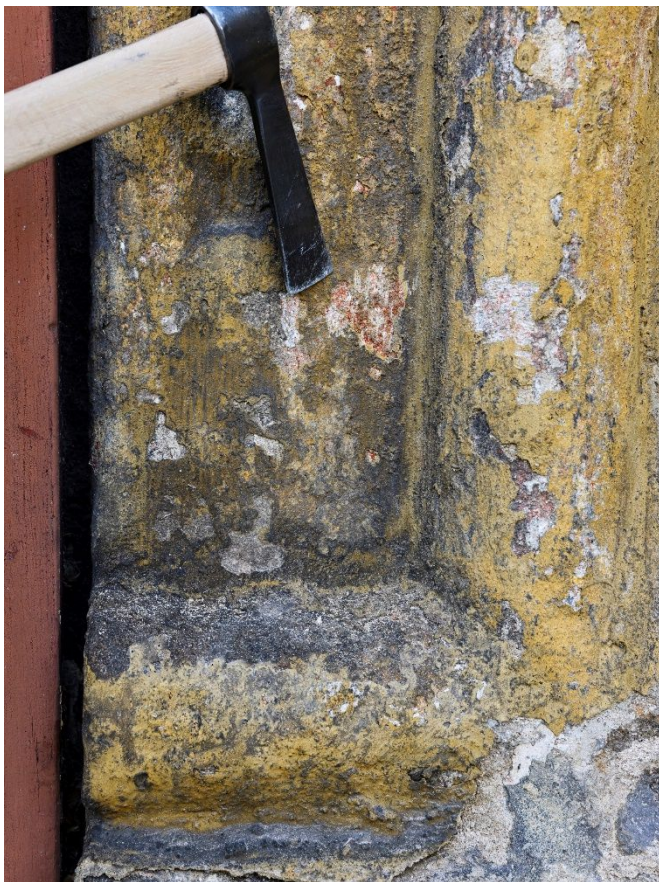
11. Detailní pohled na původní nátěr v odstínu páleného okru na severním portálu vstupu do lodi (duben 2022).

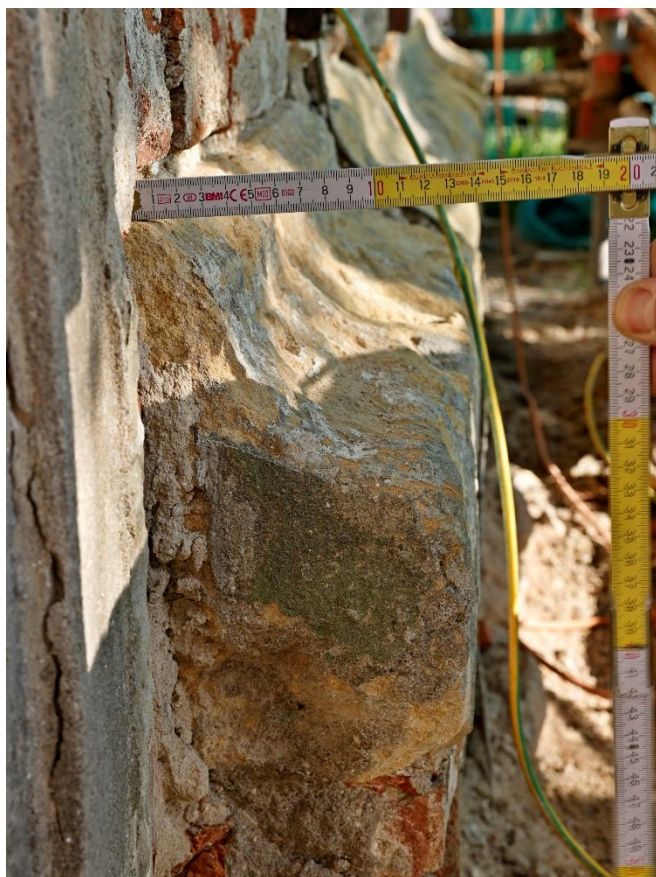
13. Pohled na profilaci soklu po otlučení omítky na západním průčelí kostela (duben 2022).

- Práci provede restaurátor s příslušným oprávněním, další podrobnosti viz kapitola Restaurátorské práce.
- Oprava stávající omítky na soklu:
 - Mechanicky odstranit hrubou, velmi tvrdou a částečně poškozenou vápenocementovou omítku v rozsahu 100 % ploch. Odstranění provést velice šetrně, aby byl minimálně poškozen podkladní kámen, práce proběhne pod dohledem restaurátora s příslušným oprávněním.

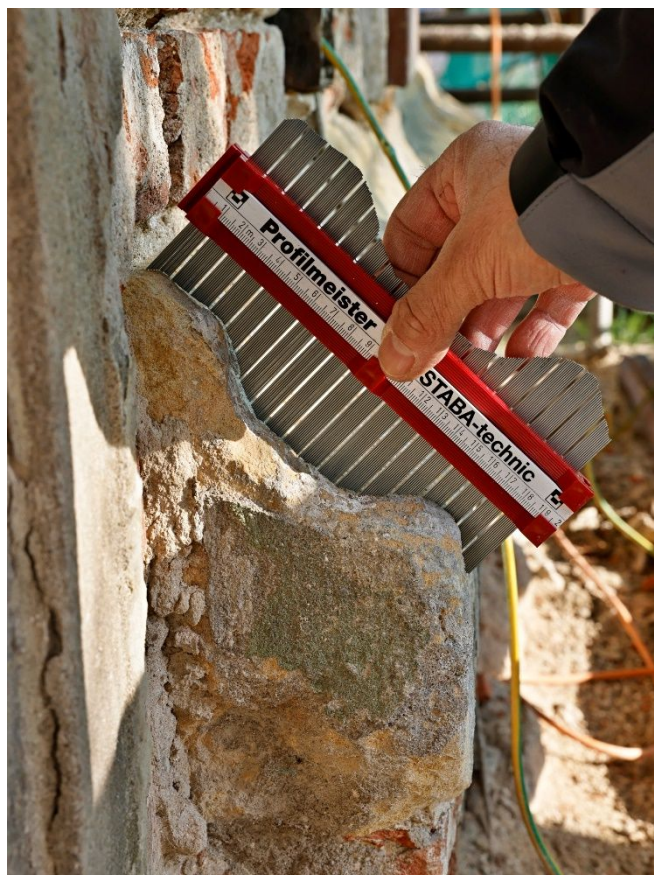
14. Pohled na profilaci soklu po otlučení omítky na západním průčelí kostela (duben 2022).

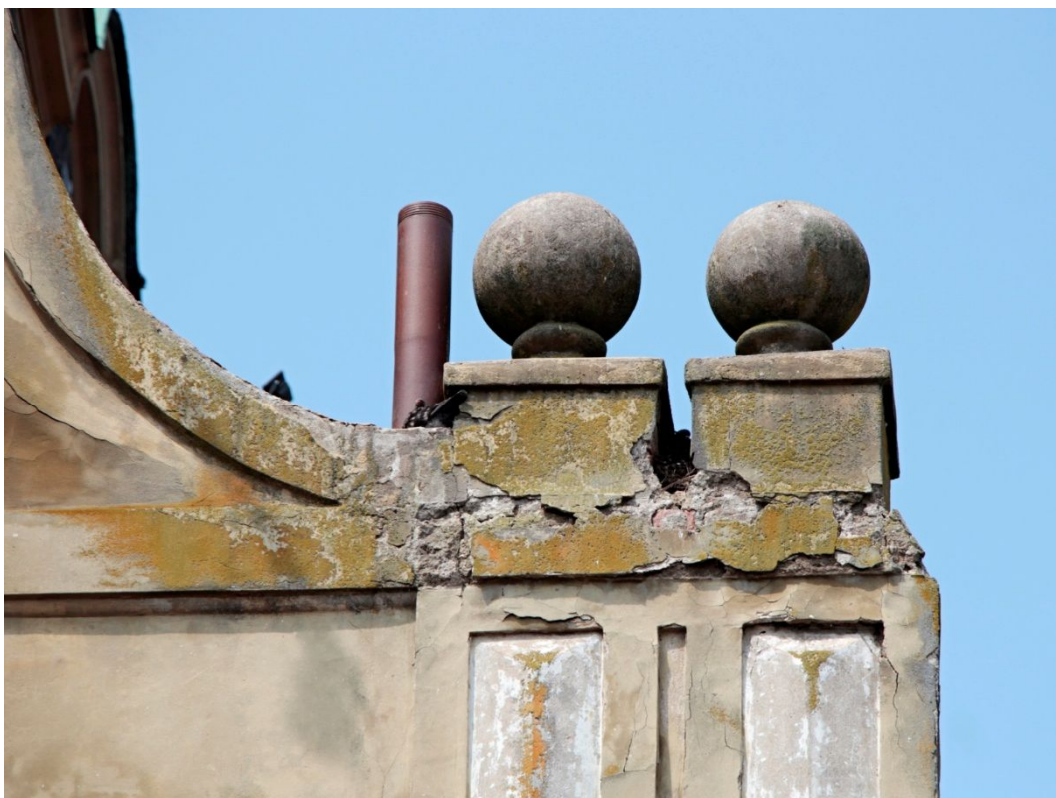
15. Vyústění bývalého komína v severní části východního štítu a dvě kamenné ozdobné koule s podstavcem na koruně zdi (červen 2018).

- Snést stávající vyústění bývalého komína na koruně východního štítu.
- Snést poškozené kamenné a zděné koule z východního štítu.
- Demontovat stávající deformované a poškozené dešťové svody a okapní žlaby z měděného a ocelového pozinkovaného plechu v celém rozsahu lodi, presbytáře, jižní předsíně a JV a SV přístavků.

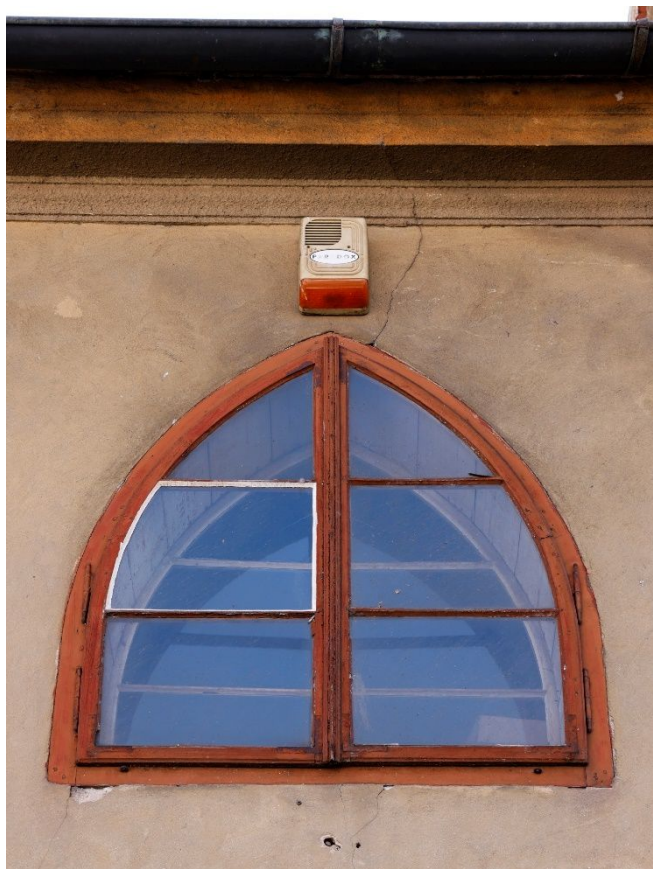
16. Stávající venkovní zálohovaná siréna systému zabezpečení objektu, umístěná nad severním oknem „panské oratoře“ na severním průčelí SV přístavku (březen 2022).

- Před zahájením stavby kontaktovat správce stávajícího systému zabezpečení objektu a zajistit koordinaci odpojování zabezpečovacího systému s harmonogramem stavby. V případě zásahu do některého z komponentů systému upřesní správce další postup. Předpokládáme, že na náklady stavby bude stávající venkovní zálohovaná sířena systému zabezpečení objektu, umístěná nad severním oknem do „panské oratoře“ na severním průčelí SV přístavku, bude před zahájením prací v blízkosti zařízení zakryta prachotěsnou fólií, a po nezbytně nutnou dobu bude odborně demontována a zpětně osazena podle stávajícího provedení.

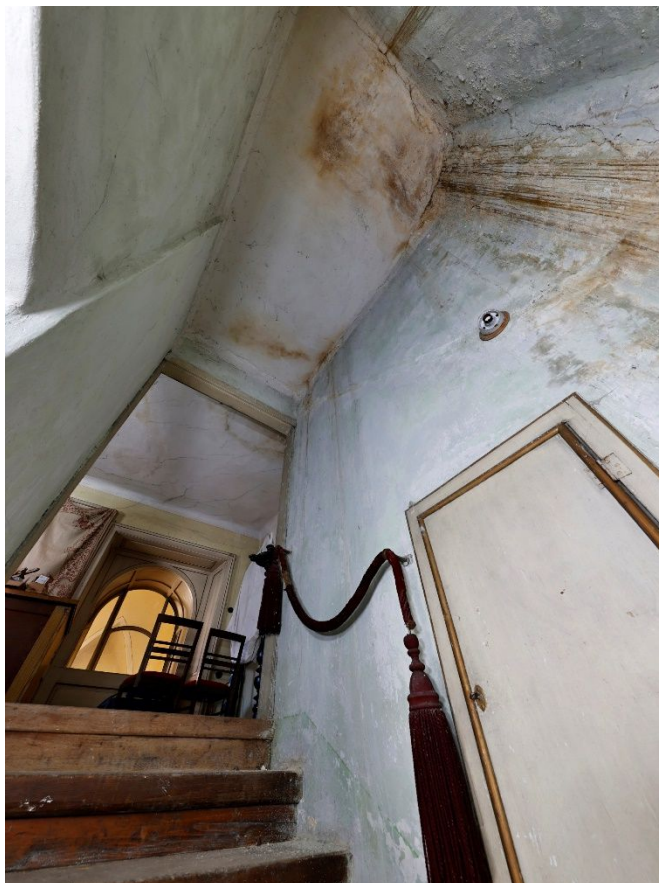
18. Horní část schodiště do „panské“ oratoře v patře SV přístavku s poškozenou omítkou na stěnách a podhledu, vpravo vstup do komínového prostoru (březen 2022).

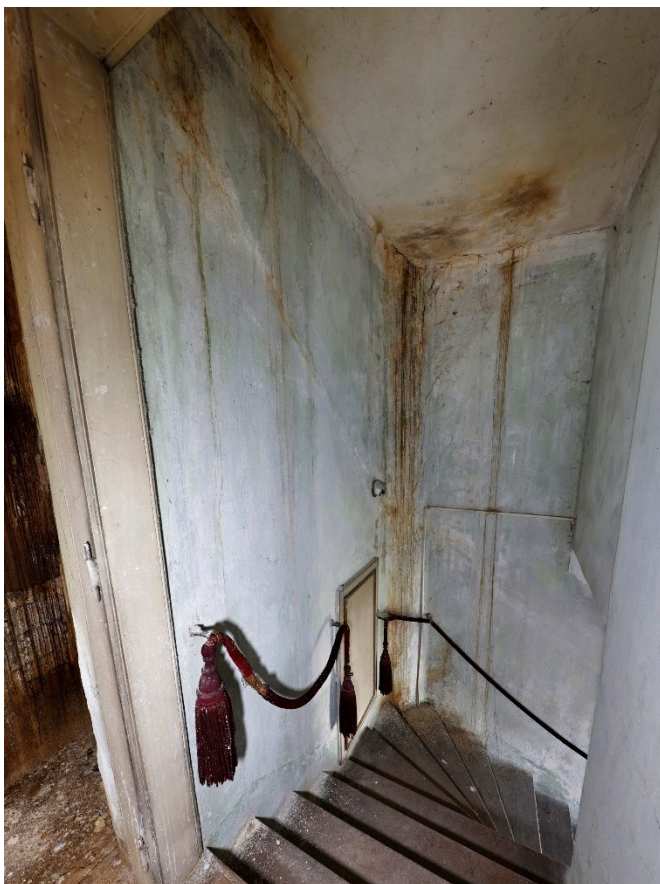
19. Horní část schodiště do „panské“ oratoře v patře SV přístavku s poškozenou omítkou na stěnách.

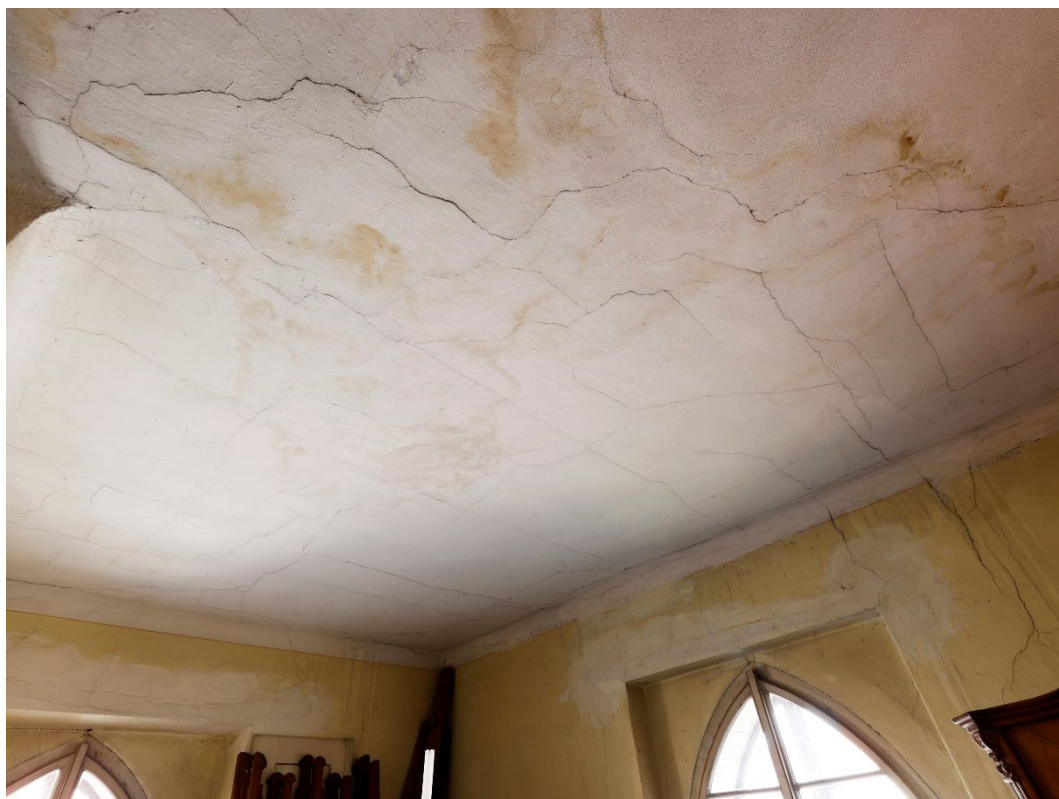
- Do vodorovných konstrukcí nebude v rámci navržených úprav zasahováno.
- Jedinou výjimkou je strop nad oratoří v SV přístavku. Konstrukce stropu není pro zaměření a průzkum přístupná, o špatném technickém stavu se lze domnívat na základě významných vlhkostních poruch od intenzivního zatékání na podhledu u bývalého komína. Rozsah a intenzita poškození podhledu zde naznačují vysoké riziko napadení stropních trámů dřevokaznými houbami a hmyzem. Pro potřeby projektové dokumentace navrhuje:

22. Detailní pohled na poškození omítky na podhledu v severovýchodní části „panské“ oratoře (březen 2022).

- Podrobná dokumentace stávající konstrukce stropu – zaměření polohy prvků, profilací, spojů, fotodokumentace.
 - Stržení stávajícího poškozeného podhledu z podbití opatřeného omítkou.

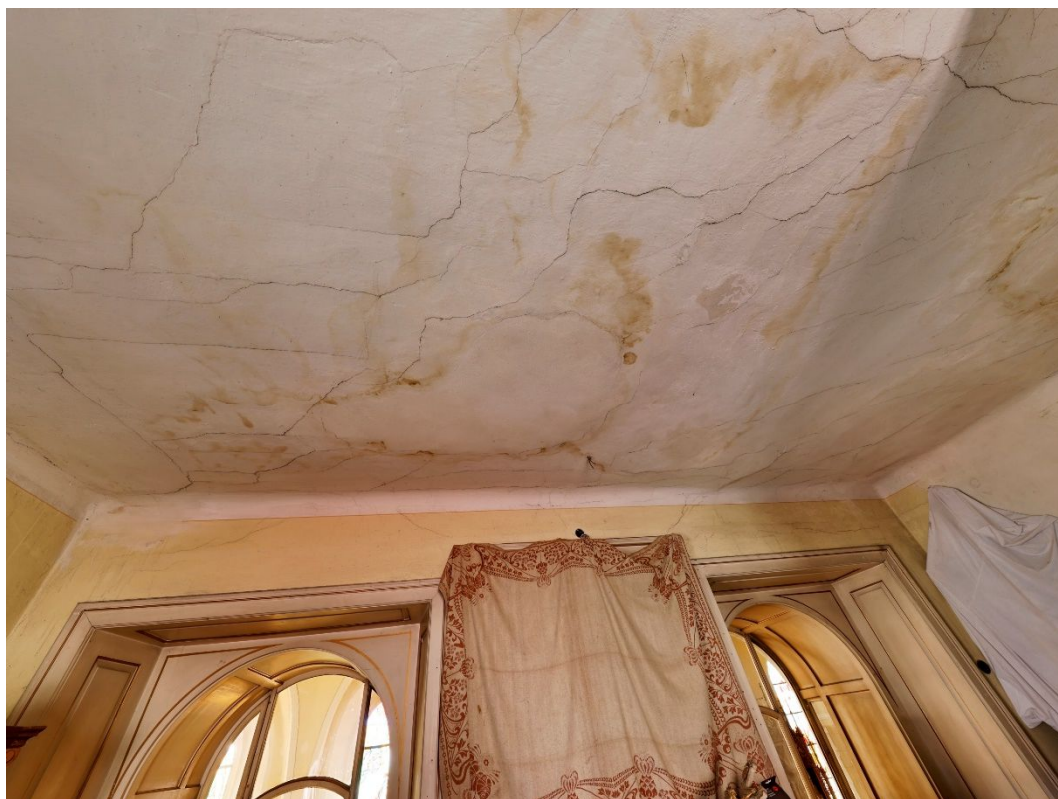
24. Detailní pohled na poškození omítky na podhledu v jižní části „panské“ oratoře (březen 2022).

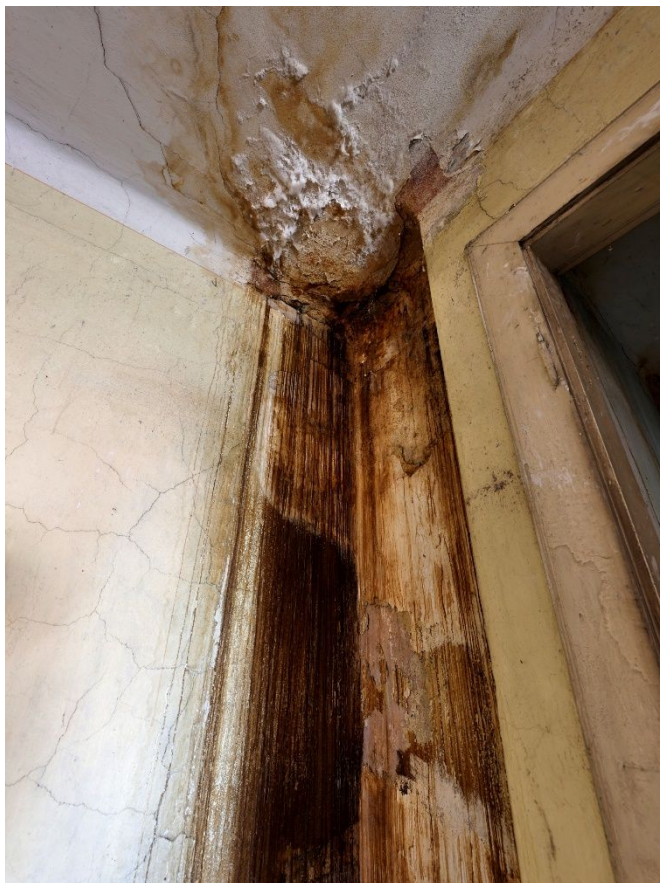
26. Detailní pohled na významné poškození omítky na podhledu a stěnách od zatékání do bývalého komína v severozápadním rohu „panské“ oratoře (březen 2022).

- Výměna stávající omítky poškozené výskytem plísní a vyplavených sazí a dehtu z bývalého komína – předpokládáme lokální opatření proti výskytu dehtu a výměnu omítky v technologickém postupu:

- Kompresní omítku nechat vyzrát a vyschnout, po vysušení (cca 3 měsíce) odstranit a povrch zdiva očistit včetně spár.
 - Nanést hydrofobní gel jako prevenci proti prostupu zbylého dehtu na povrch zdiva.

- Nanést vápennou štukovou trasovou omítku ještě před zaschnutím hydrofobního gelu metodou "živý do živého", pozdější aplikace není možná!!!
 - Výměna stávající omítky poškozené v ploše – předpokládáme výměnu omítky v návrhovém rozsahu 10 % z ploch stěn v místnosti.

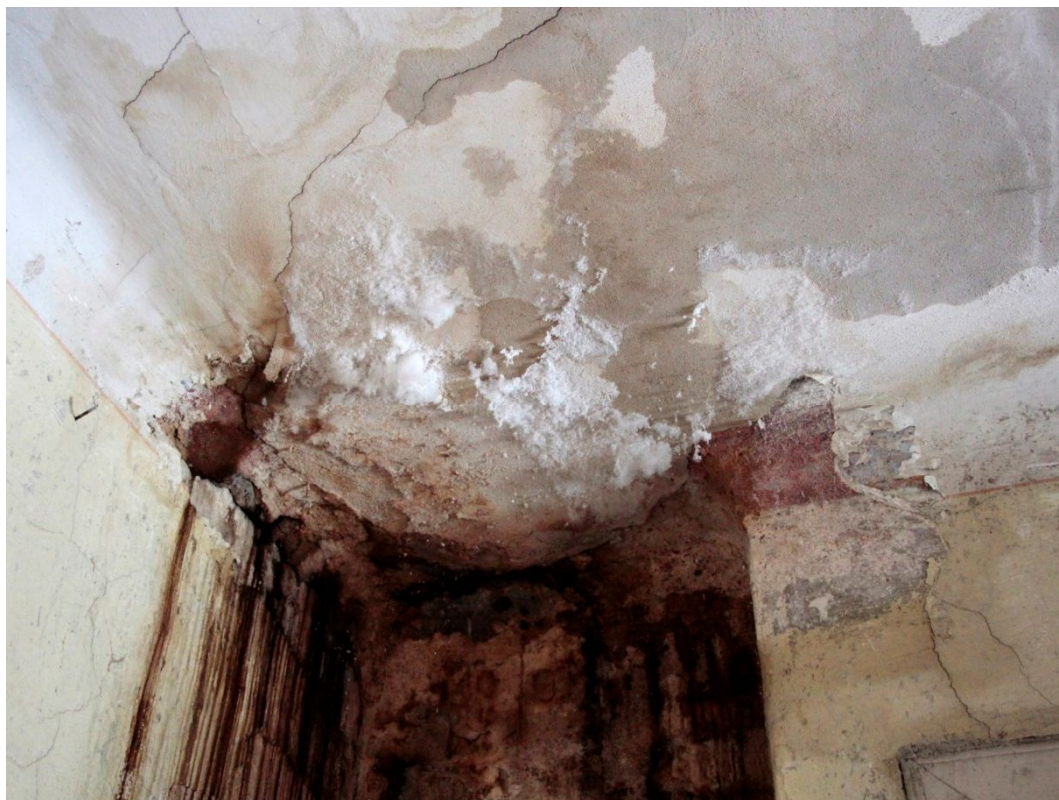
28. Detailní pohled na významné poškození omítky s výskytem plísní na podhledu a stěnách od zatékání do bývalého komína v severozápadním rohu „panské“ oratoře (červen 2018).

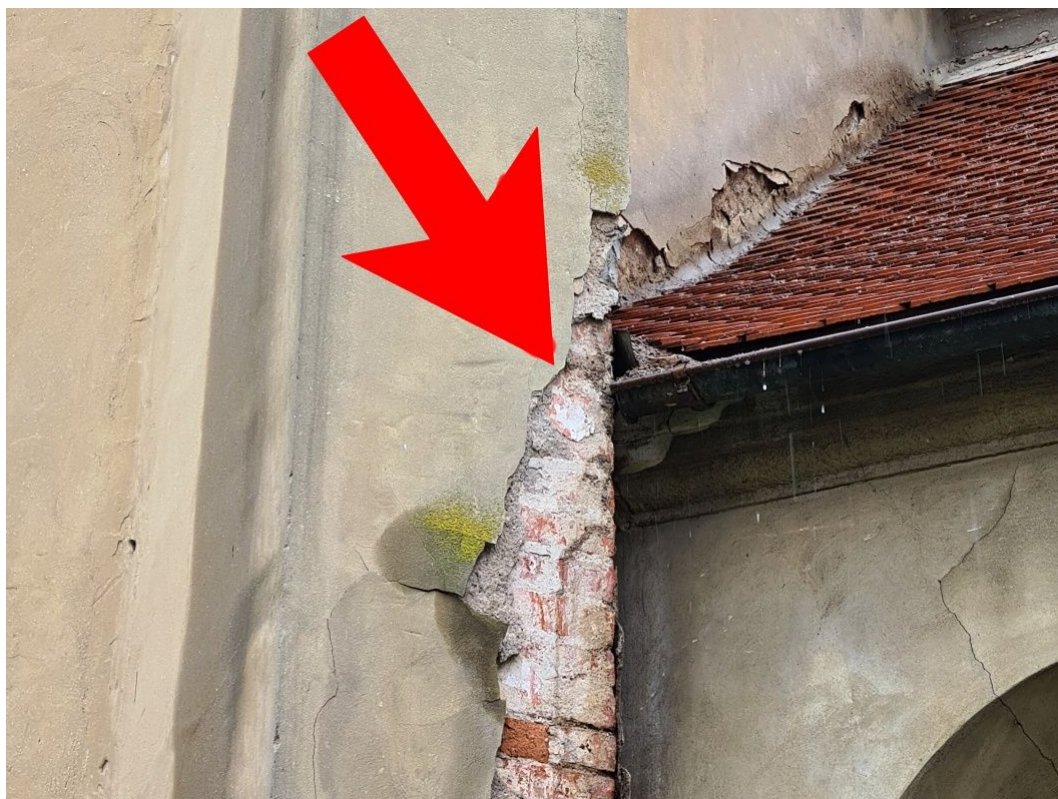
31. Zbytky původní barevnosti – páleného okru – na omítce na čelní stěně JV nárožního opěrného pilíře (květen 2022).

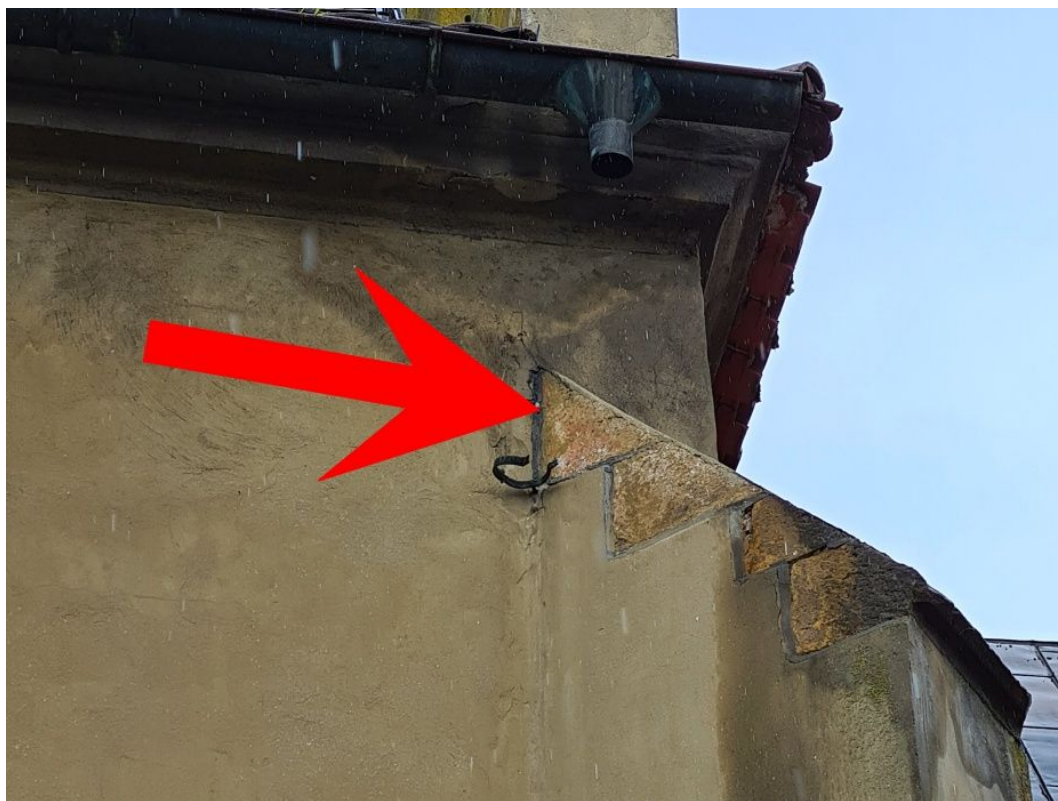
32. Zbytky původní barevnosti – páleného okru – na kamenném kvádru na horní straně JV nárožního opěrného pilíře (květen 2022).
