RESTAURÁTORSKÝ ZÁMĚR

**vstupní dveře – jižní předsíň – kostel sv. Voršily
Chlumec nad Cidlinou
rejstříkové číslo památky ÚSKP 35064/6-628**

Pardubice dne 13.5. 2022

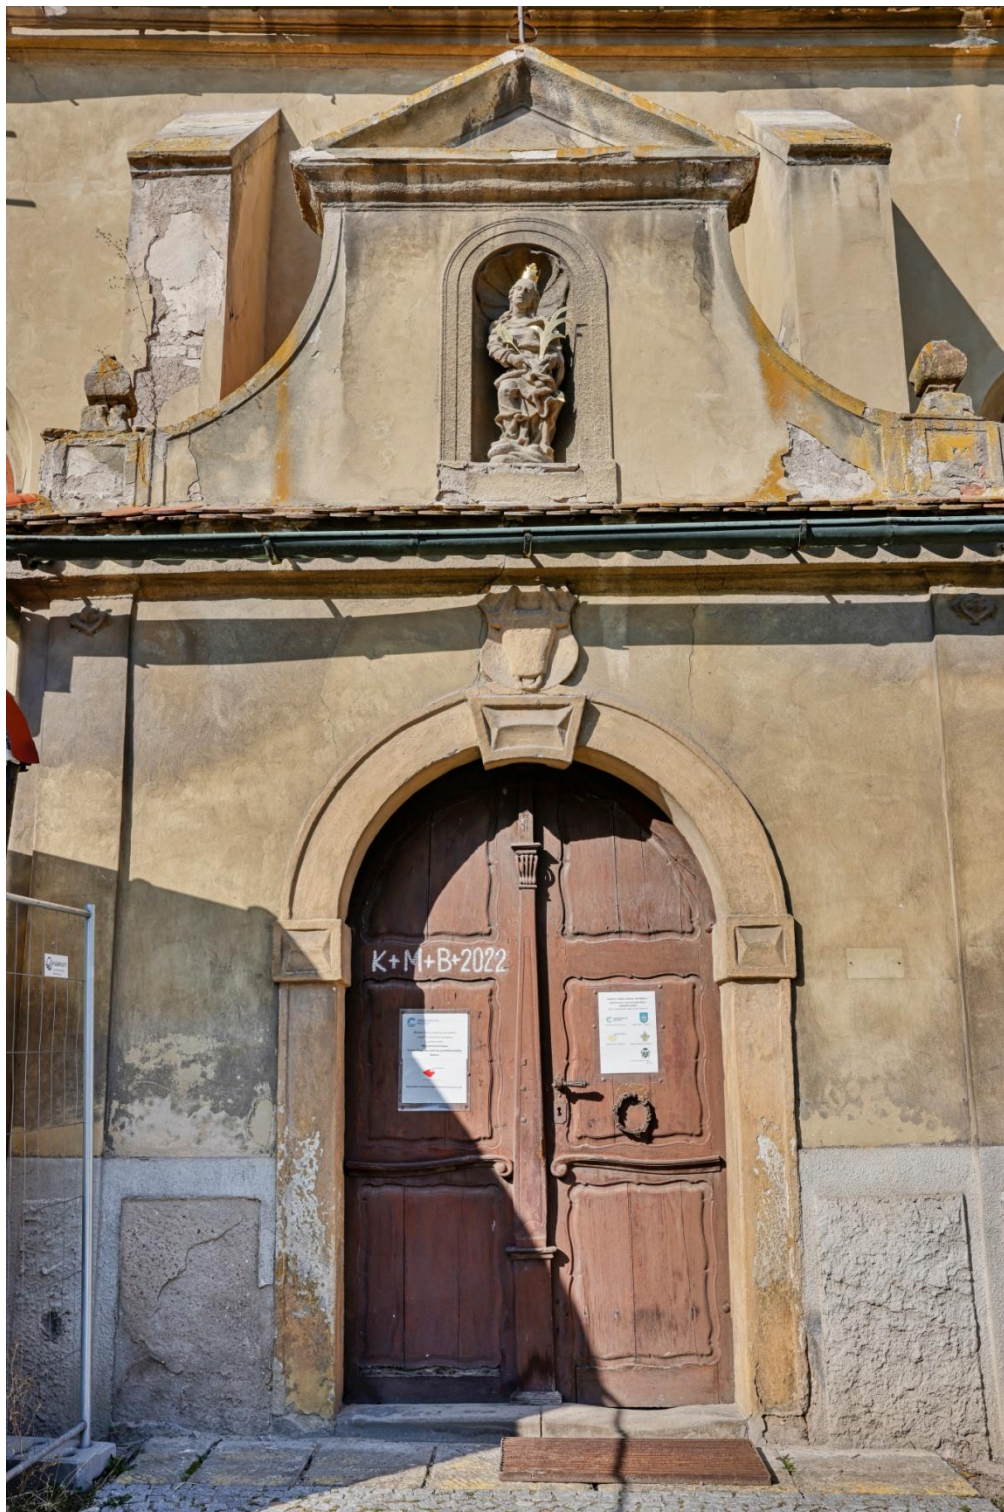
Obr. č. 1 Celkový pohled na dveře – vnější strana – stav při průzkumu

Dveře jsou dvoudílné konstrukce a jejich stav je na hranici životnosti. Ve spodní části jsou dveře zcela bez povrchové úpravy, dřevní hmota je poškozená vlhkostí a hnilobou. Dveře nelze restaurovat na místě a bude nutné vchod zabezpečit náhradním způsobem. Je velmi pravděpodobné, že starší vrstvy povrchových úprav již byly v minulosti odstraňovány. Zbytky starších úprav se mohou zachovat zejména na více krytých plochách a to pravděpodobně jen na velmi malých plochách v minimálním množství. Větší pravděpodobnost zachování původního řešení je na vnitřních plochách.

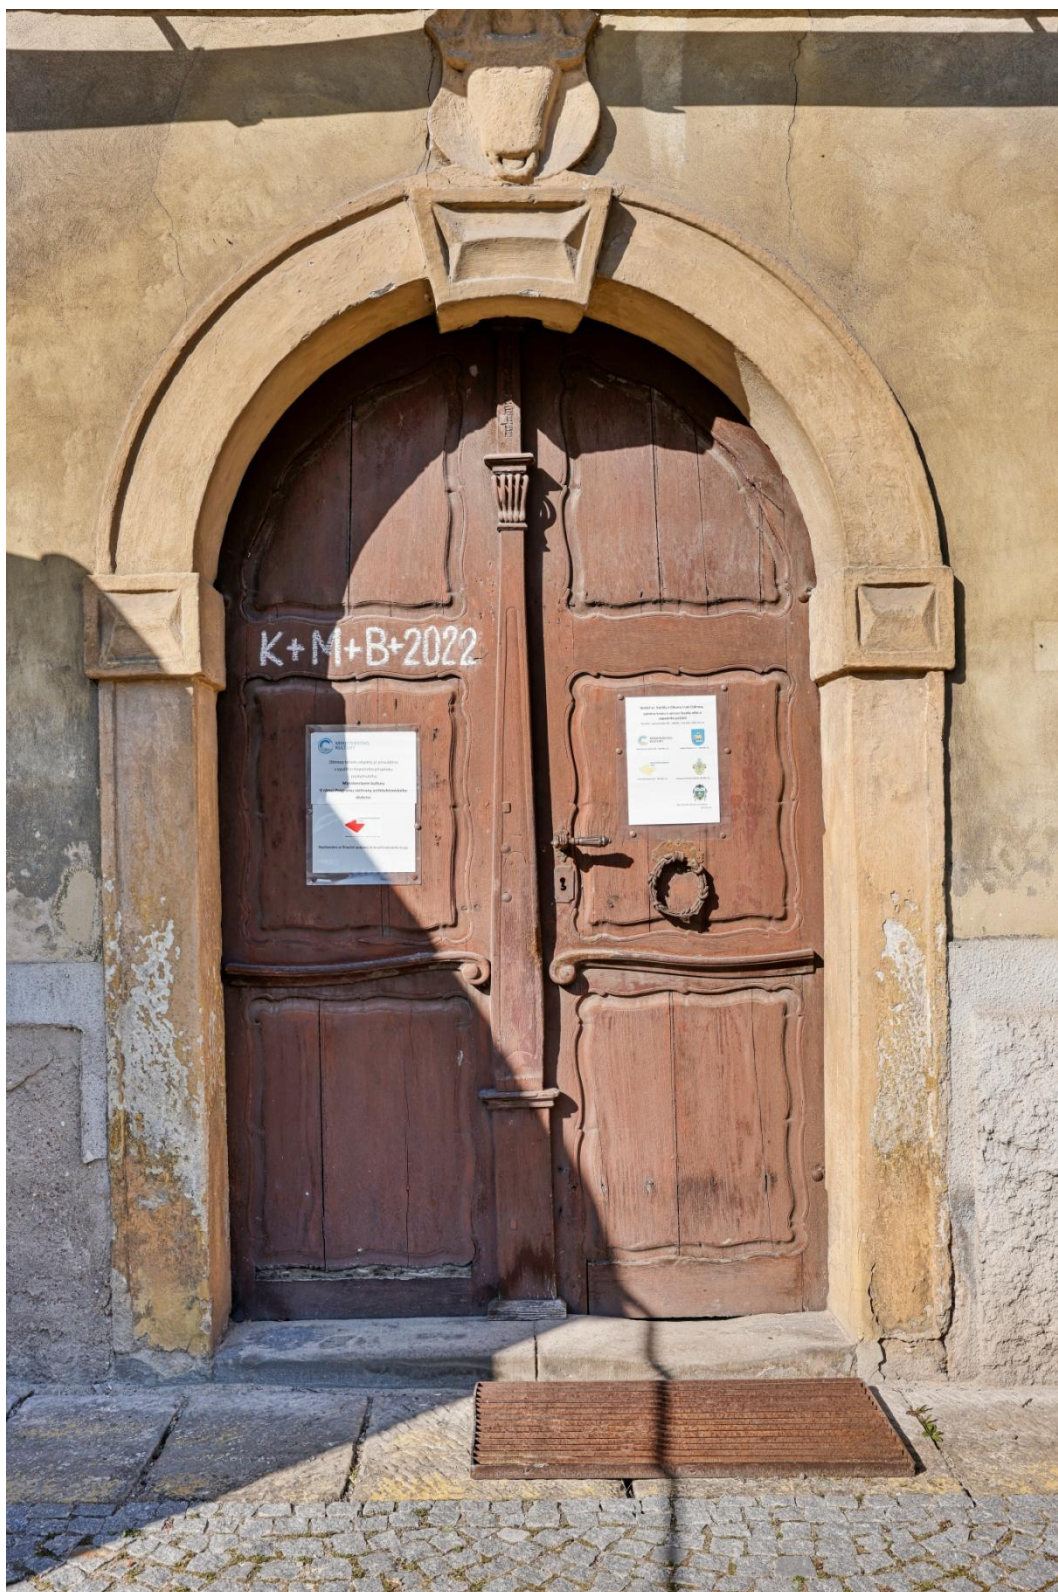
Obr. č. 2 Celkový pohled – vnější strana – stav při průzkumu

Ve spodní části jsou dveře zcela bez povrchové úpravy, dřevní hmota je poškozená vlhkostí a hnilobou. Trhliny a mezery mezi jednotlivými konstrukčními částmi byly vyplňovány tmely. Tyto tmely jsou rozpraskané a odpadají, tmely z větší části chybí, takže do mezer zatéká a voda poškozuje dřevní hmotu.

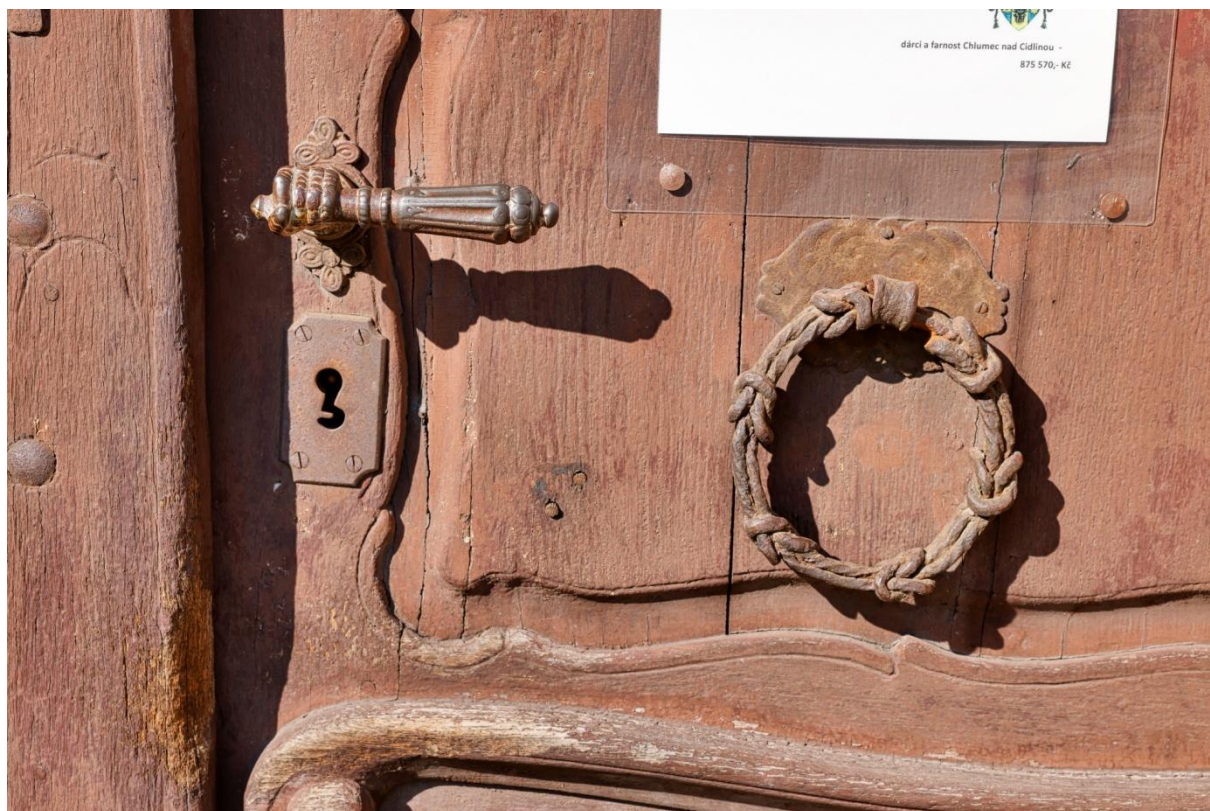
Obr. č. 3 Detail – střední část – vnější strana – stav při průzkumu

Dřevní hmota je částečně poškozená vlhkostí, výplně jsou rozeschlé. Trhliny a mezery mezi jednotlivými konstrukčními částmi byly vyplňovány tmely. Tyto tmely jsou rozpraskané a odpadají, tmely z větší části chybí, takže do mezer zatéká a voda poškozuje dřevní hmotu. Zámek s klikou jsou z pozdější doby, u dvoudílného štítku chybí spodní část kryjící klíčovou díрку. Na dveřích je přítuha ve tvaru do kruhu stočeného provazu s uzly na zdobném plechovém štítku. Kovy jsou silně zkorodované, bez patrné povrchové úpravy. Zbytky původní úpravy mohou být nalezeny na zadních stranách kování.

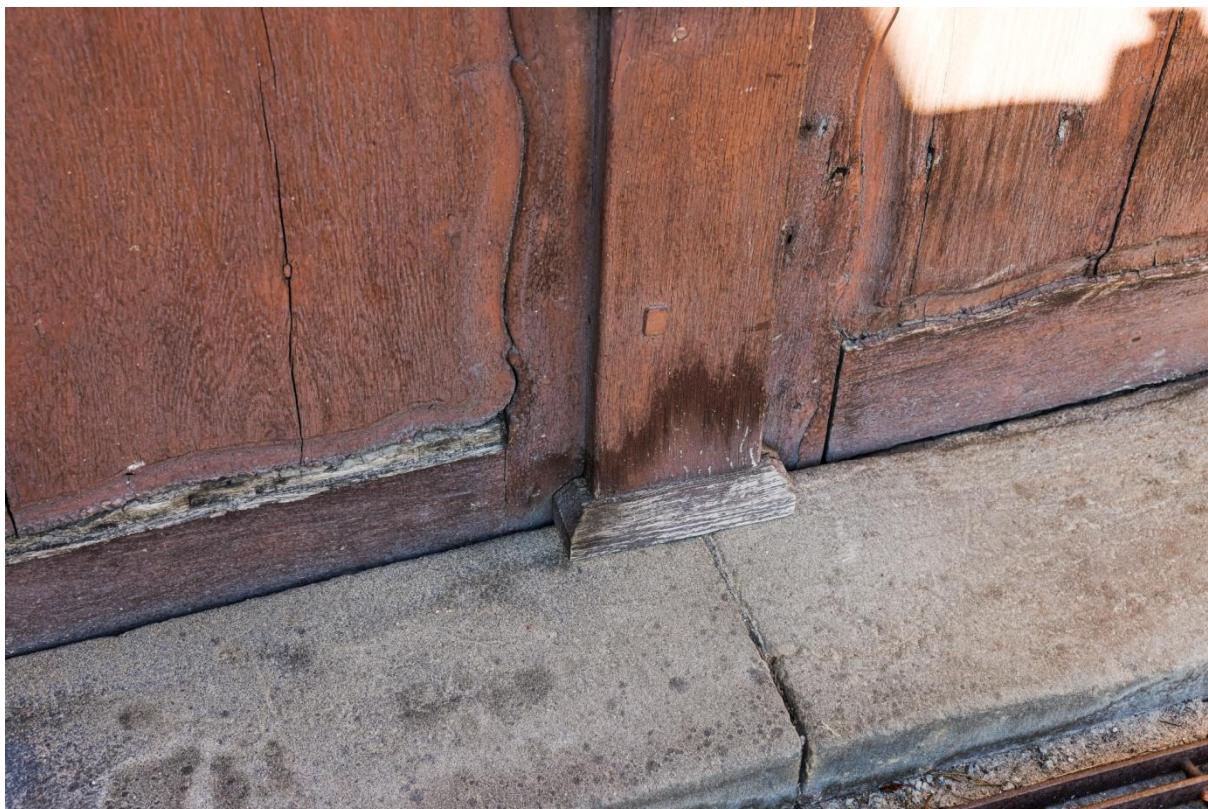
Obr. č. 4 Detail – vnější strana – stav při průzkumu – ukázka poškození ve spodní části
Trhliny a mezery mezi jednotlivými konstrukčními částmi byly vyplňovány tmely. Tyto tmely jsou rozpraskané a odpadají. Tmely z větší části chybí, takže do mezer zatéká a voda poškozuje dřevní hmotu, která je napadená hnilobou. Při restaurování bude potřeba dožilé nátěry i s tmely kompletně odstranit. Napadené a dožilé části bude nutné nahradit materiálovými a tvarovými kopiemi.

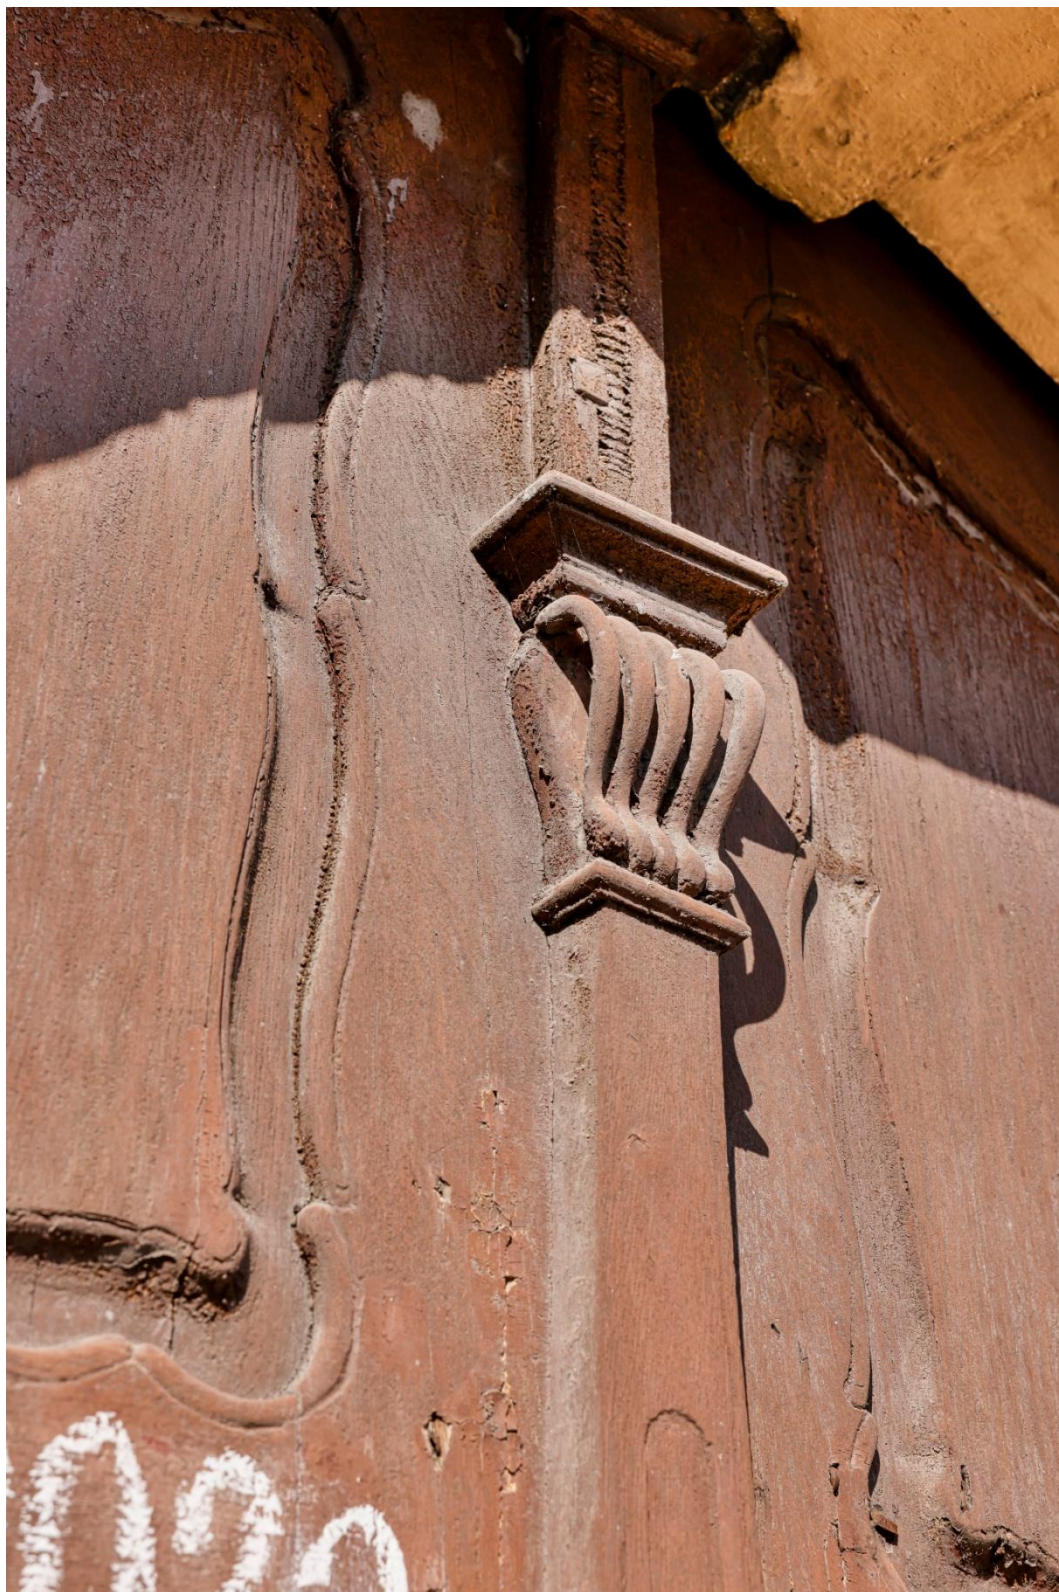
Obr. č. 5 Detail – vnější strana – stav při průzkumu – ukázka poškození horní části
Povrchová úprava je dožilá, jednotlivé vrstvy se uvolňují a odpadají. Dožilou úpravu bude nutné kompletně odstranit.

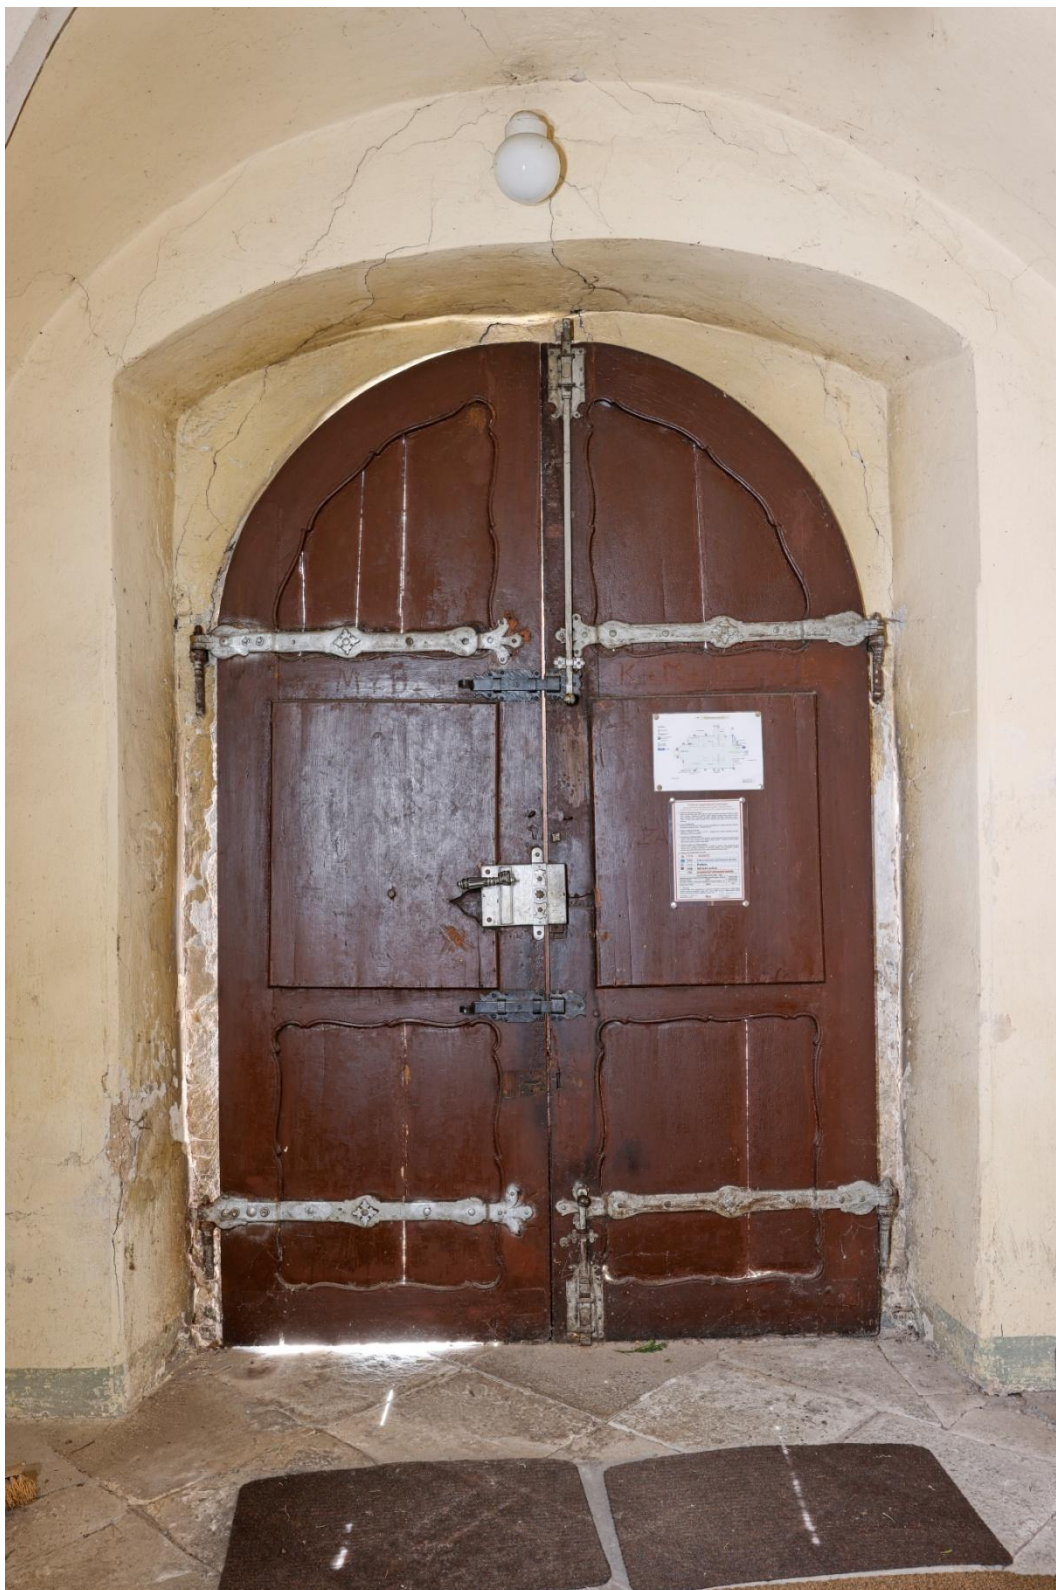
Obr. č. 6 Celkový pohled – vnitřní strana – stav při průzkumu

Vnitřní strana nemá příklopnou lištu. Dveře jsou osazeny dvěma dodatečně namontovanými novodobými zástrčkami. Zámek s klikou a štítkem je z pozdější doby a není původní, nicméně by bylo vhodné ho ponechat a obnovit restaurováním jeho plnou funkci. Tím by bylo možné novodobé zástrčky odstranit. Kovy jsou natřené stříbřenkou, což pravděpodobně napodobuje cínování.

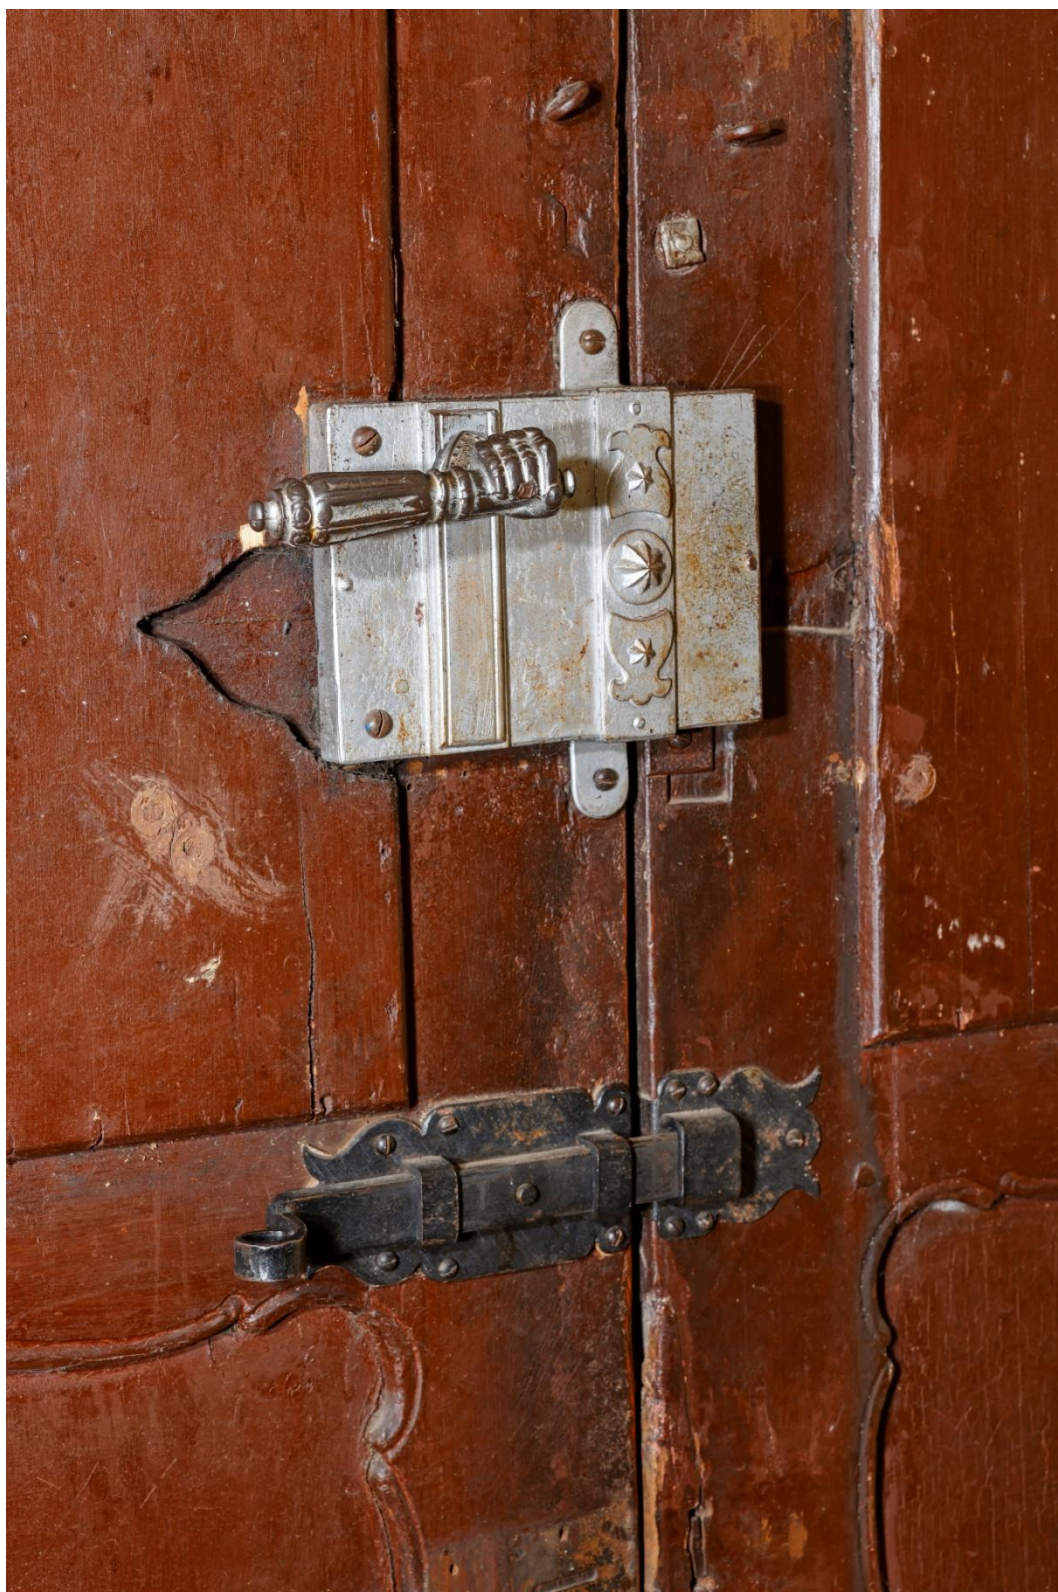
Obr. č. 7 Detail – vnitřní strana – stav při průzkumu – zámek a zástrč

Dveře jsou osazeny dvěma dodatečně namontovanými novodobými zástrčkami. Zámek s klikou a štítkem je z pozdější doby a není původní, nicméně by bylo vhodné ho ponechat a obnovit restaurováním jeho plnou funkci. Tím by bylo možné novodobé zástrčky odstranit. Dobře patrný je otisk původního barokního zámku.

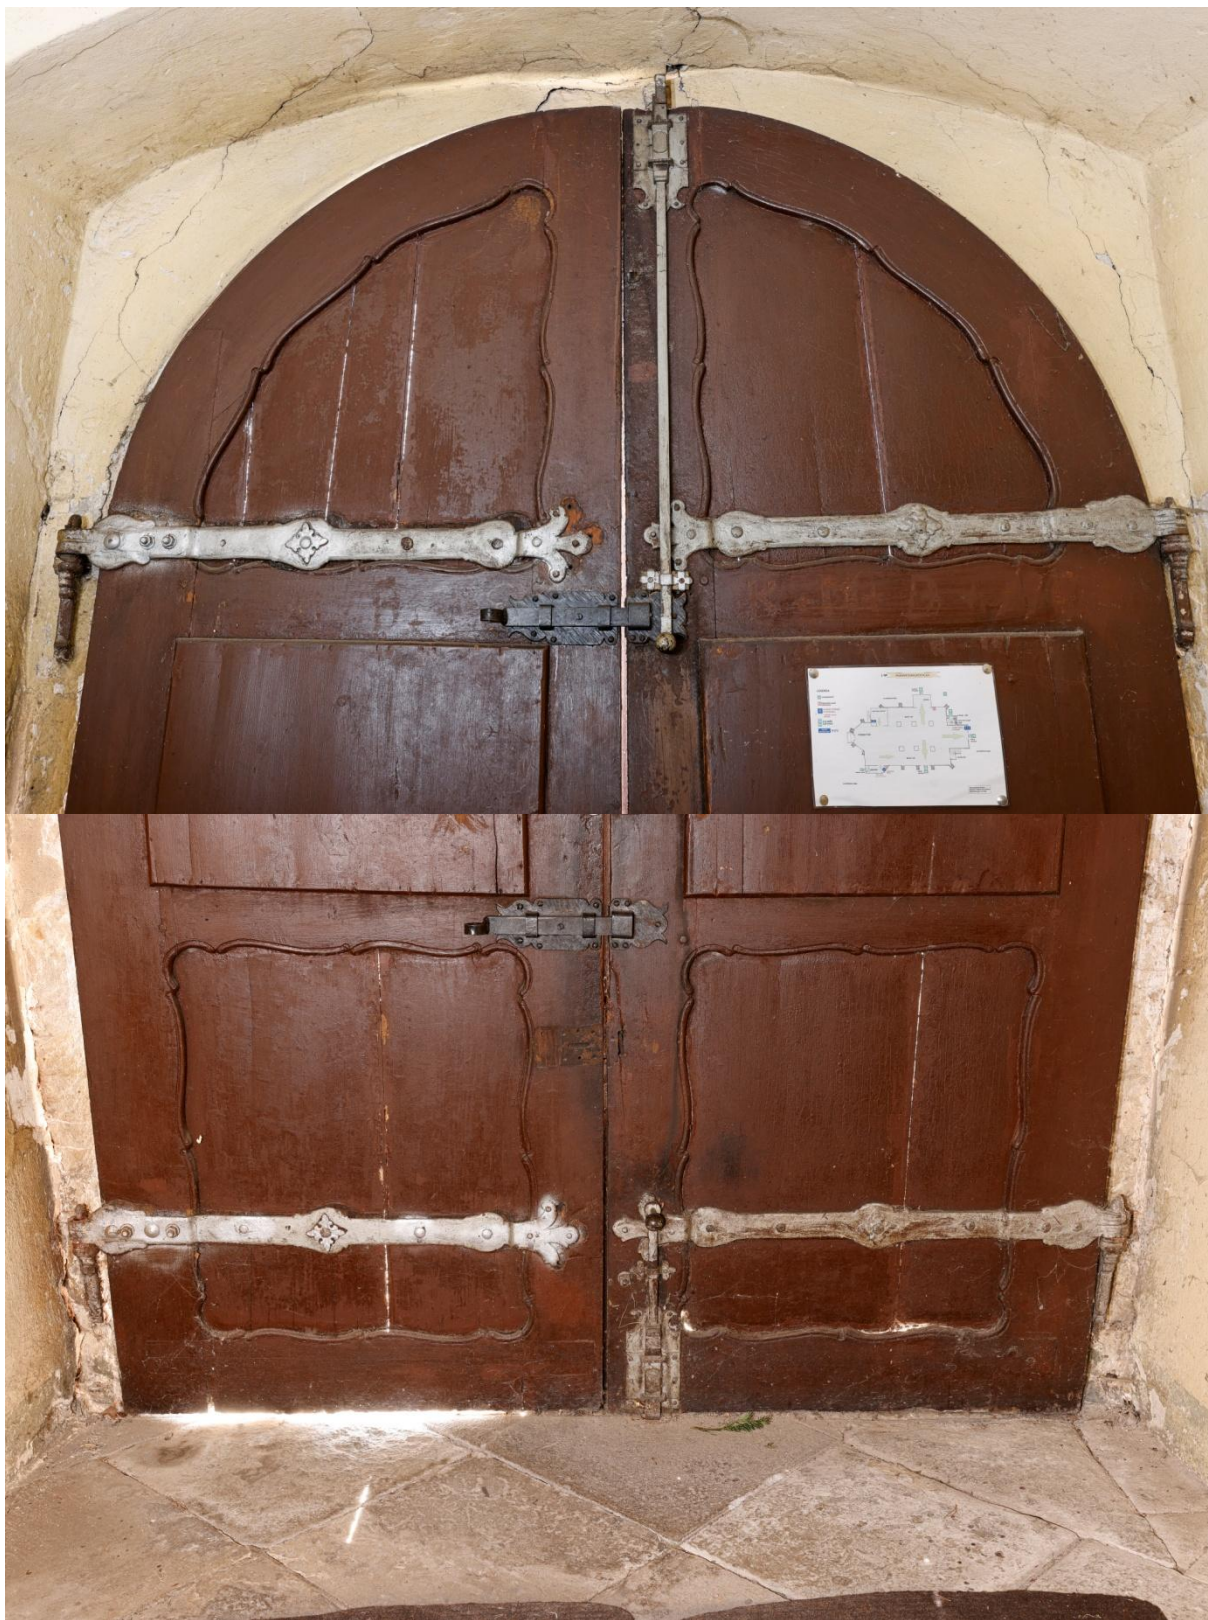
Obr. č. 8+9 Detail – vnitřní strana – stav při průzkumu – kování
Většina kování je kromě zámku s klikou pravděpodobně původní. Na snímku je patrné, že s kováním bylo manipulováno a řada upevňujících prvků je již vyměněna. Povrchová úprava stříbrenkou napodobuje cínování, které mohlo být na některých prvcích použito. Stříbrný nátěr je proveden jako vrchní na hnědý nátěr shodný s nátěrem dveří.
