TECHNICKÁ ZPRÁVA

2. ÚČEL OBJEKTU

FOTOGRAFICKÁ PŘÍLOHA

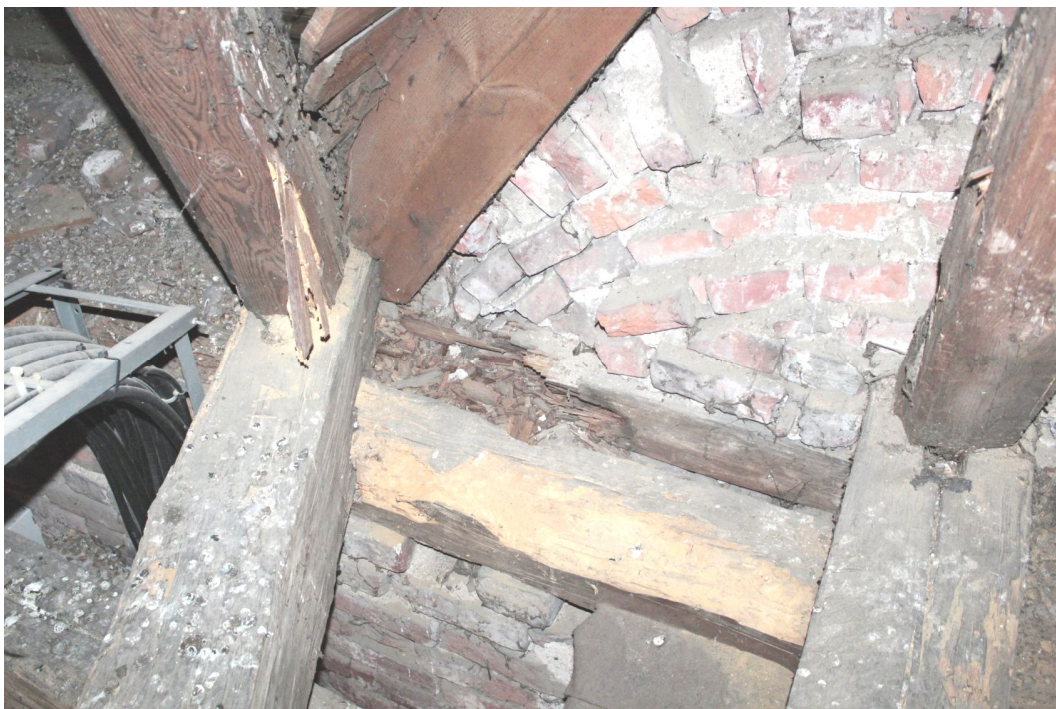
7. Pohled na prvky ve spodní části krovu věže destruované tesaříkem.

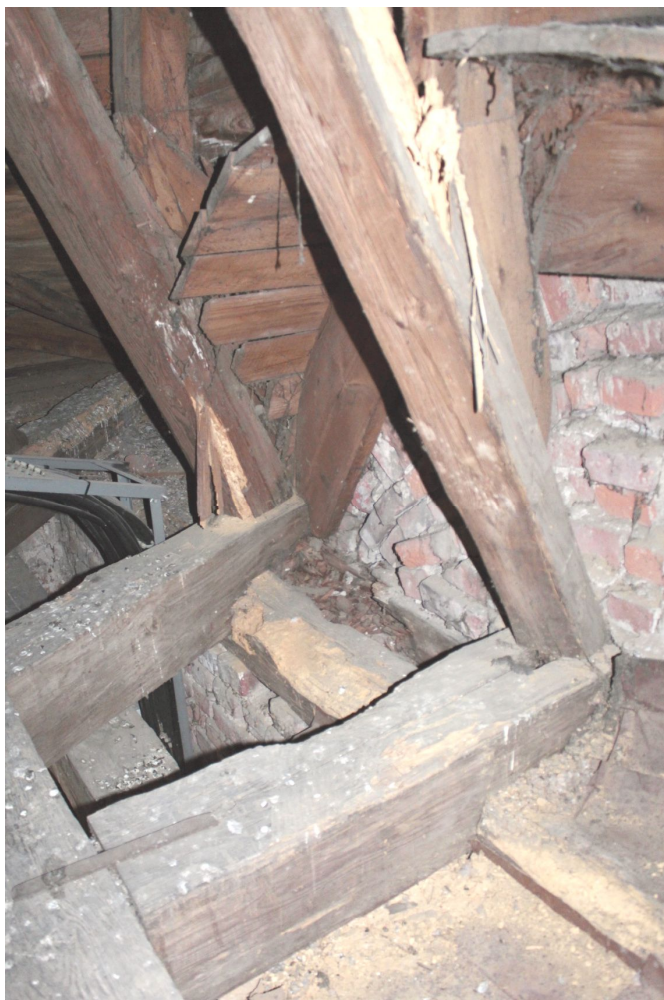
8. Detailní pohled na napadení
krokví a pozednice v patě
krovu tesaříkem.

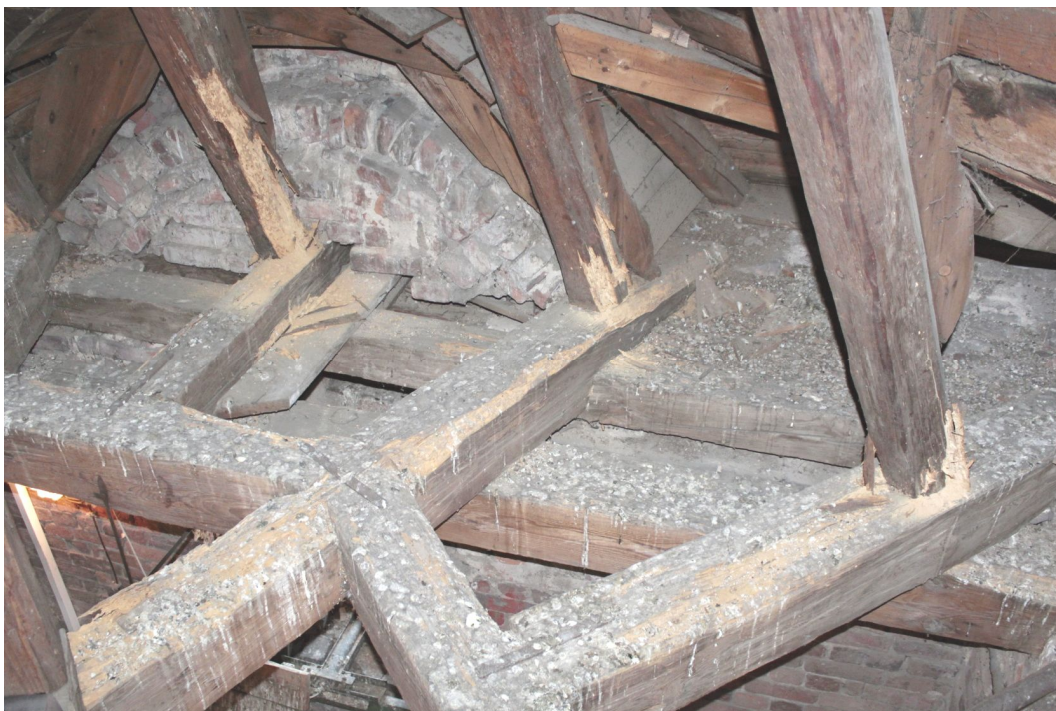
9. Pohled na kalamitní napadení krokví a prvků nosného trámového roštu tesaříkem.

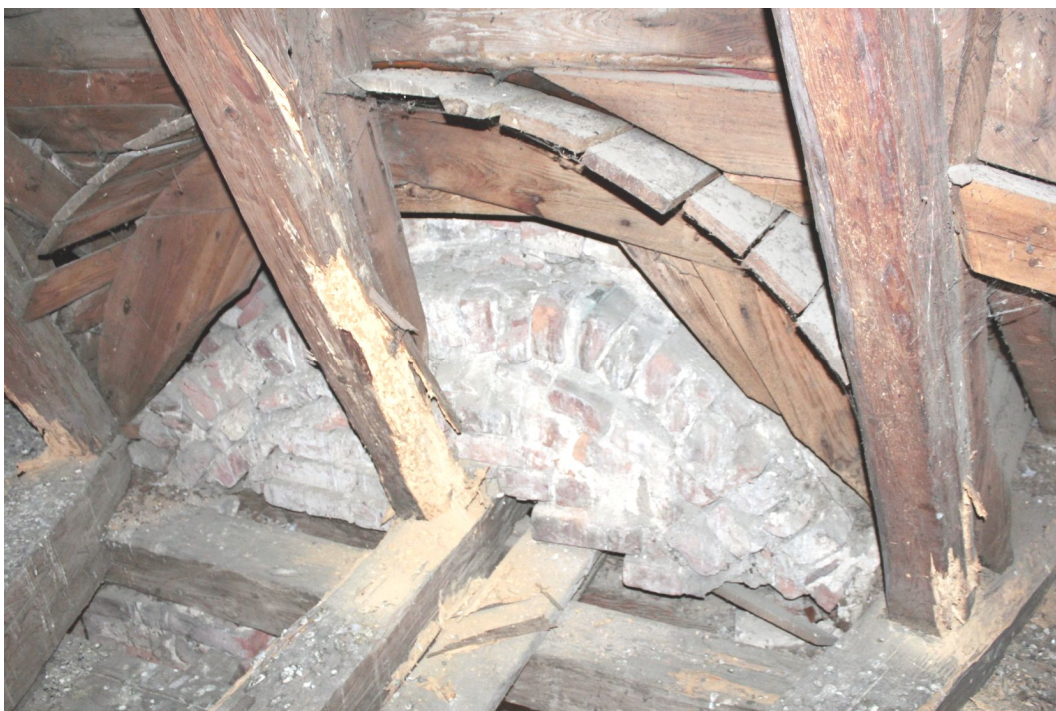
10. Detailní pohled na destrukci dřevní hmoty spodní části krokve napadené tesaříkem.

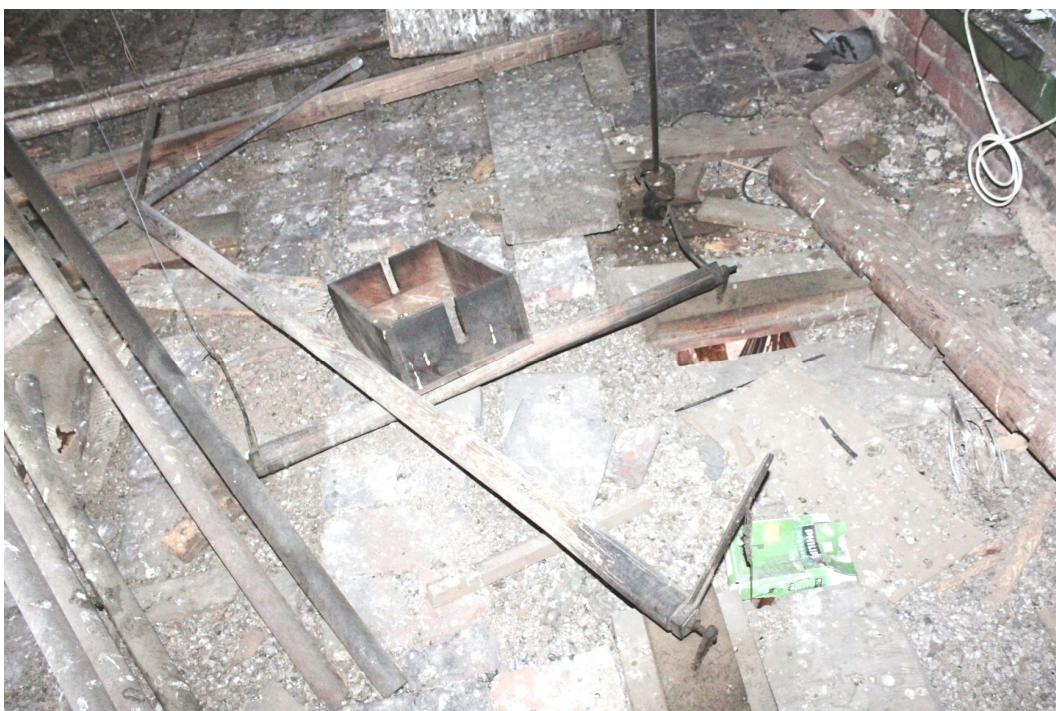
14. Celkový pohled na mechanický systém odbíjení cimbálů z dřevěných otočných hřídelí umístěný na podlaží půdy pod krovem věže.

- Snést stávající dožilá, poškozená nebo jinak nevhodná okénka ve věži a schodišťových přístavcích.
- Stávající mechanický systém odbíjení cimbálů provedený z ocelových táhel a dřevěných otočných hřídelí demontovat bez náhrady – zvonění bude prováděno pomocí elektronického systému a bicích strojů s kladivem a instalovaných přímo u cimbálů. Demontovat napojení mezi mechanickým hodinovým strojem ve 3. NP a strojem u transmisí hodinových ručiček v 7. NP, které bu-

de nahrazeno elektronickým systémem. Demontovat stávající táhla, kladky a hodinová závaží. Poznámka: Vybavení bude včetně hodinového stroje konzervováno a zachováno v objektu – požadavek zástupců památkové péče.

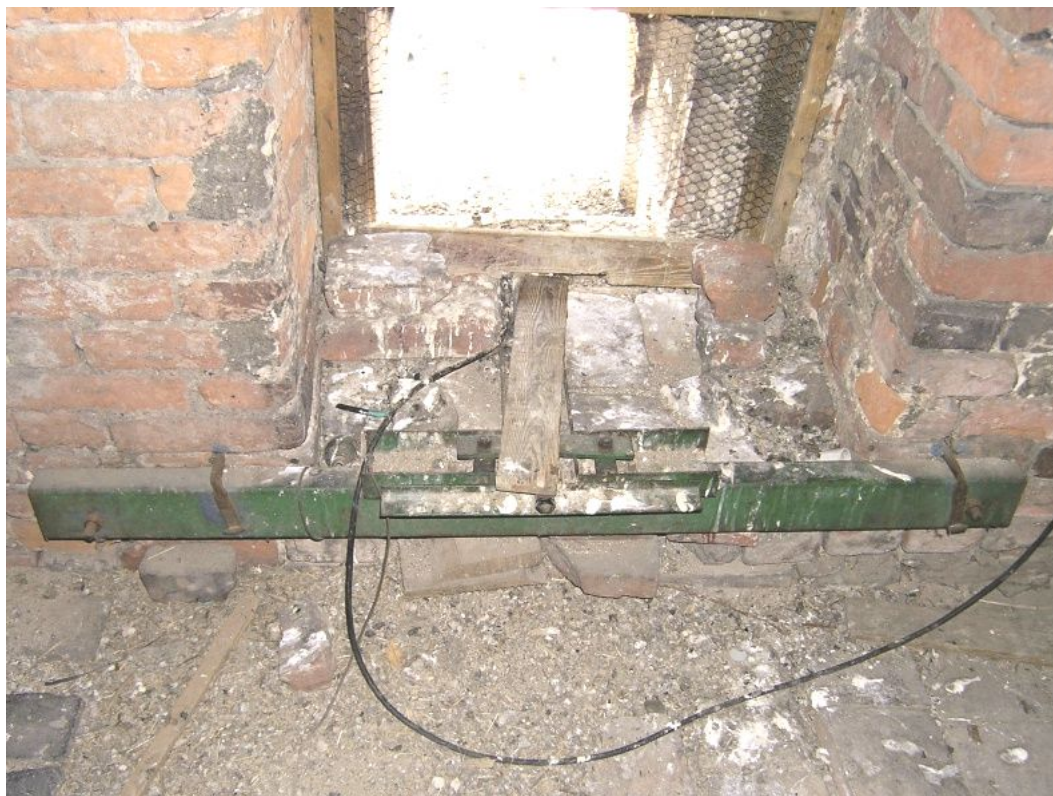
15. Detailní pohled na kotvení slavnostního osvětlení hodinových ciferníků z ocelových tyčí a profilů.

- Demontovat stávající slavnostní osvětlení hodinových ciferníků a jeho kotvení z ocelových traverz U 100 v otvorech pod hodinovými ciferníky, které budou odstraněny bez náhrady.

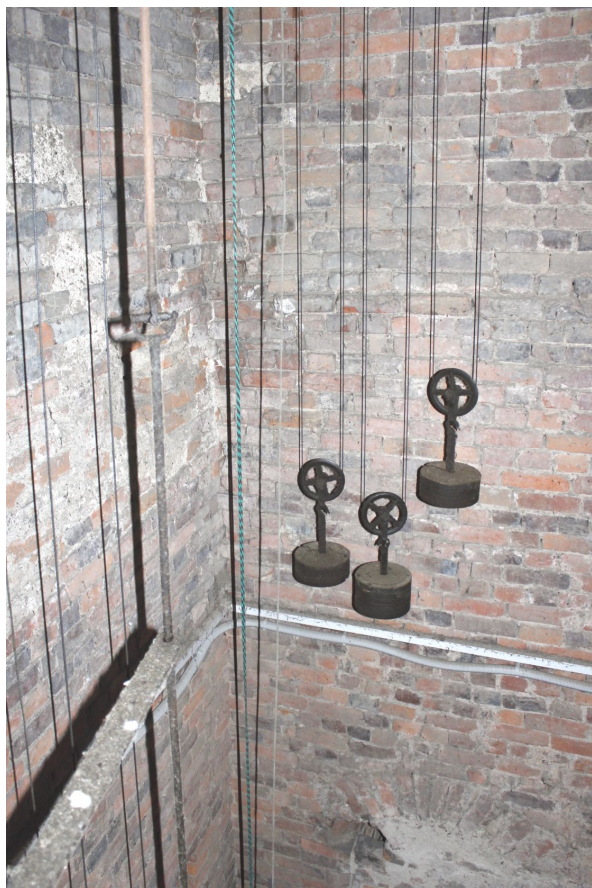
29. Závaží od mechanického hodinového stroje, který bude nahrazen strojem elektronickým.

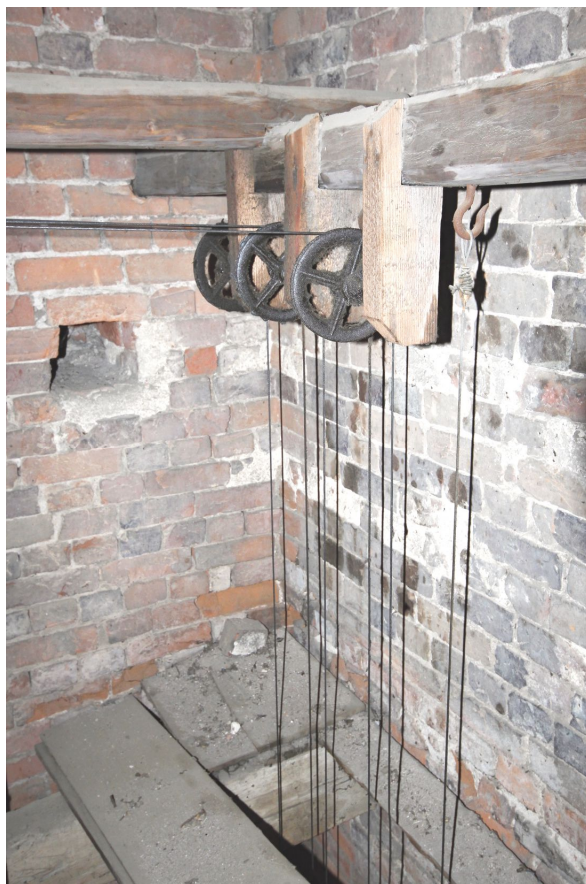
30. Kladky pro závaží od mechanického hodinového stroje ve spodním zvonořovém patře věže.

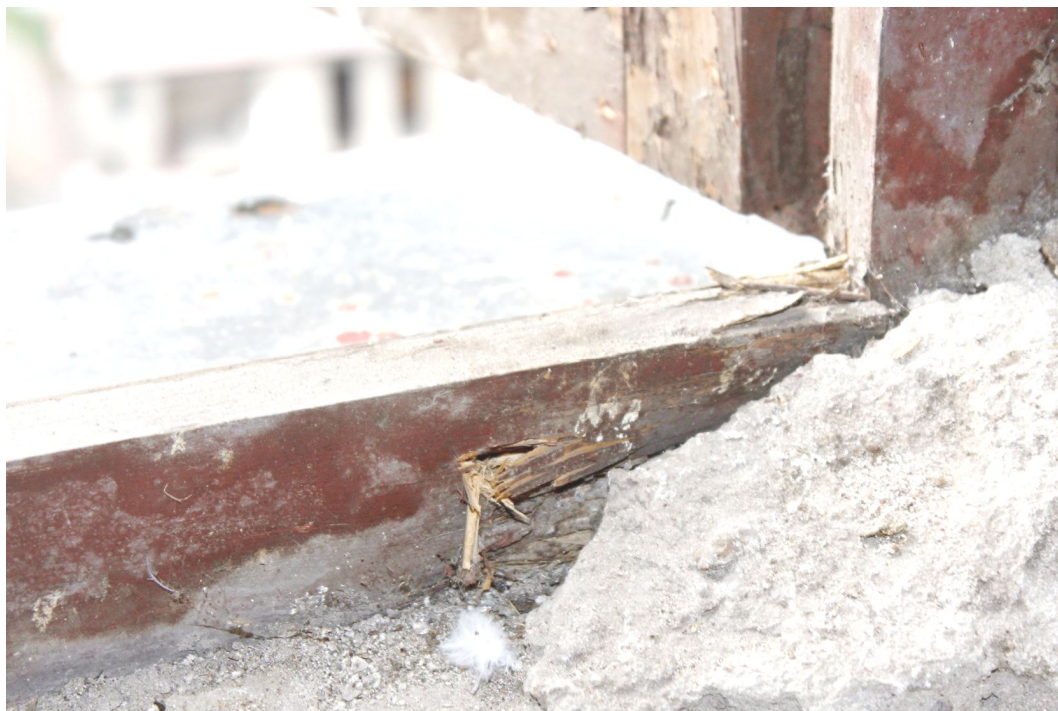
31. Poškození rámu žaluziové okenice hnilobou v horním zvonovém patře věže kostela.

- Snést stávající dožilou prejzovou krytinu na koruně a odskocích západní štítové zdi lodi.
- Vybourat stávající žaluziové okenice v horním zvonovém patře v 6. NP věže.

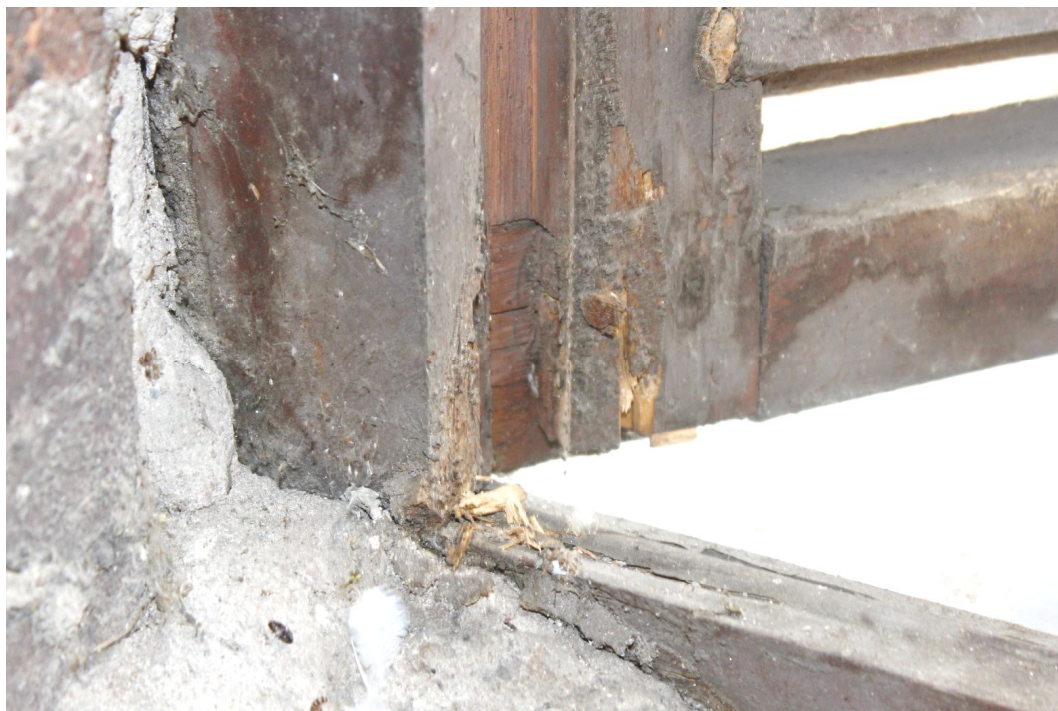
32. Poškození rámu žaluziové okenice hnilobou v horním zvonovém patře věže kostela.

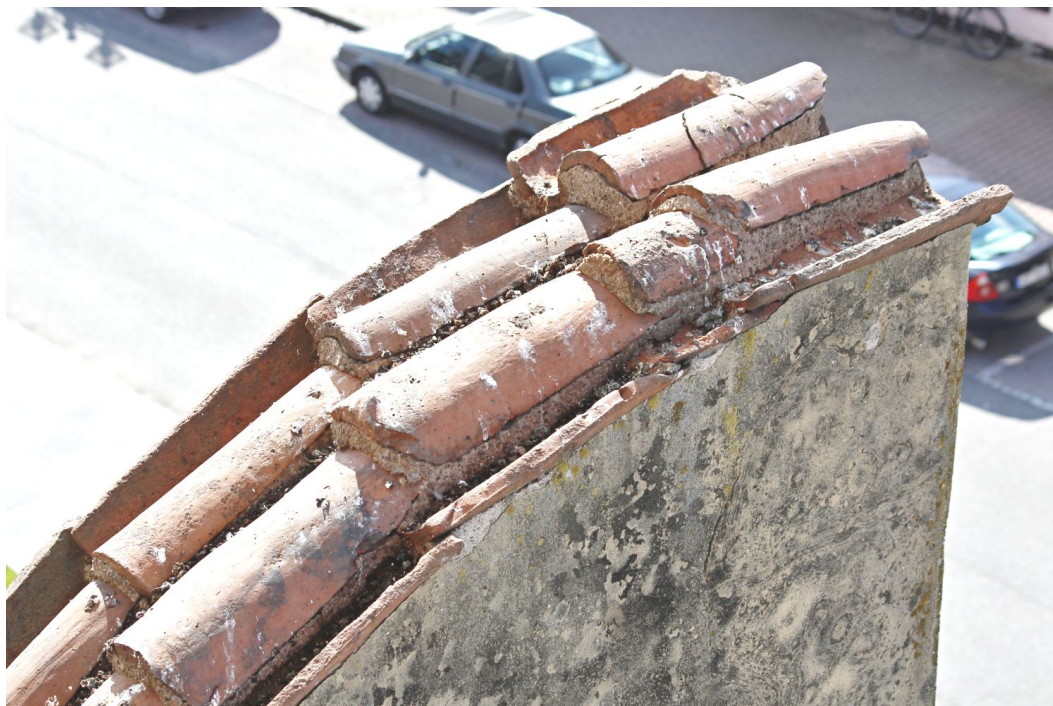
33. Stávající krytí koruny západní štítové zdi lodi keramickými prejzy kladenými do malty.

- Na stávající koruně západní štítové zdi lodi obnovit nové krytí ve skladbě:
 - Nové krytí koruny z keramických tašek „malý prejz“ v přírodním cihlově červeném odstínu kladených do lože z vápenné pokrývačské malty, líc tašek přespárovat vápennou pokrývačskou maltou.

- Stávající koruna zdiva po odstranění dožilých prejzů – odstranit uvolněné části malty, vyškrábat spárování, povrch očistit tlakovou vodou.
- Provést preventivní statické zajištění věže v místě stávající ocelové obruče. Navrhujeme použití kleštín ze speciální helikální nerezové oceli Ø 6 mm vlepěných pomocí speciálního polymer-cementového tmelu do vyfrézovaných drážek 55x10 mm, stykování provést přesahem 500 mm, výztuž vkládat do spár ve zdivu ve 3 úrovních s vynecháním dvou spár (bude upřesněno statikem nebo projektantem v průběhu stavby z lešení podle stavu zdiva). Součástí systému je:

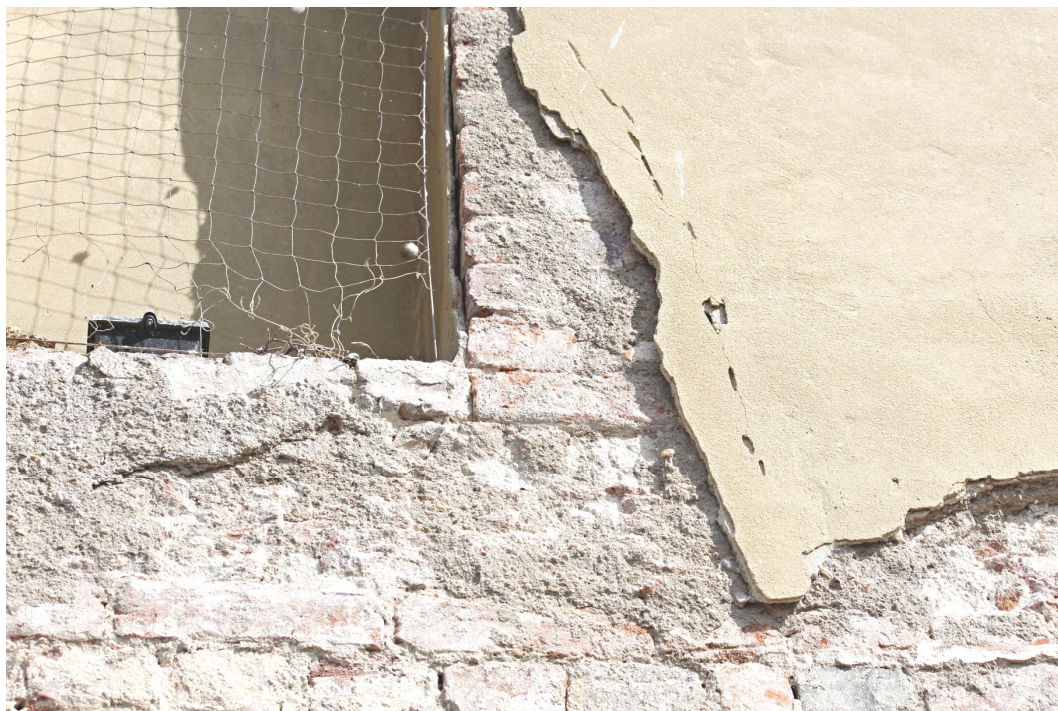
35. Detailní pohled na odsekanou římsu pod parapetem oken u spodního zvonového patra.

- V minulosti zcela odstraněnou kordonovou římsu u okenního parapetu spodního zvonového patra v 5. NP doplnit:
 - Vybourat odsekané zbytky cihel z původní římsy.

- Do vzniklé drážky uložit nové cihly s vytvořením profilace podle ostatních kordonových říms; použít nové plné pálené cihly formátu 280x140x80 mm kladené do lože z vápenné malty.

- Na čelo a spodní líc nanést novou vápennou kletovanou omítku – podrobněji viz kapitola Povrchové úpravy.
 - Provést nové krytí římsy z keramických tašek „malý prejz“ v přírodním cihlově červeném odstínu kladených do lože z vápenné pokrývačské malty, líc tašek přespárovat vápennou pokrývačskou maltou.

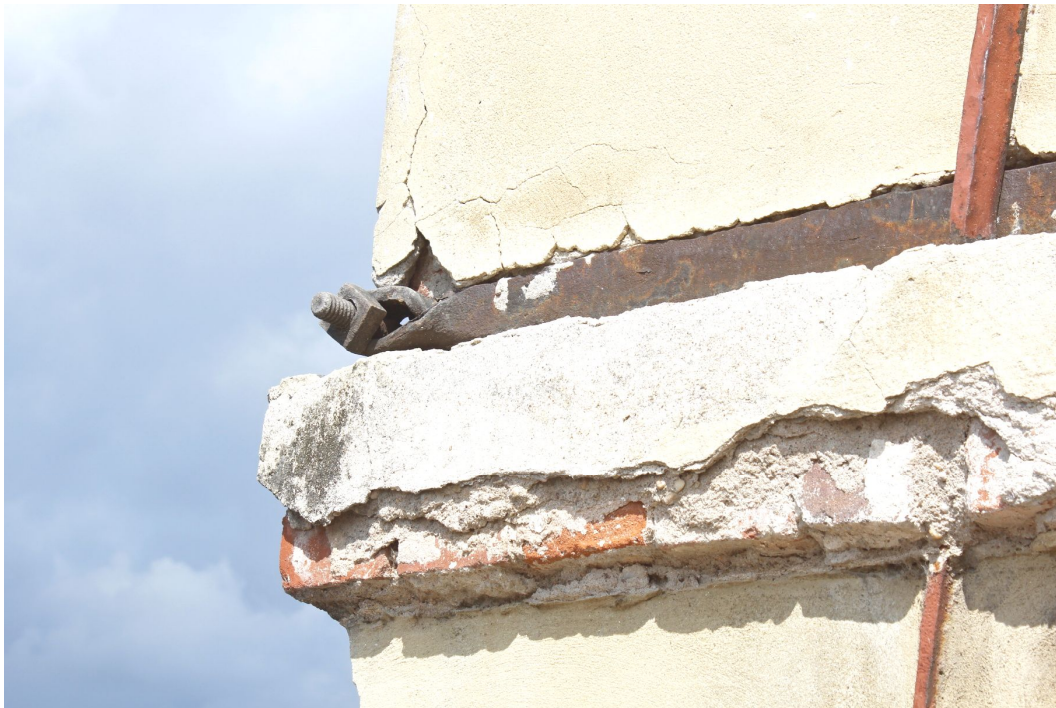
37. Detailní pohled na novodobou plochou římsu zakrývající stahující obruč z pásové oceli a původní závlač zedních kleští v úrovni zvonového patra věže.

- Odsekat tři novodobé ploché římsy na fasádách věže.
- Demontovat stávající kovovou obruč stahující po obvodu věž pod spodním zvonovým patrem podél prostřední novodobé ploché římsy.

- Stávající závlače zedních kleští po odstranění novodobé římsy zachovat, zrevidovat, prověřit jejich funkci a podle potřeby aktivovat. Z povrchu hrubým mechanickým přebroušením odstranit korozi, prach a ostatní nečistoty, na očištěný povrch aplikovat chemický bezoplachový odrezovač se stabilizačním pasivačním účinkem a nanést 1x základní a 2x krycí nátěr v odstínu matném grafitovém (vysoká životnost ochrany H do stupně C3 korozivního prostředí).

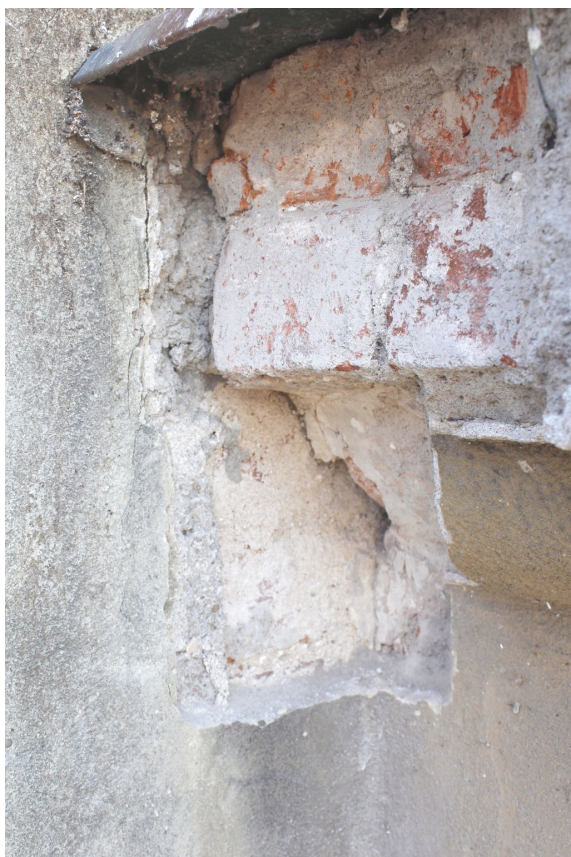
39. Detailní pohled na profilaci kordonové římsy s odsekanou horní cihlou.

- Stávající kordonové římsy u okenních parapetů byly v minulosti nevhodně upraveny zjednodušením profilace. Provést následující úpravu:
 - Snést oplechování a vybourat horní část římsy z odsekaných cihel.

- Do vzniklé drážky uložit nové cihly přesazené přes spodní cihly v profilaci vyznačené na výkrese v detailu; použít nové plné pálené cihly formátu 280x140x80 mm kladené do lože z vápenné malty.

- Na čelo a spodní líc nanést novou vápennou kletovanou omítku – podrobněji viz kapitola Povrchové úpravy.
 - Provést nové krytí římsy z keramických tašek „malý prejz“ v přírodním cihlově červeném odstínu kladených do lože z vápenné pokrývačské malty, líc tašek přespárovat vápennou pokrývačskou maltou.

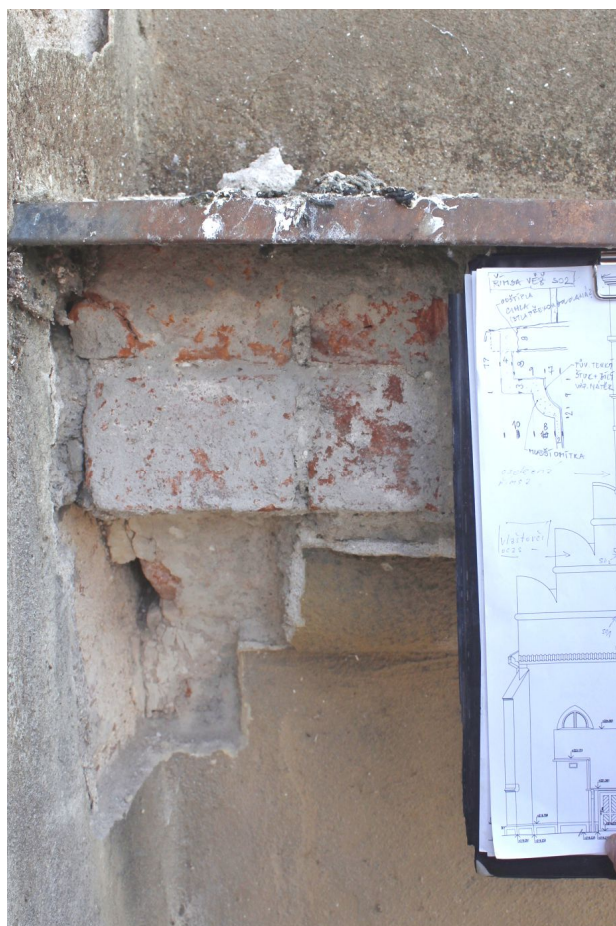
40. Detailní pohled z čela na kordonovou římsu s odsekanou horní cihlou a schéma zachycené na polním náčrtu.

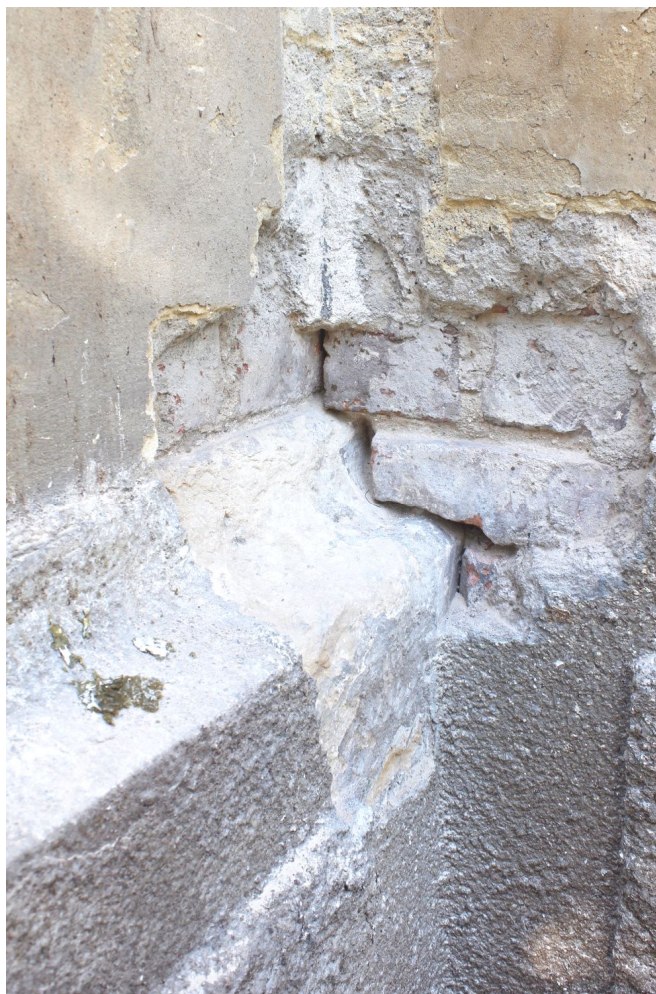
42. Detailní pohled na obnaženo profilaci v horní části pískovcového soklu po odsekání tvrdé neprodyšné omítky.

- Na stávajícím soklu z pískovcových kvádrů opatřených hrubou neprodyšnou vápenocementovou omítkou, z velké části poškozenou, provést úpravu (předpokládáme, že práci provede restaurátor s příslušnou licenci):

- Mechanicky šetrně odstranit hrubou, tvrdou a částečně poškozenou vápenocementovou omítku v celém rozsahu, aby byl minimálně poškozen podkladní kámen.

- Provést předzpevnění ploch vykazujících vysoký stupeň degradace.
 - Šetrné očištění líce tlakovou vodou, mechanické dočištění.
 - Biocidní ošetření a hydrofilní konsolidace prostředkem na bázi organokřemičitanů.

- Domodelování tvarů, tmelení, doplnění chybějícího spárování, případně injektáž jemných trhlin.
- Na opravený kámen provést vápenný fasádní nátěr v odstínu holubičí šedá – odstín vybere na základě vyhodnocení zkušebních vzorků zástupce památkové péče s projektantem.
