Revitalizace kostela sv. Jakuba Většího v Poličce s rodnou světničkou Bohuslava Martinů

SO 05 Restaurování dřevěných prvků v interiéru

RESTAURÁTORSKÝ PRŮZKUM DŘEVĚNÉHO MOBILIÁŘE KOSTELA

Kostel sv. Jakuba Většího, Polička

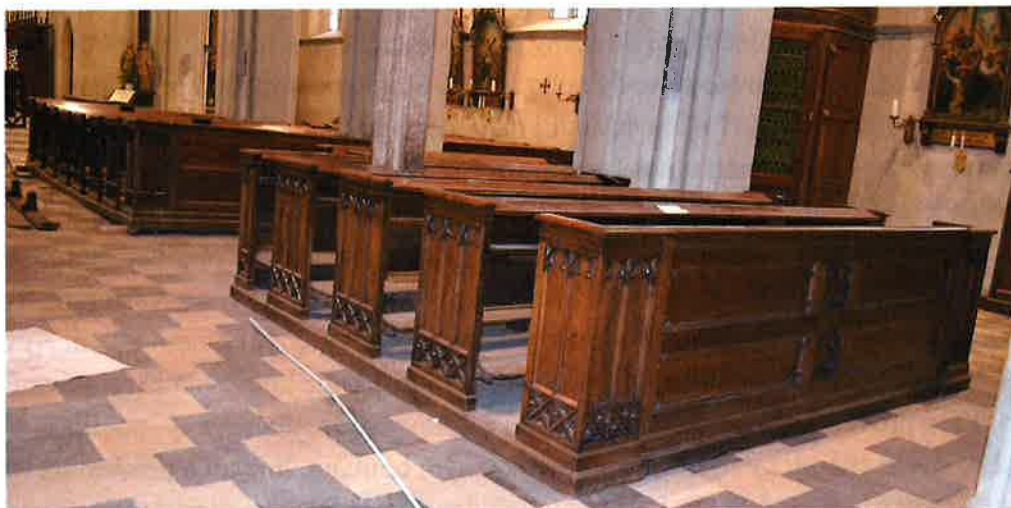
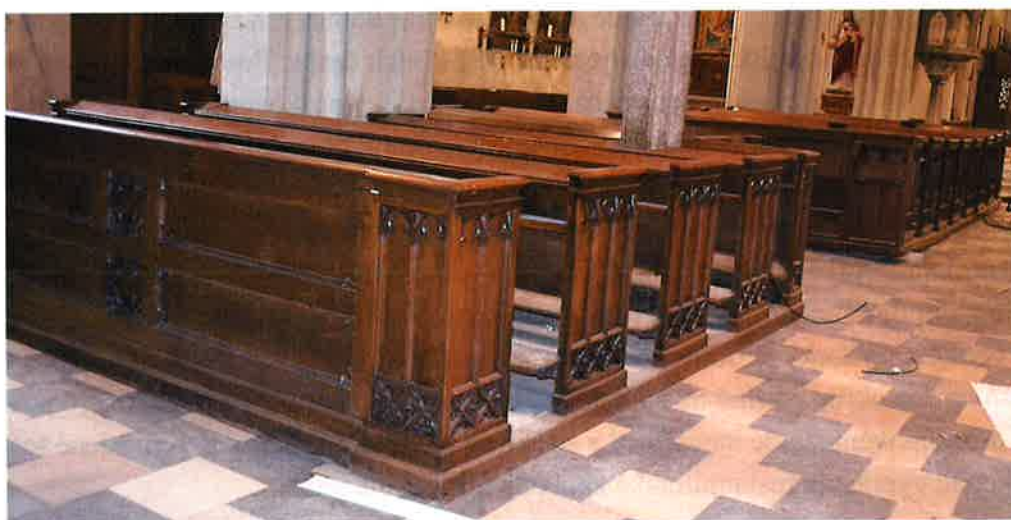
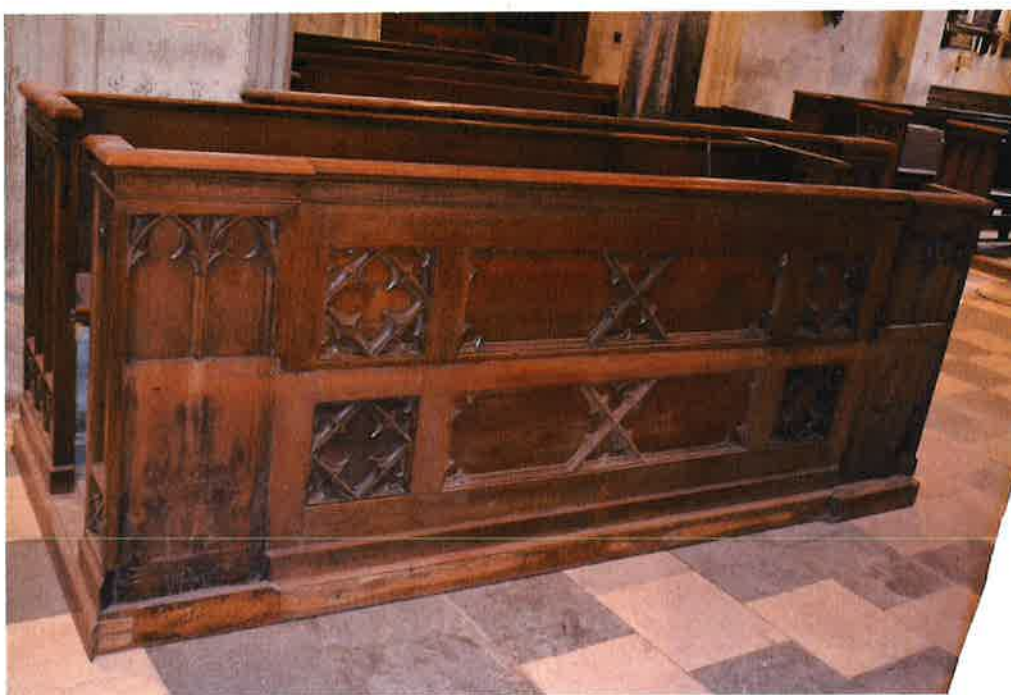
(1) Lavice

(1)Lavice jsou v hlavní lodi a v obou bočních lodích. Jednotlivé lavice jsou v několika řadách usazeny na pevných deskách a jsou na čelních, bočních a zadních stranách zdobeny reliéfními řezbami v novogotickém slohu. V hlavní lodi jsou tyto Sestavy lavic o rozměrech:

Sestavy lavic v hlavní lodi

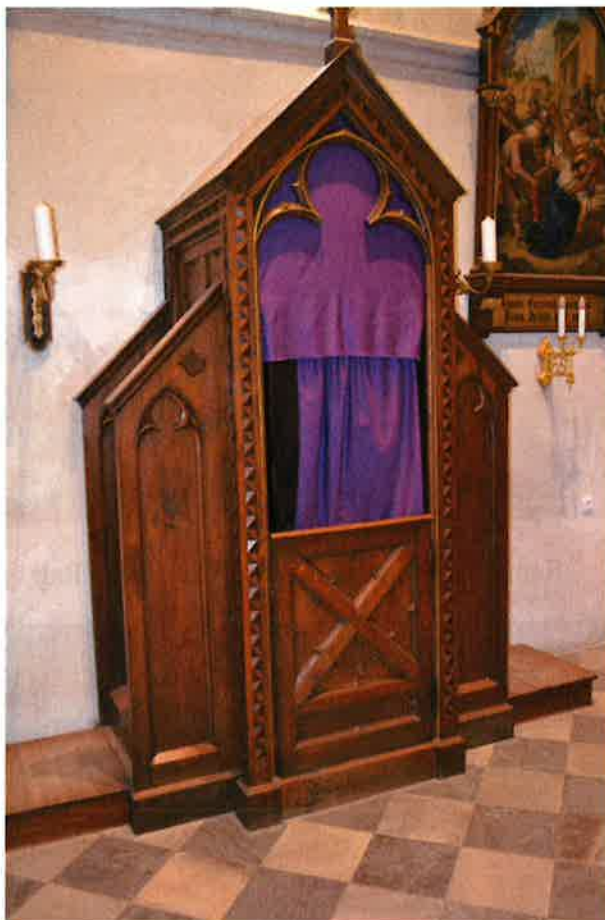
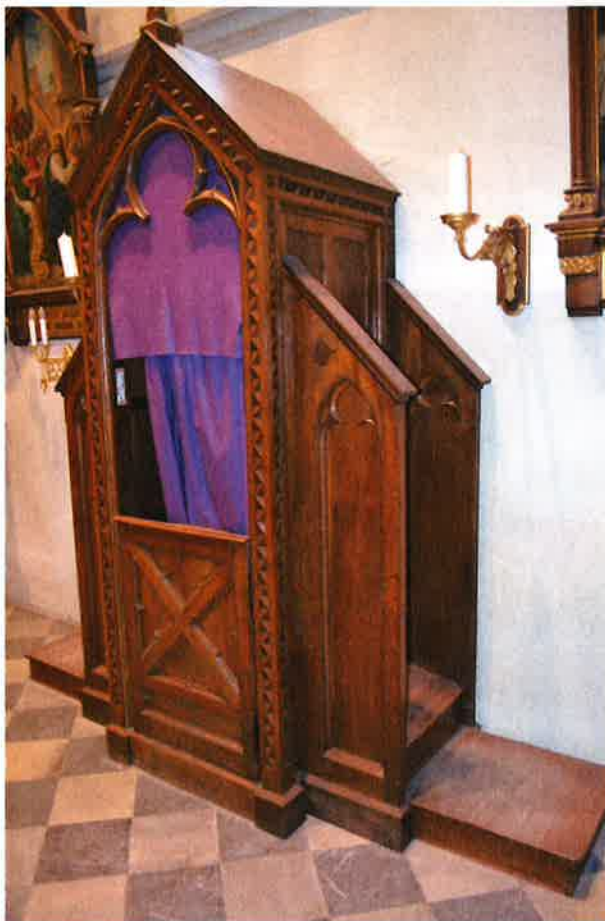
(2)zpovědnice

V bočních lodích jsou dvě **(2)zpovědnice**. Zpovědnice je tvořena ústředním uzavřeným prostorem s vrchní stříškou a ve spodní třetině s malými dvířky. V bocích je místo na klečení, částečně chráněné deskami. Zpovědnice jsou po celém obvodu zdobeny reliéfními řezbami v novogotickém slohu a jsou usazeny na pevných deskách. Rozměry zpovědnic jsou: 2x 2,8x2,6x1,05m.

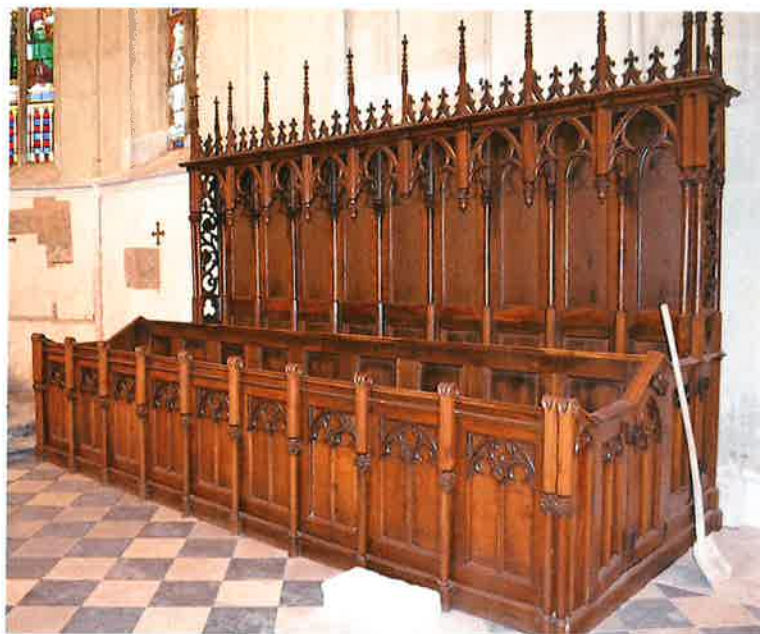
(4) Chórové lavice

V presbyteriu jsou dvě **(4)chórové lavice**. Jednotlivě jsou lavice uzavřené konstrukce se sezením ve dvou řadách za sebou. Jednotlivé lavice jsou usazeny na pevných deskách a jsou na čelních, bočních a zadních stranách bohatě zdobeny reliéfními řezbami v novogotickém slohu. Rozměry jednotlivých lavic jsou: 2x 5,0x2,2x2,7m.

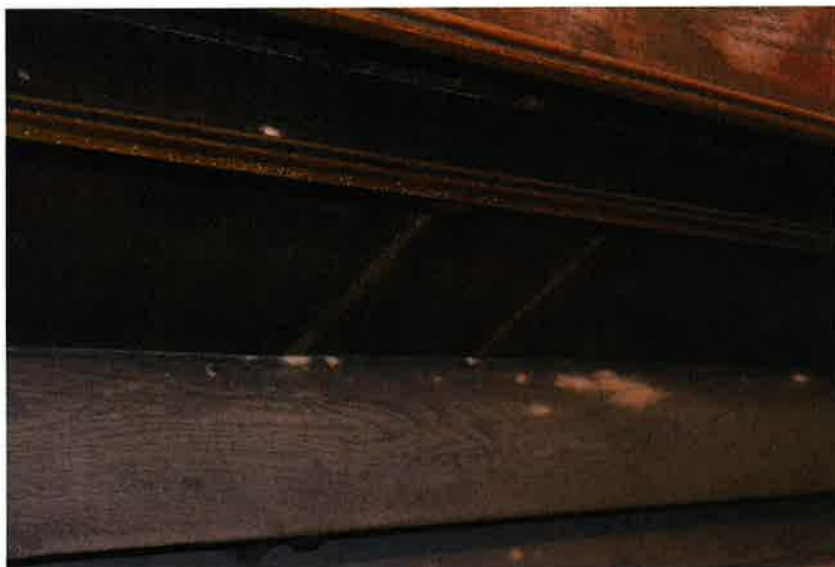
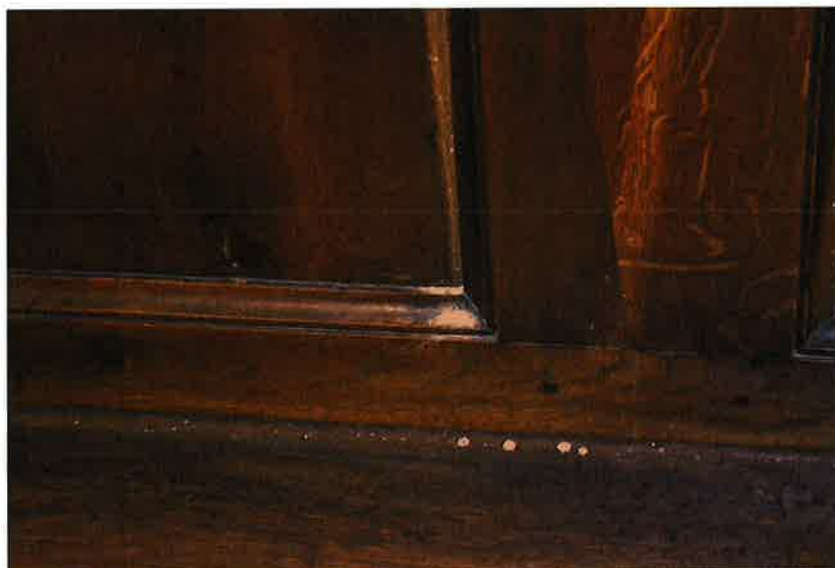
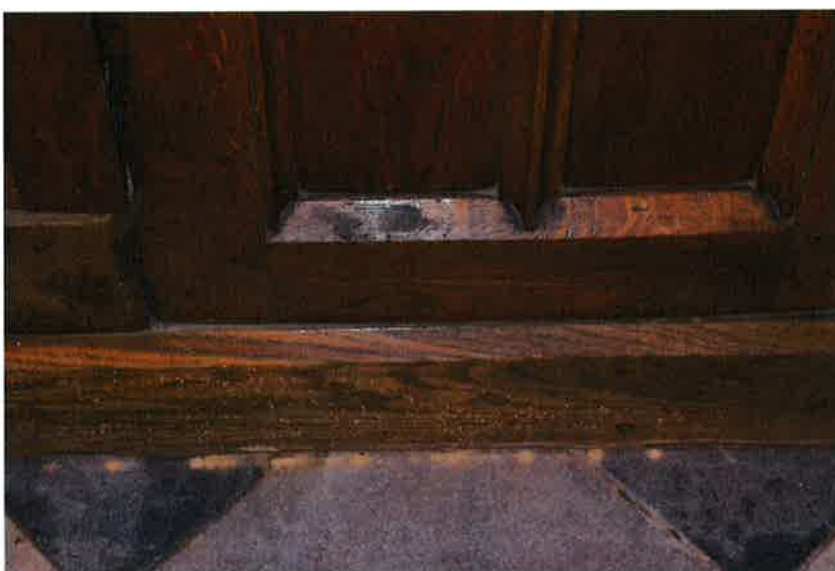
4) Chórové lavice

Nejzávažnější skutečností průzkumu je zjištění aktivního červotoče v obou **(4)**chórových lavicích, na několika místech **(1)**lavic, u **(2)**zpovědnice v severní lodi, **(3)**na částech zadveří v severní lodi a u vchodu, u **(10)**obětního stolu, ve skřínce na zpěvníky **(11)**, a ve vnitřních **(28)**dveřích z presbytáře do sakristie, kde jsou charakteristické larvální chodbičky s prachovou drtí (červotočinou). U ostatních částí mobiliáře a dveří tyto viditelné znaky poškození nebyly zjištěny. Je možné, že se v místech, která nejsou přístupná, např. pevné desky na usazení **(1)**lavic, pevné desky na usazení **(4)**chórových lavic, zadní části **(11)**oltářů se také objeví napadení červotočem. Před započatím restaurátorských prací, po odvozu do restaurátorských ateliérů, bude potřeba všechny jednotlivé části mobiliáře důkladně prozkoumat a zjistit skutečný stav napadení červotočem Jiná závažná poškození jednotlivých zkoumaných částí nebyla objevena. Jinak je mobiliář kostela ve velmi zachovalém stavu, konstrukčně v pořádku, všechny jednotlivé kusy vykazují podobná poškození, povrchová úprava je zašlá, zašpiněná, místy popraskaná, lakování ztmavlé, četné jsou oděrky dřeva a laku, některé výplně jsou podélně prasklé, část profilových lišt je uvolněná. Chybí dvě část výplně s řezbami u jedné z **(1)**lavic v hlavní lodi. Podobně chybějící části řezeb nebo jiných částí nebyly zjištěny. U všech vstupních dveří je stav podobný. Zvenku jsou dveře v celé ploše oplechované, je

Místa nálezu aktivního červotoče na chórových lavicích

Nejprve bude nutné začít s odstraněním aktivního červotoče ze všech míst kde se červotoč objeví..

Nejúčinnější metoda likvidace červotoče je nechat ho projít ionizujícím gama zářením, jehož zdrojem je radioaktivní izotop kobaltu. Toto ozáření se provádí v ozařovacím pracovišti Středočeského muzea v Roztokách u Prahy. Po provedeném ozáření a po vyndání z komory by ošetřený mobiliář měl být napuštěn přípravkem, který zabráni v budoucnu novému napadení červotočem. V případě nemožnosti ozáření napadených částí mobiliáře z důvodů malé ozařovací místnosti, se musí přistoupit k důkladnému napouštění napadených míst larválních chodbiček lavič likvidačním přípravkem Lignofix I-Profi. Je nutno dostat do všech jednotlivých chodbiček tento přípravek, nejlépe pomocí injekční stříkačky.

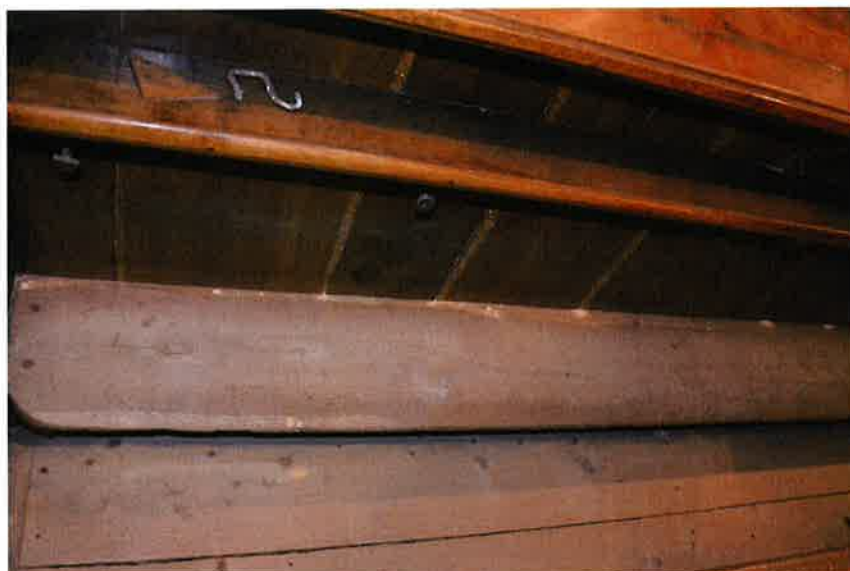
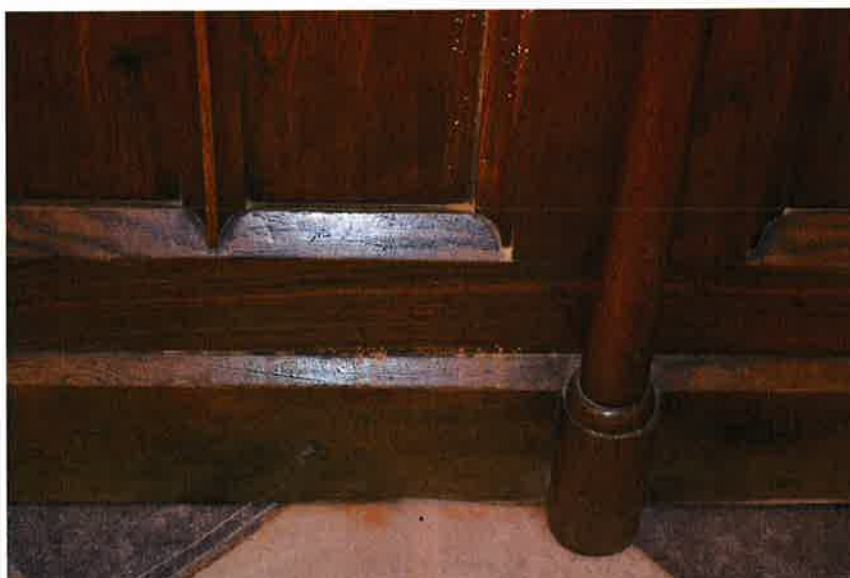
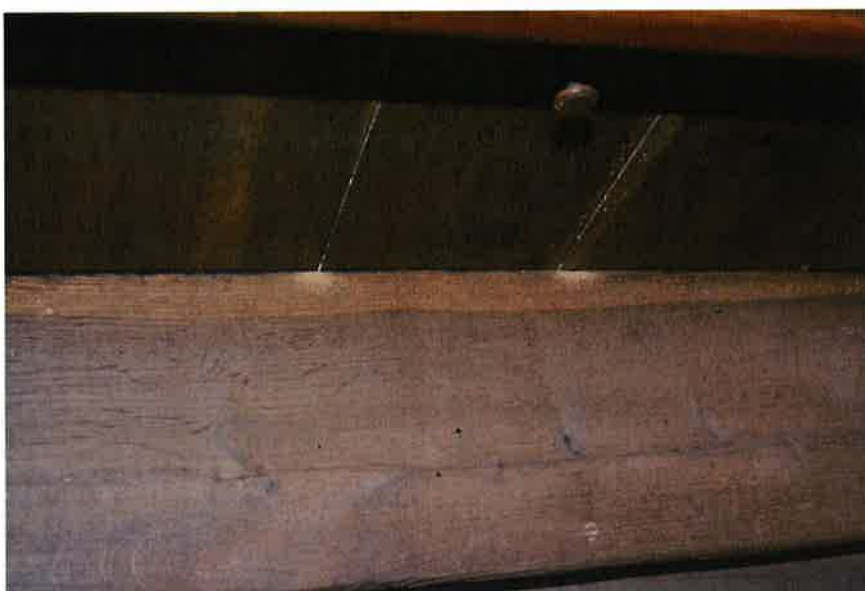
(4) Chórové lavice

Místa nálezu aktivního červotoče na chórových lavicích

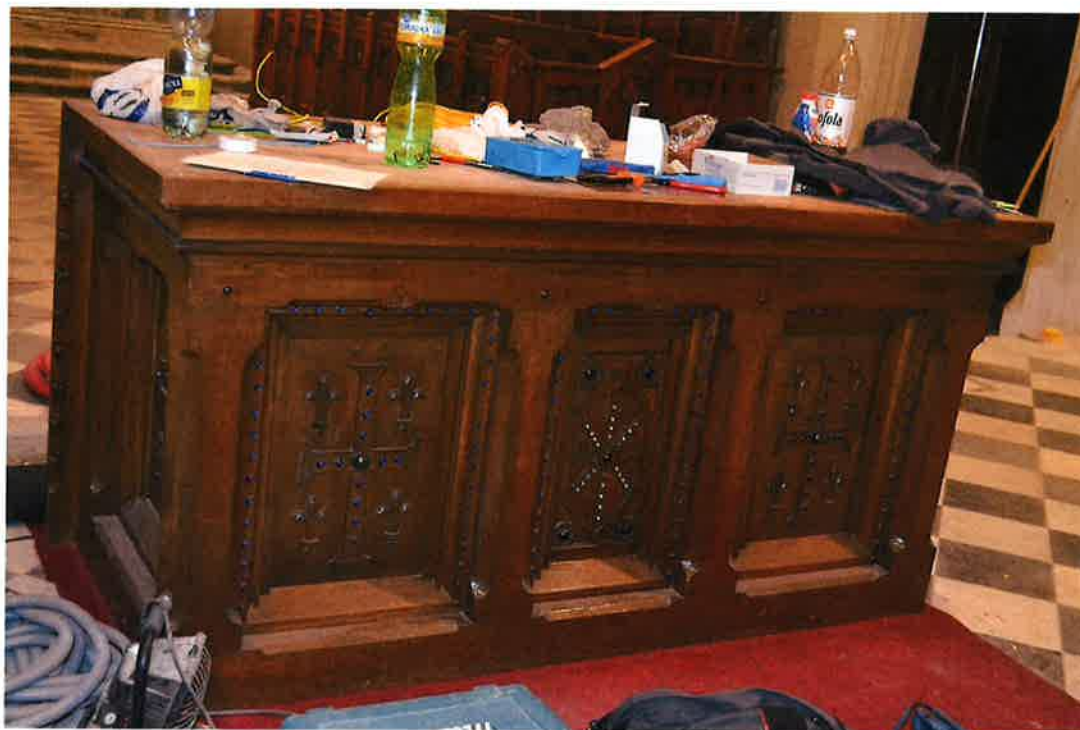
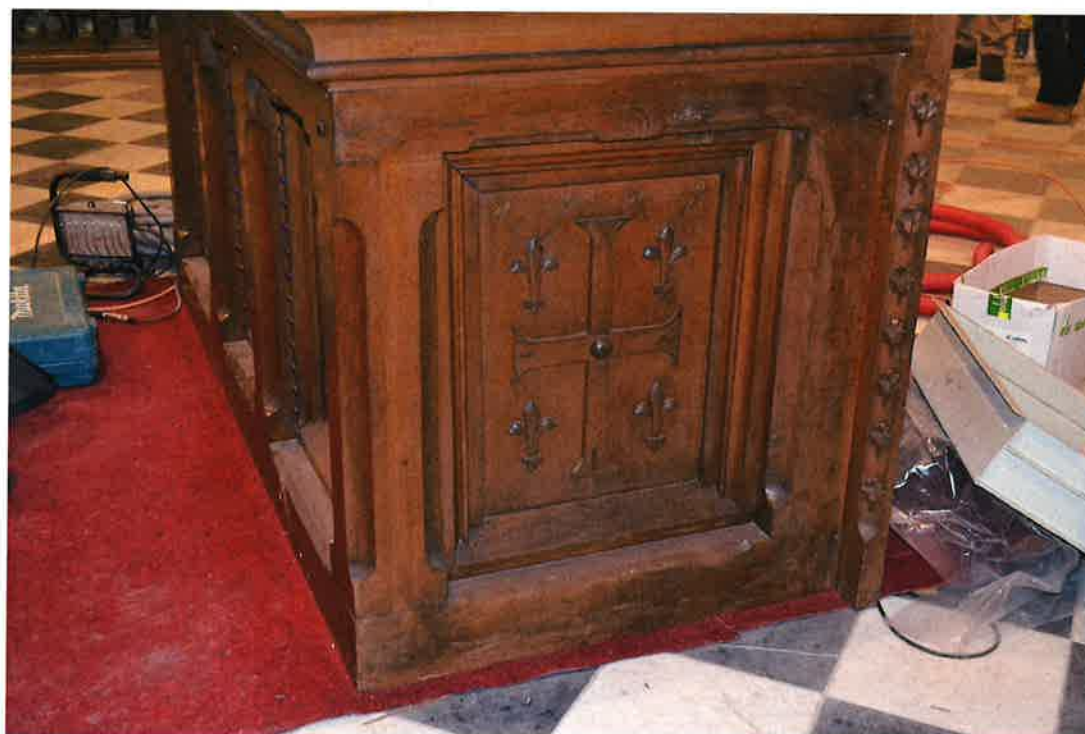
(5) Obětní stůl

V presbyteriu je také **(5)obětní stůl** obdélníkového půdorysu. Po obvodu je tvořen rámovými konstrukcemi s výplněmi, které jsou zdobeny profilováním a ve výplních reliéfními řezbami s náboženskými motivy. Rozměry obětního stolu jsou: 2,0x1,0x1,0m.

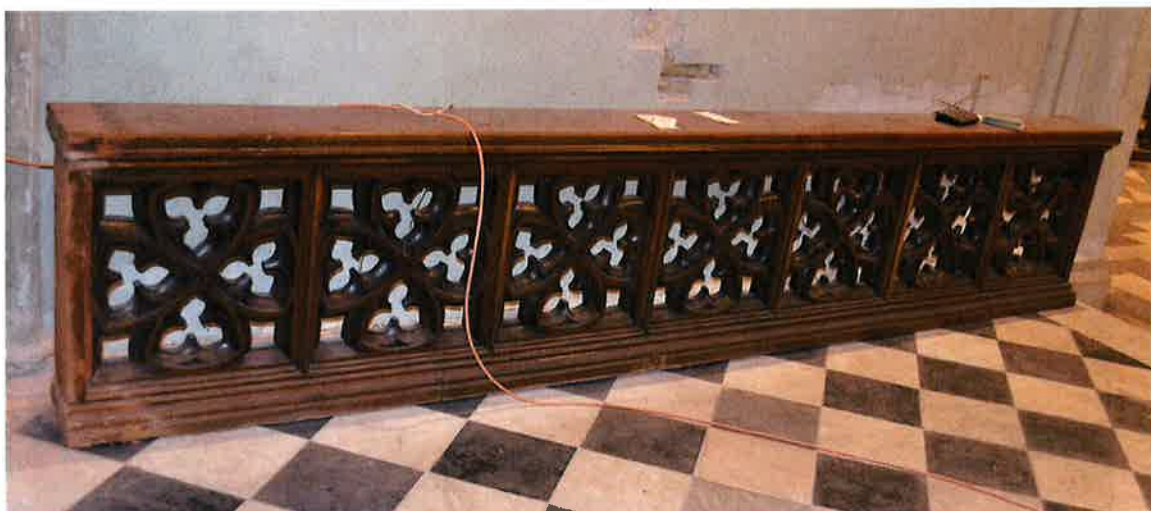
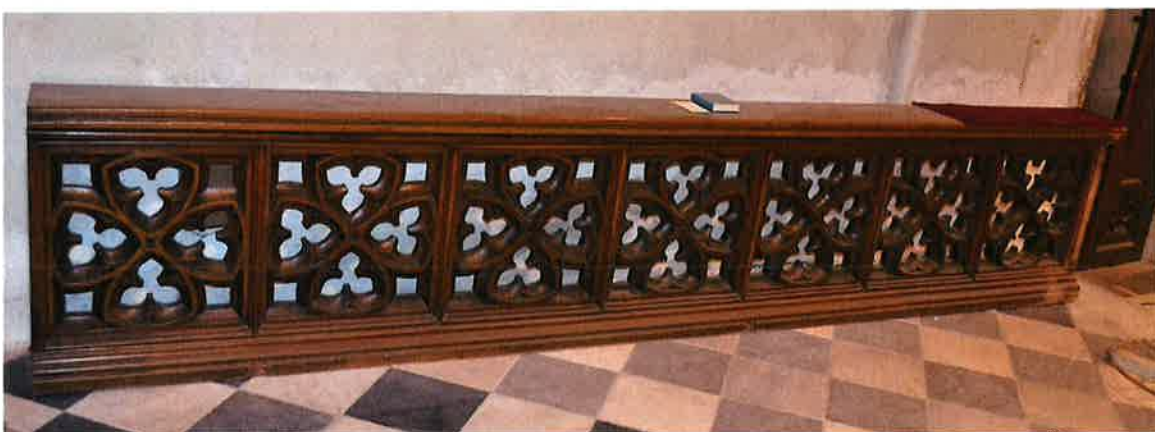
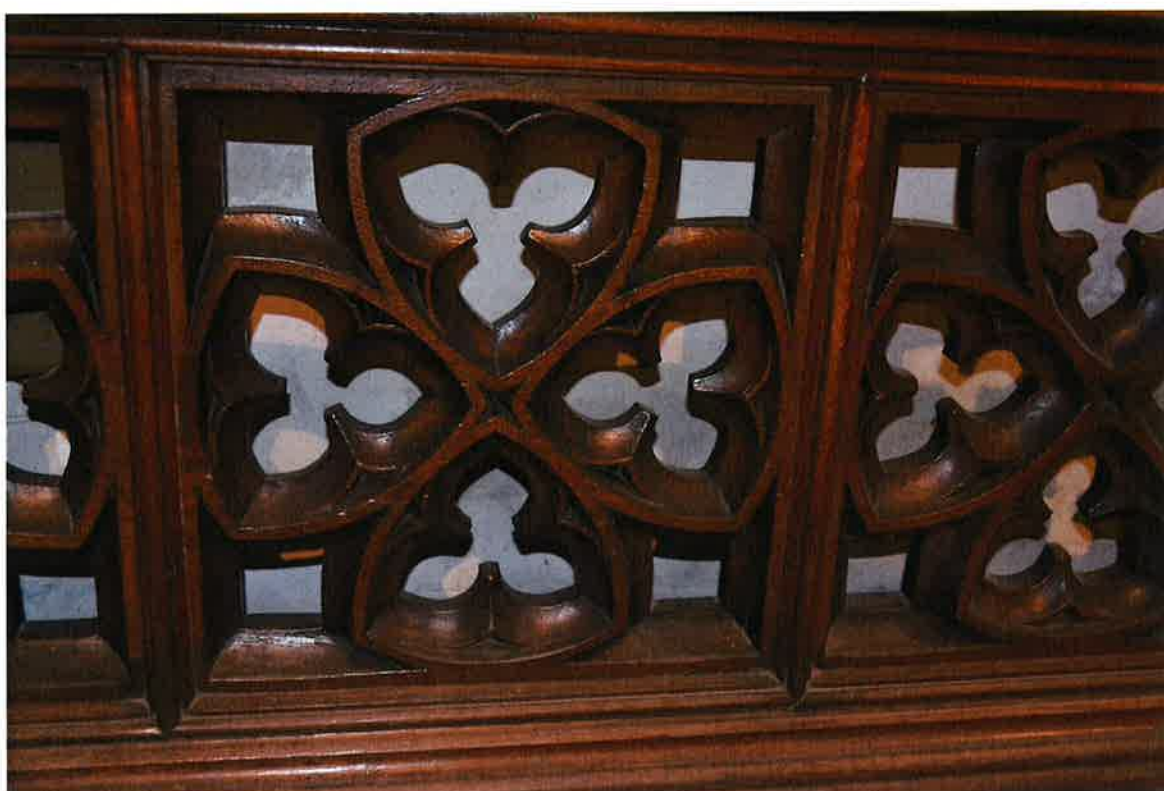
(6)Zábradlí

Dále jsou v presbyteriu dvě volně usazené nízké **(6)zábradlí**. Zábradlí jsou rámové konstrukce s výplněmi, kde jsou v jednotlivých výplních vyřezané motivy okenních kružeb. Rozměry zábradlí jsou: 3,95x0,77x0,28m.

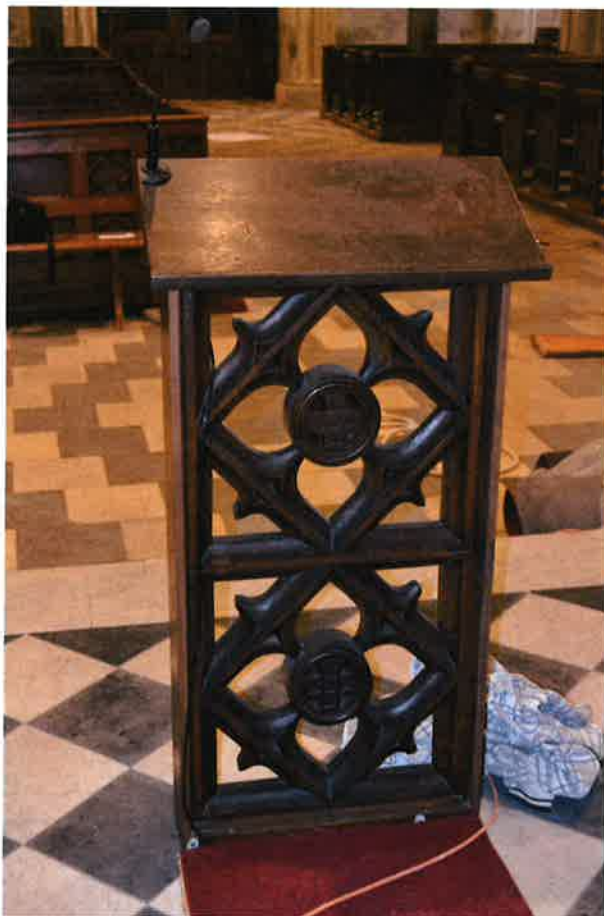
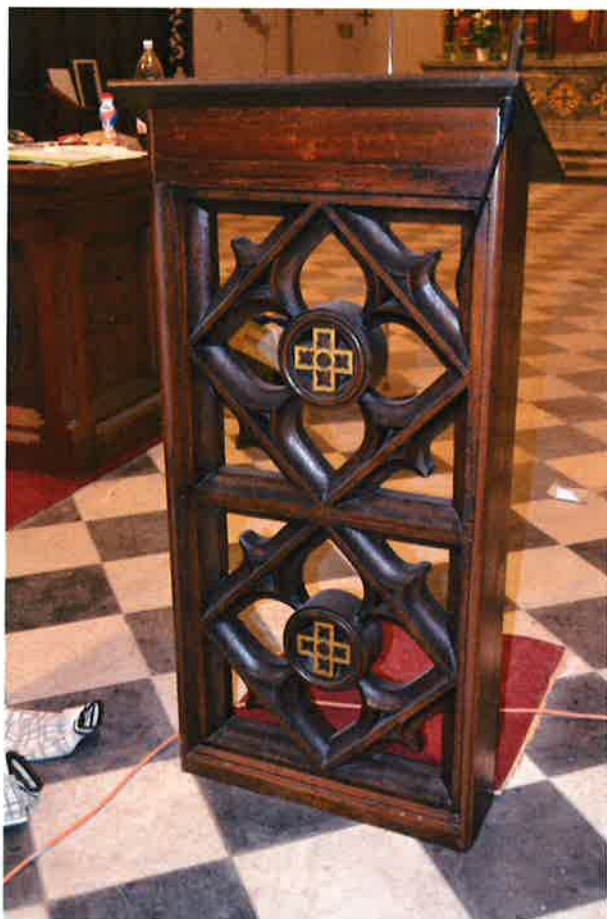
(7)Čtecí pultík

Také je zde **(7)čtecí pultík** rámové konstrukce s výplněmi, kde jsou v jednotlivých výplních vyřezané motivy okenních kružeb. Rozměry pultíku jsou: 1,27x0,65m.

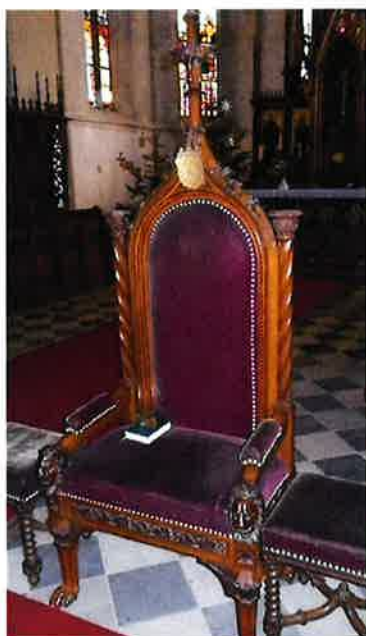
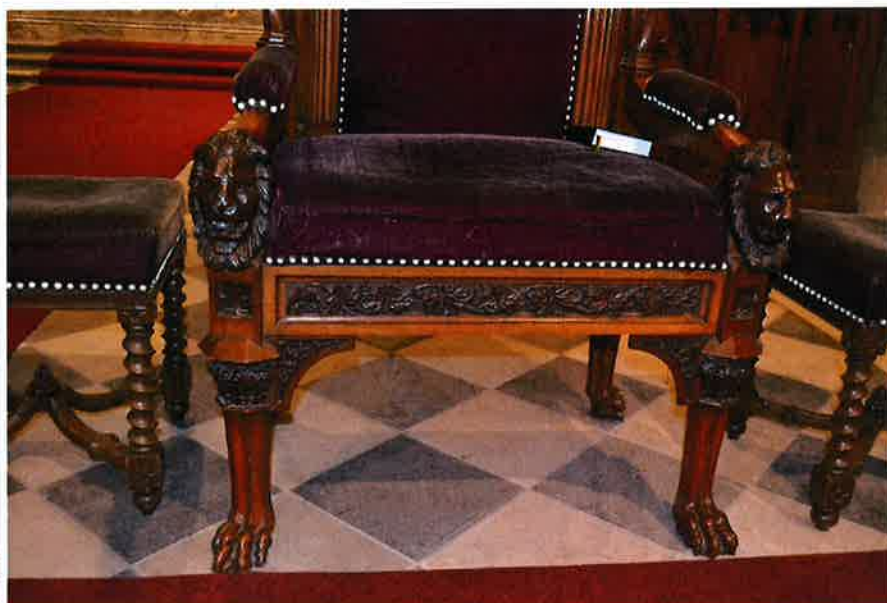
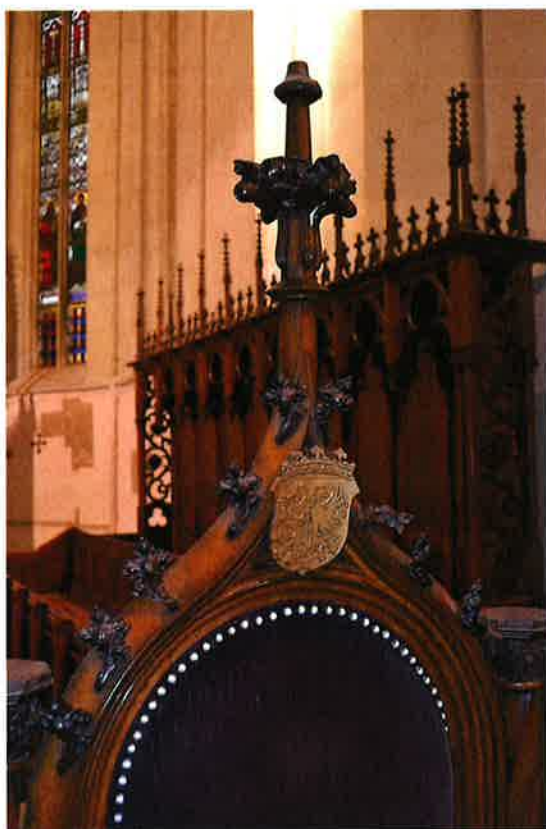
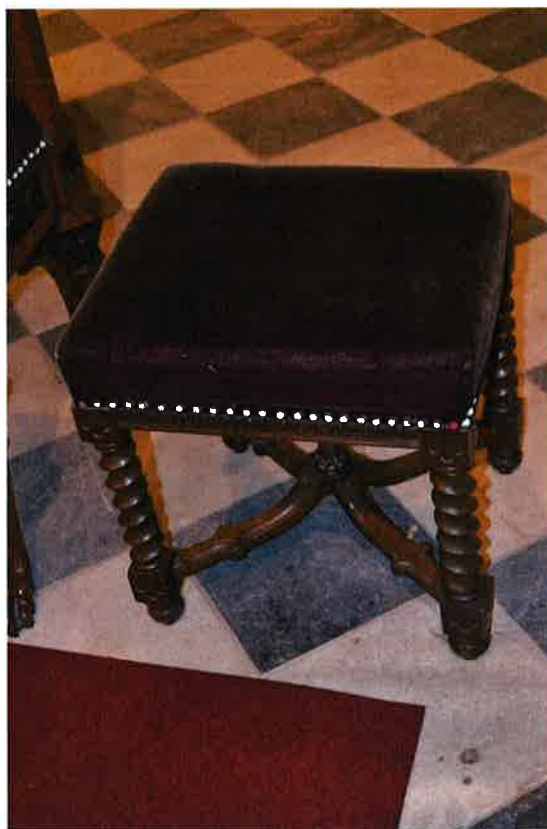
(8) Čalouněné křeslo a dvě taburetky v prostoru presbytáře

(8)Čalouněné křeslo a dvě taburetky v prostoru presbytáře. Křeslo je bohatě zdobeno řezbami s motivy lvích hlav a je v novogotickém stylu. Křeslo má čalouněné područky a má vysoký čalouněný opěrák. Čalounění tvoří tmavě červený samet a je lemováno ozdobnými bílými hřebíky. Rozměry křesla jsou 0,9x0,65x2,18m. Dvě taburetky jsou obdélníkového půdorysu jsou bohatě zdobeny řezbami v novogotickém stylu. Čalounění tvoří tmavě červený samet a je lemováno ozdobnými bílými hřebíky. Rozměry křesla jsou 0,46x0,4x0,5m.

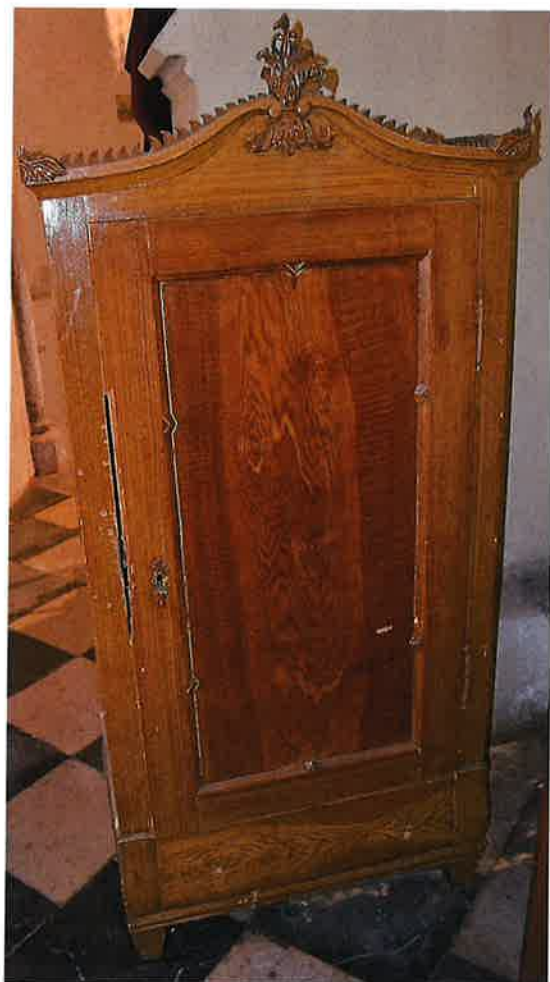
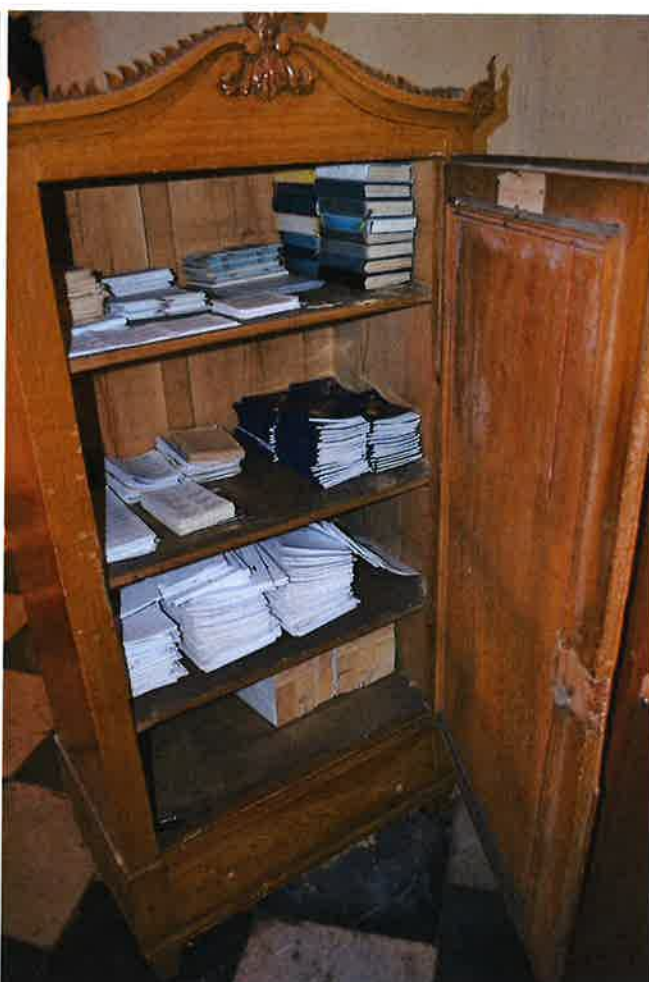
(11)Skříň na zpěvníky je v prostoru za hlavním oltářem. Obdélníková skříň je s prohnutou vrchní částí zdobenou řezbami. Přední dveře jsou rámové konstrukce s vloženou výplní. Uvnitř skříně jsou tři police na zpěvníky. Celá skříňka je fládrována světle hnědým fládrem. Rozměry skřínky jsou: 0,47x0,77x1,75m.

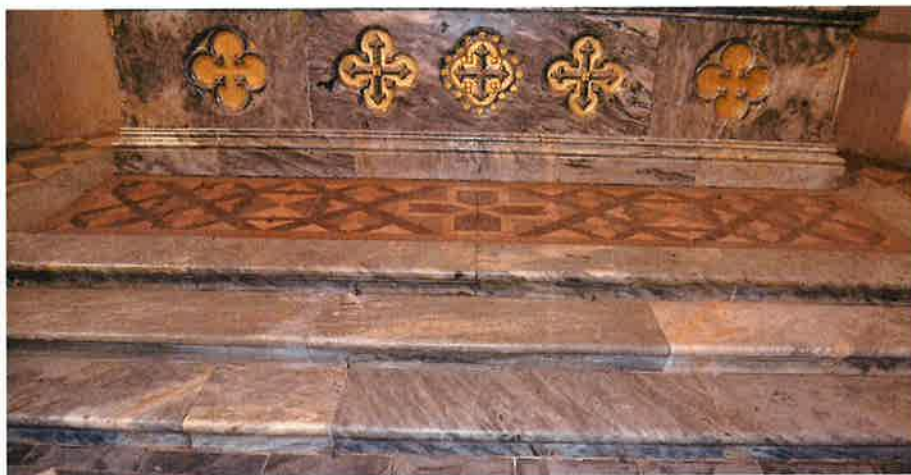
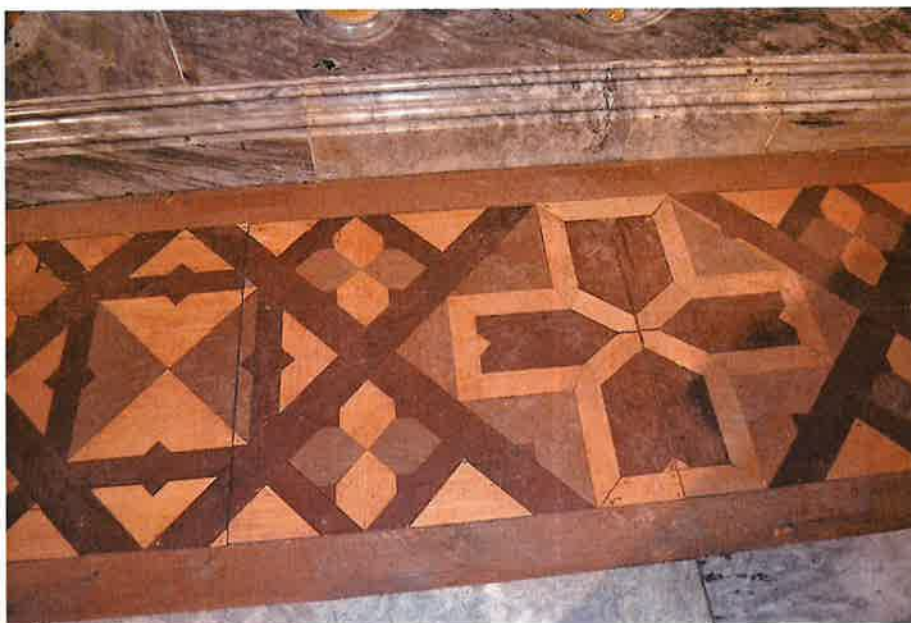
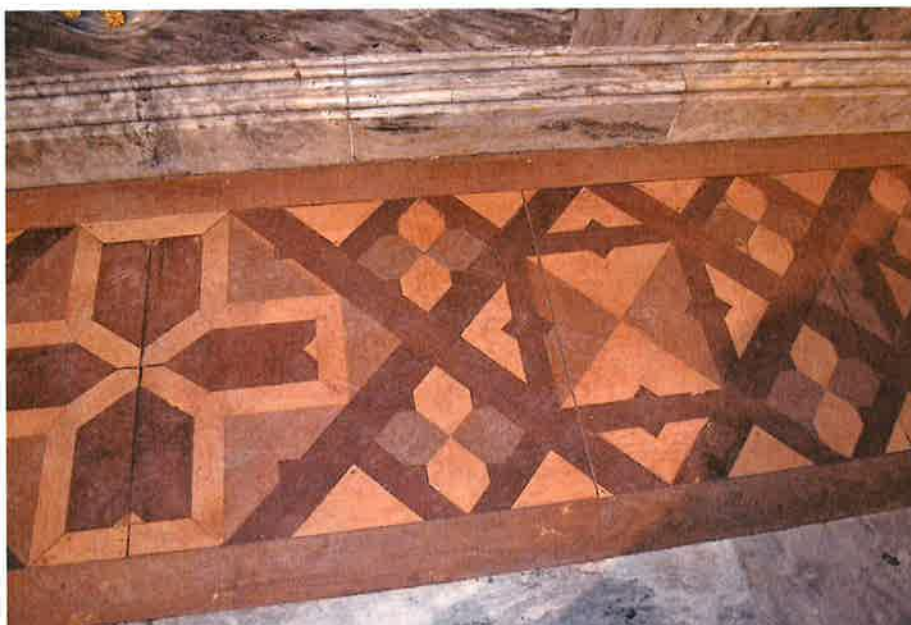
(14)Kazetové podlahy

Před všemi třemi oltáři jsou na podlaze dřevěné **(14)kazetové podlahy**. Rozměry podlahy před hlavním oltářem: 3,92x0,92m, rozměry podlahy před bočními oltáři: 2x 2,27x1,01m

Kazetová podlaha před (10)hlavním oltářem

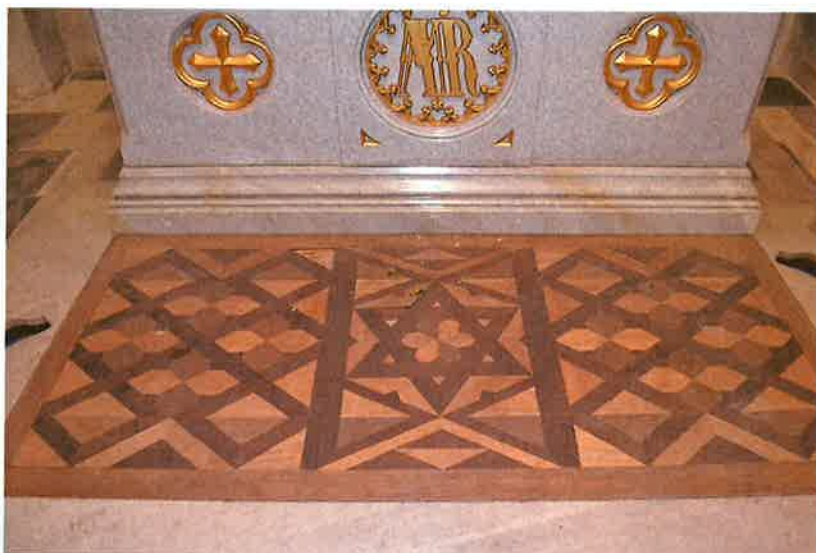
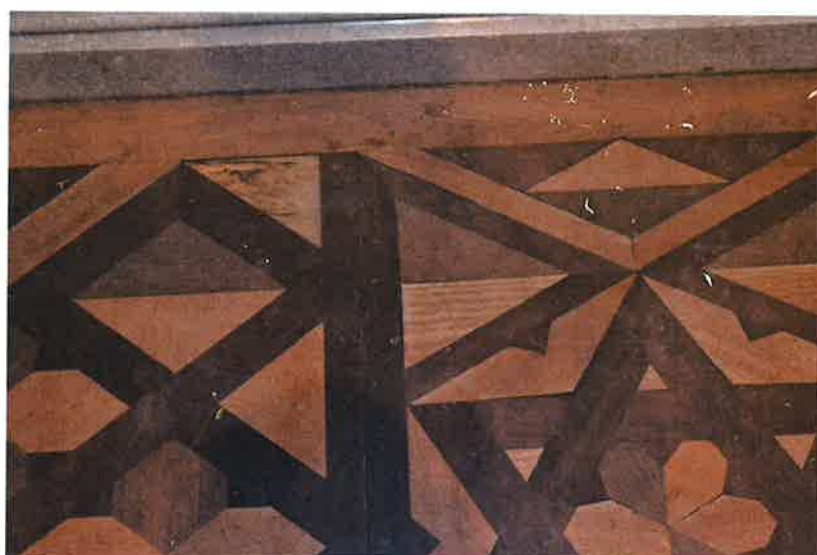
(14)Kazetové podlahy

Kazetová podlaha před (13)bočním oltářem s obrazem P.Marie

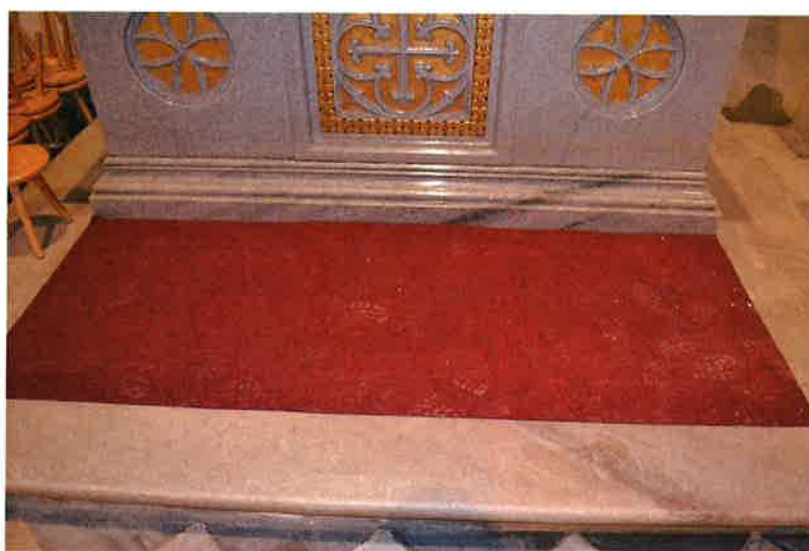
Kazetová podlaha před (12)bočním oltářem s obrazem sv.Josefa

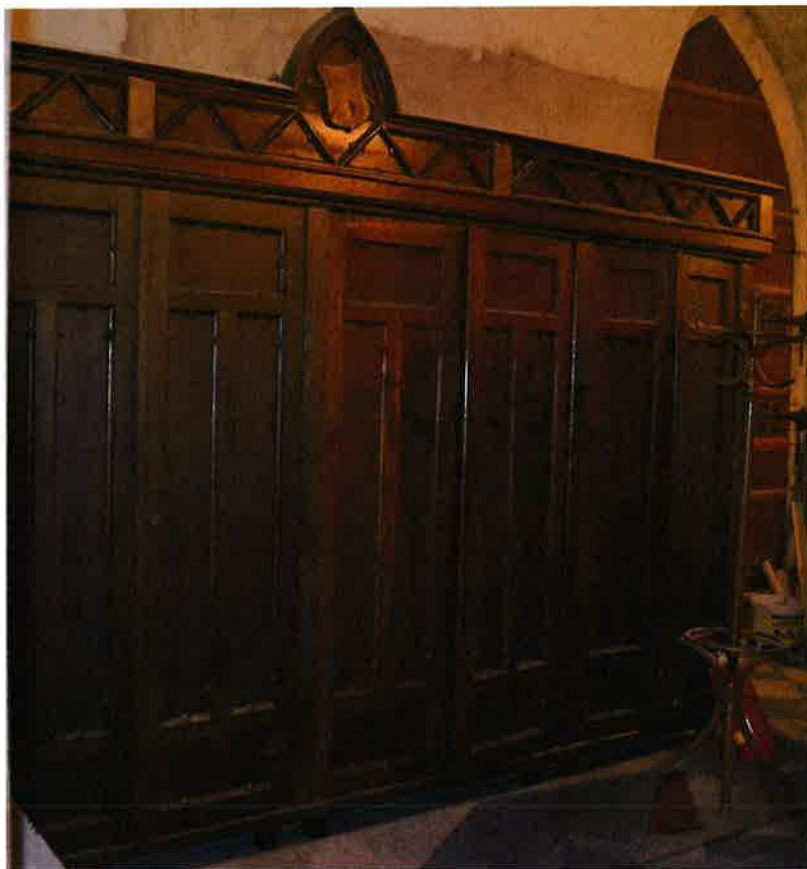
(15)Šatní skříň sakristii

V sakristii jsou tři šatní skříně a jeden dlouhý stůl s nástavcem. Největší **(15)šatní skříň** je rámové konstrukce s vloženými výplněmi a sdružená do čtyř oddělení s osmi dveřmi. Středně velká

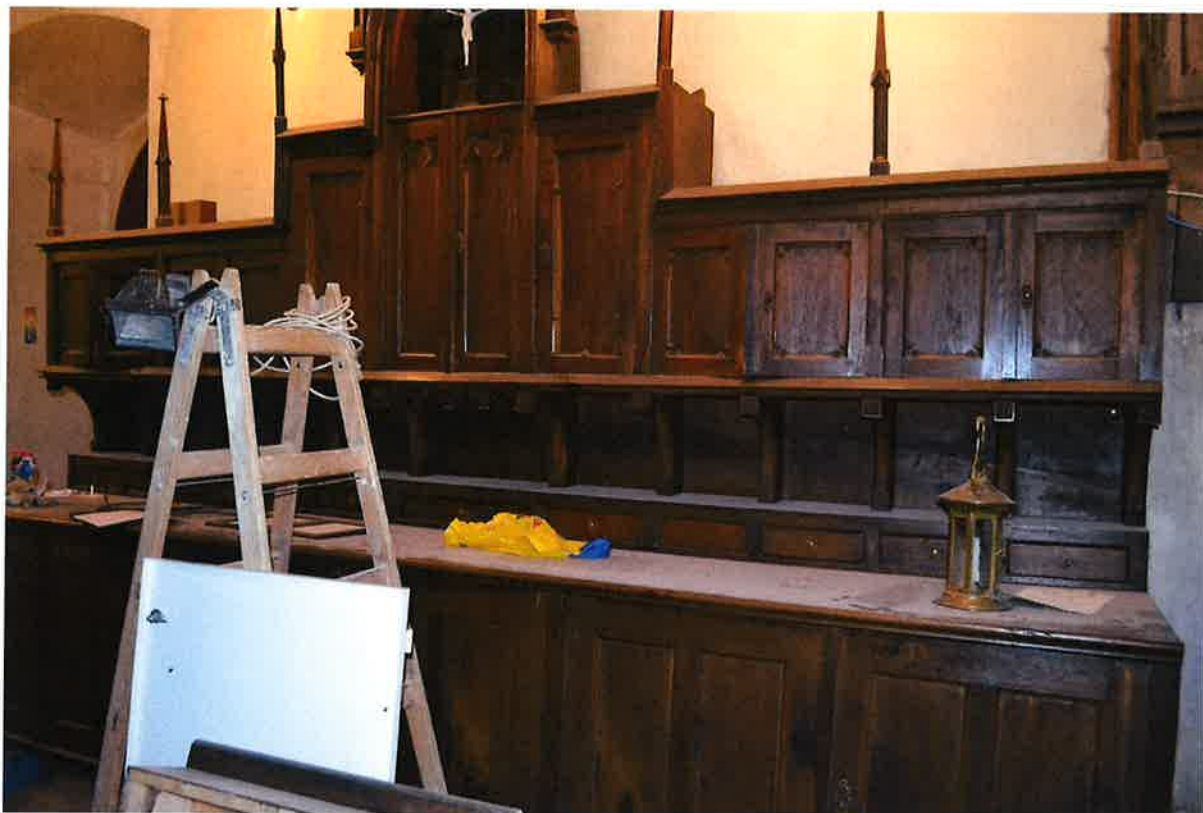
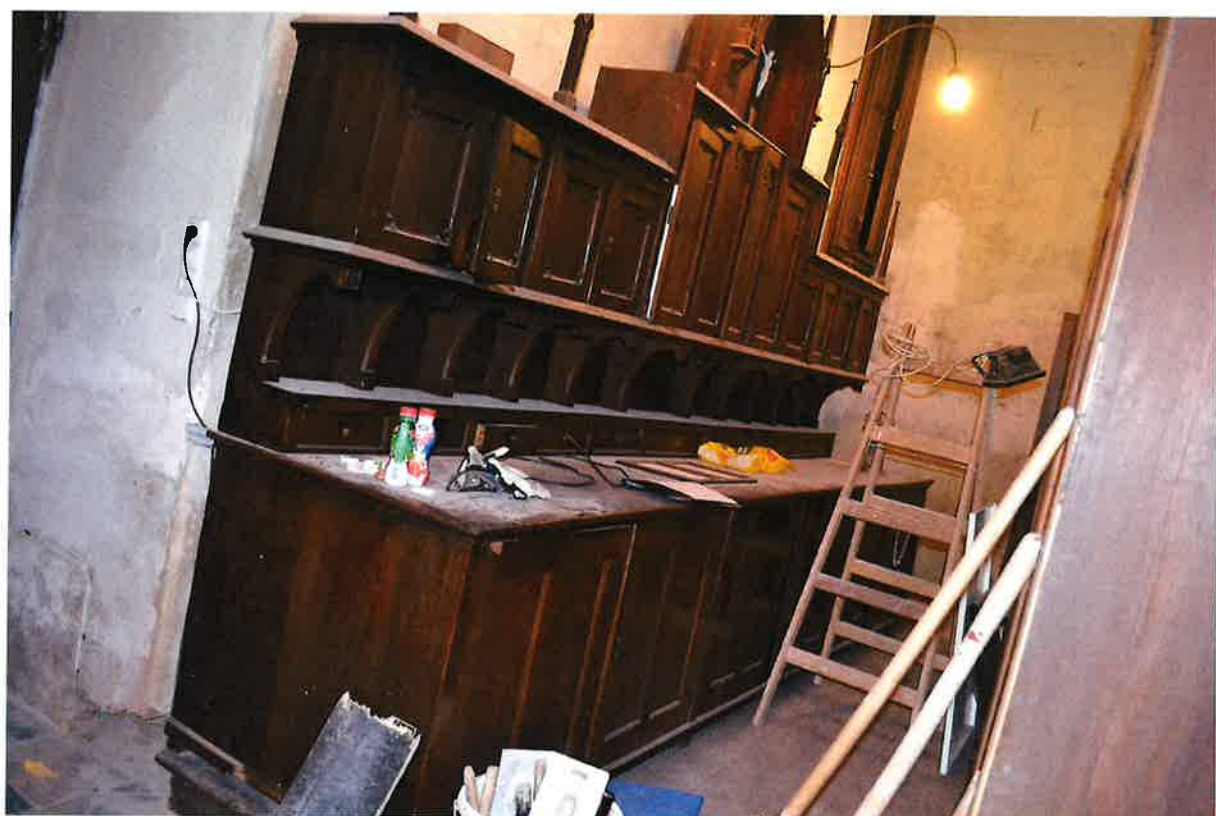
(18) Dlouhý stůl v sakristii

(16)**šatní skříň** je rámové konstrukce s vloženými výplněmi a sdružená do dvou oddělení se čtyřmi dveřmi. Malá jednoduchá jedno dveřová (17)**skříň** je rámové konstrukce s vloženými výplněmi. (18)**Dlouhý stůl** je ve spodní části členěn do čtyř oddílů s šesti dveřmi, na vrchní masivní desce je vystavěn nástavec rozdělený do sedmi oddílů s dvanácti dveřmi. Součástí nástavce je i jedenáct malých zásuvek. (19)**Zadní dveře od kazatelny** jsou v levém rohu sakristie v prostoru nad dlouhým stolem. Dveře jsou dvoukřídlé, rámové konstrukce s vloženými výplněmi. Rám dveří je tvořen rámem s profilováním. Materiál všech skříní, dlouhého stolu i dveří je masivní dub a jednotlivé kusy jsou na čelních a bočních stranách bohatě zdobeny profilovými lištami a reliéfními řezbami v novogotickém slohu. Rozměry největší šatní skříně jsou: 4,4x2,5x0,8m, rozměry středně velké skříně jsou: 2,3x2,1x0,5m, rozměry malé skříně jsou: 2,2x0,95x0,8m, rozměry velkého stolu s nástavcem jsou: 4,8x2,45x0,9m a rozměry dveří jsou: 0,9x2,2m

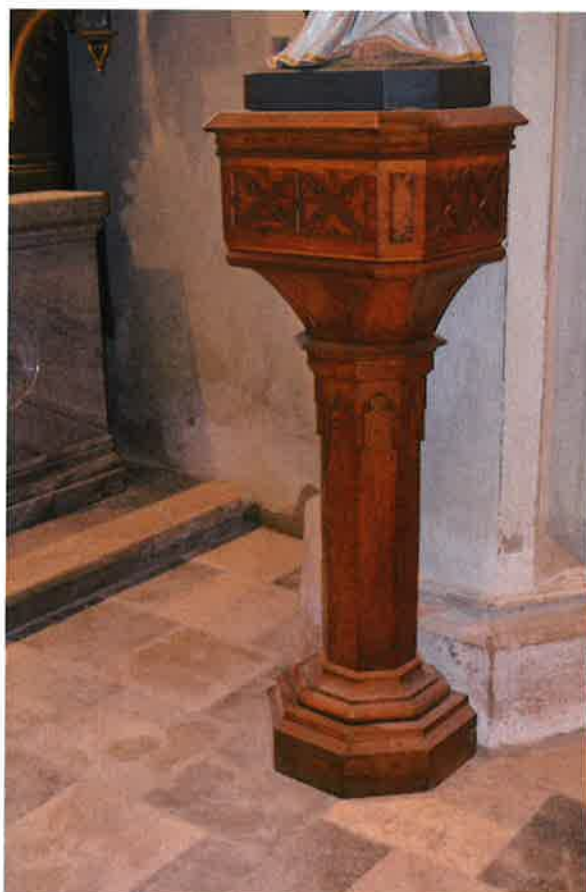
(22)Podstavec

Dále je zde (21)**klekátko** s dvěma zásuvkami a očalouněným místem pro klečení. Klekátko je zdobeno reliéfními řezbami a pozlaceným nápisem v ústřední části. Rozměry klekátko jsou: 0,9x0,8x0,7m. Jsou zde také dva podstavce pod sochami. Jeden (22)**podstavec** je s základnou z pětibokého půdorysu s pětibokým sloupkem na který navazuje obdélníkový sokl. Podstavec je bohatě zdoben profilováním a různými reliéfními řezbami v novogotickém slohu. Rozměry podstavce jsou: 1,56x0,62x0,46m. Druhý (23)**podstavec** má obdélníkový půdorysový sokl s nástavcem z rámové konstrukce s výplněmi a vrchním soklem pro umístění sochy. Podstavec je po obvodech zdoben profilováním a reliéfními řezbou v přední ústřední výplni v novogotickém slohu. Rozměry podstavce jsou: 0,85x0,5x0,4m.
