Revitalizace kostela sv. Jakuba Většího v Poličce s rodnou světničkou Bohuslava Martinů

SO 05 Restaurování dřevěných prvků v interiéru

RESTAURÁTORSKÝ PRŮZKUM DŘEVĚNÉHO MOBILIÁŘE KOSTELA

Kostel sv. Jakuba Většího, Polička

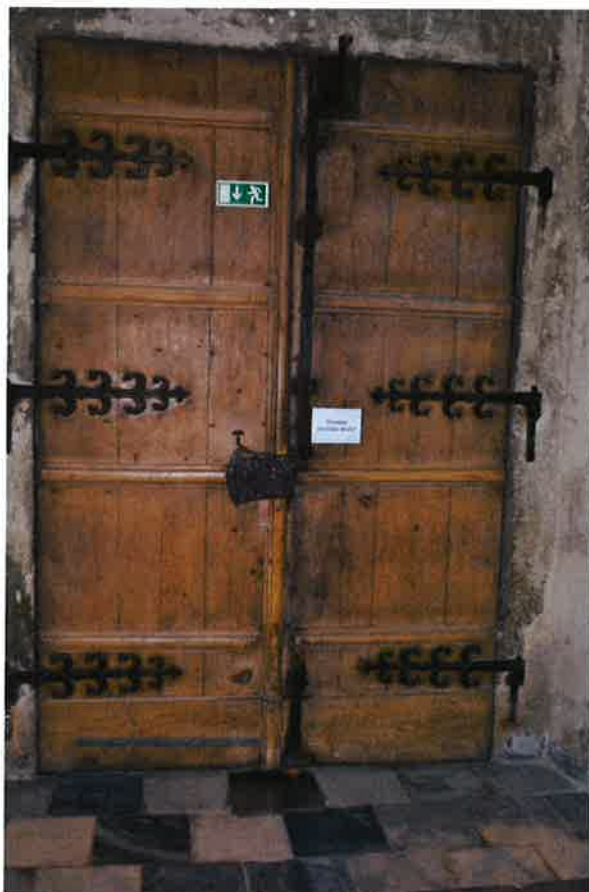
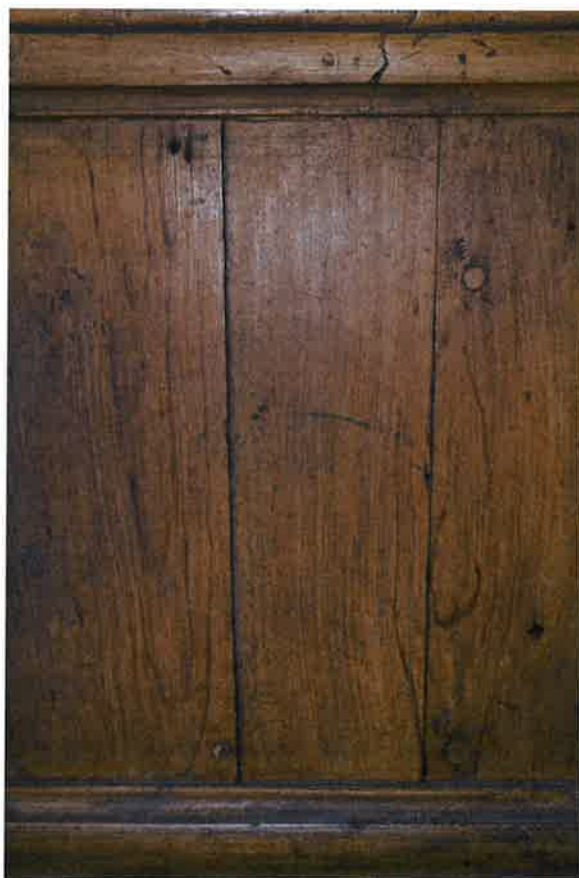
(26)Hlavní vchodové dveře

(26)**Hlavní vchodové dveře** jsou dvoukřídlé, mají obdélníkový tvar a jsou tvořené z vnitřní strany deskami složenými z širokých fošen. Desky jsou zpevněny osmi zapuštěnými příčnými svlaky na dveřích a ve spodní části širokým příčným prknem. Dveře jsou zavěšeny na šesti kovaných závěsech, opatřeny krabicovým zámkem a zajištěny vrchní a spodní kovanou zástrčí. Materiál dveří je jehličnaté dřevo a povrchová úprava z vnitřní strany je provedena světle hnědým fládrováním. Rozměry hlavních vchodových dveří jsou: 3,15x2,05m.

Pohled na původní fládr dveří

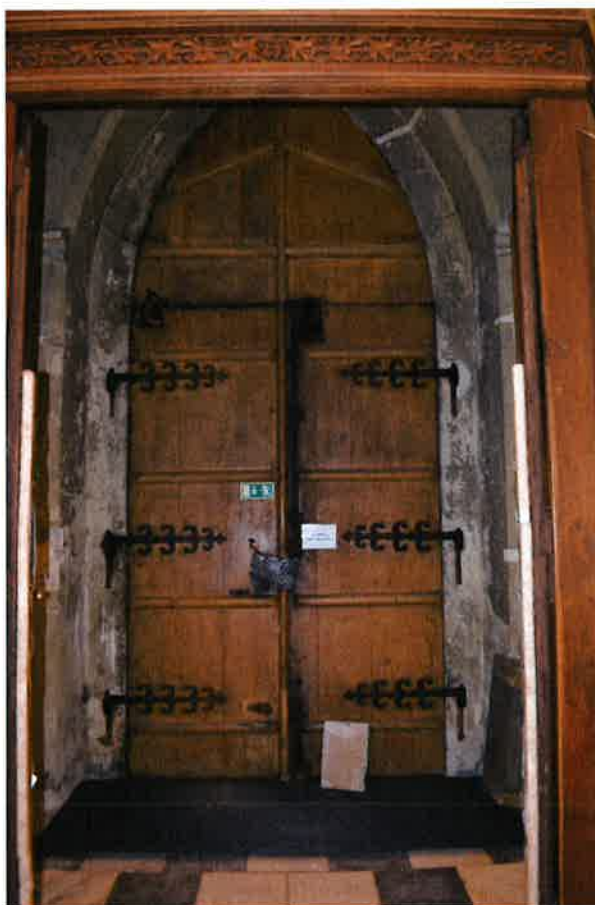
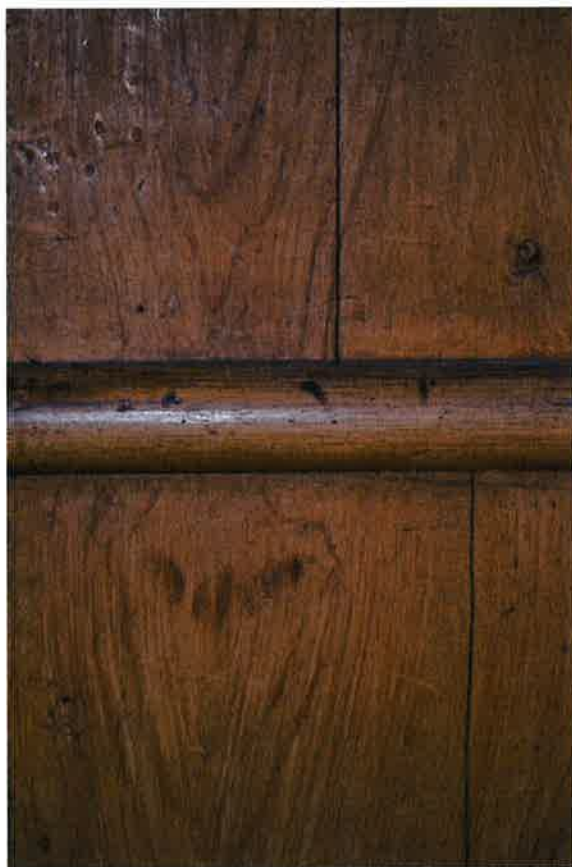
(27a+27b)Boční vchodové dveře

Dvoje (27a +27b)**boční dveře** jsou v prostoru zádveří v severní části kostela a naproti v jižní části. Dveře v jižní části jsou v prostoru zpovědní místnosti a jsou přístupné jen zvenku. Dveře jsou konstrukčně i rozměrově stejné. Dveře jsou dvoukřídlé, mají obdélníkový tvar s nadsvětlíkem trojúhelníkového zakončení a jsou tvořené z vnitřní strany deskami složenými z širokých fošen. Desky jsou zpevněny osmi zapuštěnými příčnými svlaky na dveřích a čtyřmi svlaky na nadsvětlíku. Dveře jsou zavěšeny na šesti kovaných závěsech, opatřeny krabicovým zámkem a zajištěny vrchní a spodní kovanou zástrčí. Materiál dveří je jehličnaté dřevo a povrchová úprava z vnitřní strany je provedena světle hnědým fládrováním. Rozměry obou bočních vchodových dveří jsou: 4,5x2,05m. Druhé (28)**boční dveře** jsou v prostoru sakristie v severní části kostela. Dveře jsou dvoukřídlé, mají obdélníkový tvar s nadsvětlíkem trojúhelníkového zakončení a jsou tvořené z vnitřní strany deskami složenými z širokých fošen. Desky jsou zpevněny osmi zapuštěnými příčnými svlaky na dveřích a dvěma svlaky na nadsvětlíku. Dveře jsou zavěšeny na šesti kovaných závěsech, opatřeny krabicovým zámkem a zajištěny vrchní a spodní kovanou zástrčí. Materiál dveří je jehličnaté dřevo a povrchová úprava z vnitřní strany je provedena světle hnědým fládrováním. Rozměry bočních vchodových dveří jsou: 3,6x1,62m.

Pohled na původní fládr dveří

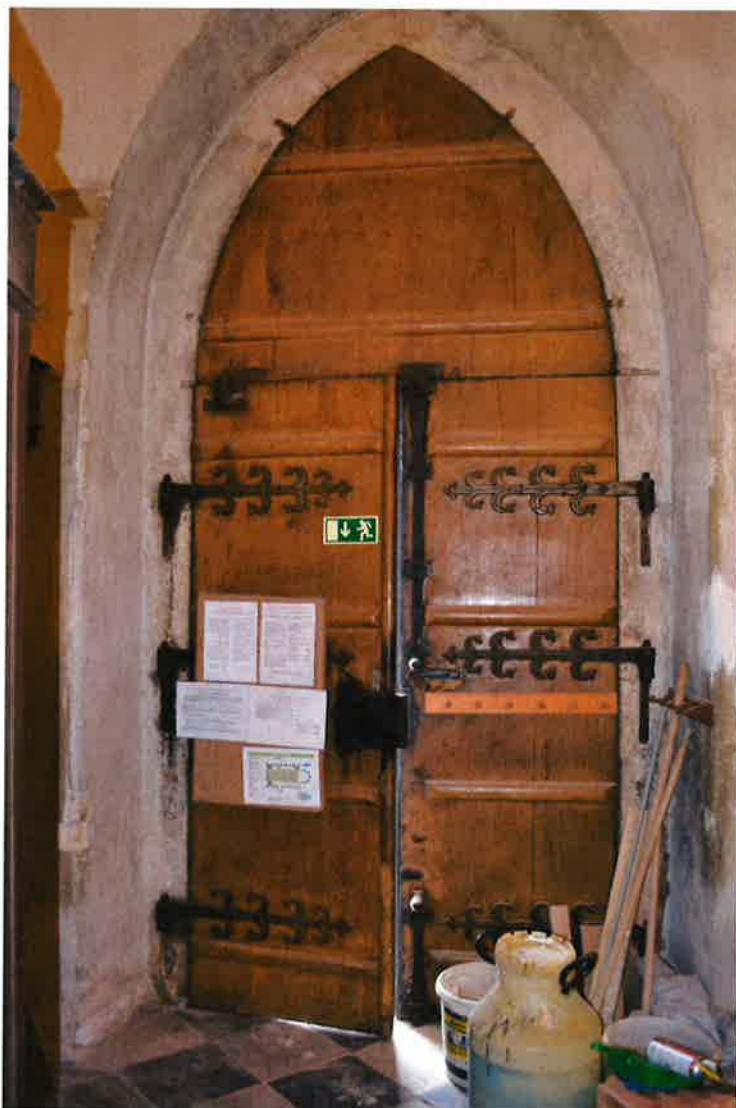
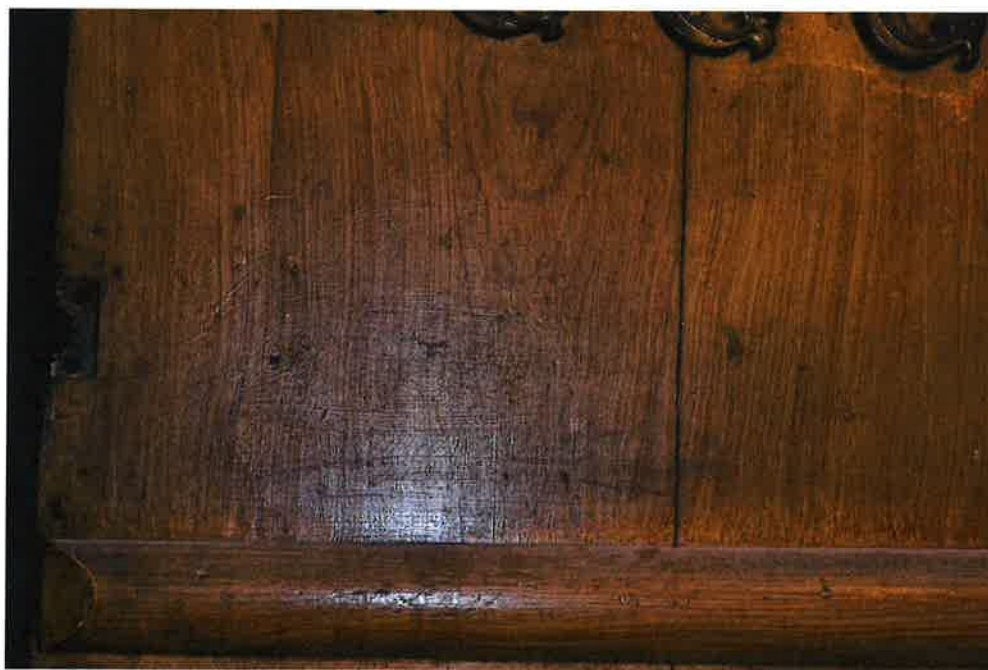
(28)Boční vchodové dveře

Pohled na původní fládr dveří

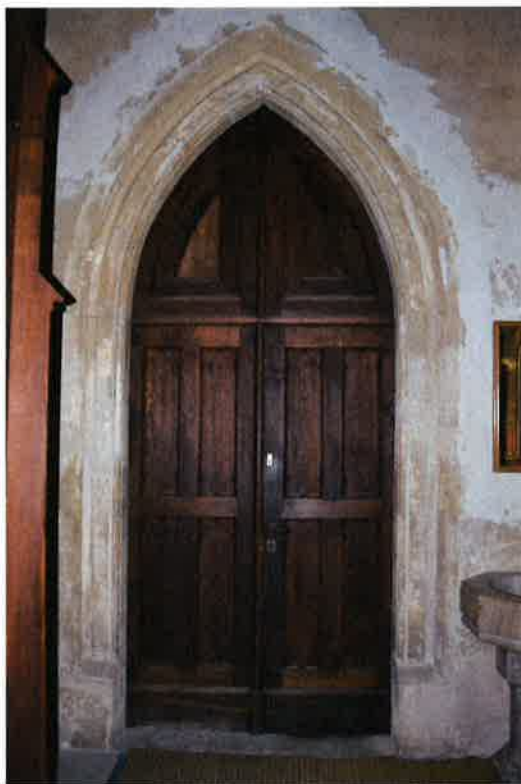
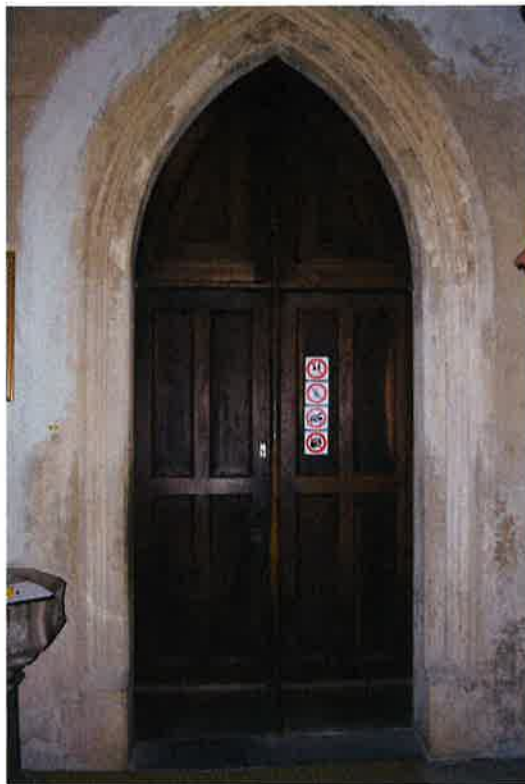
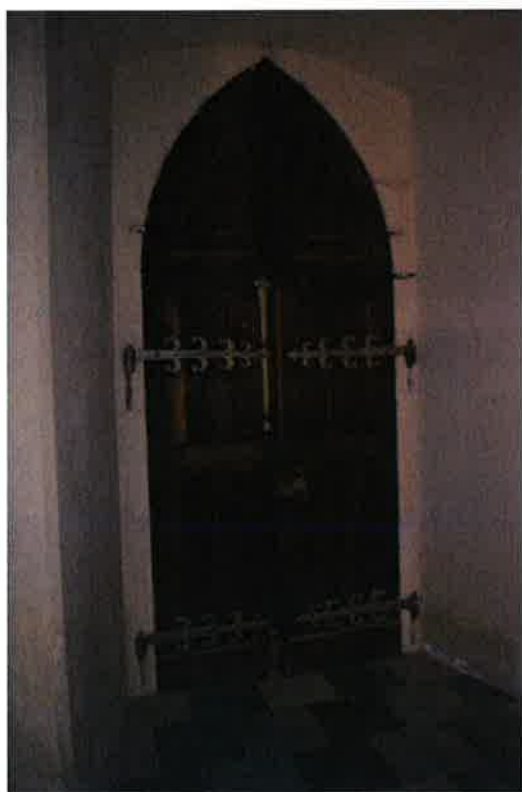
(29) Vnitřní dveře v prostoru zádveří u hlavního vchodu

První (29)**vnitřní dveře** jsou v prostoru zádveří u hlavního vchodu. Dveře na severní i jižní stranu

jsou tvarově i rozměrově stejné. Obě dveře jsou dvoukřídle, mají obdélníkový tvar s nadsvětlíkem trojúhelníkového zakončení. Dveře i nadsvětlíky mají rámové konstrukce s vloženými výplněmi, které jsou po obvodu zdobeny jemným profilováním s reliéfními řezbami. Středem dveří a nadsvětlíku prochází půlkulatá klapačka. Stejná půlkulatá lišta je i v místě spojení dveří s nadsvětlíkem a vytváří tak s klapačkou tvar kříže. Dveře jsou zavěšeny na čtyřech kovaných závěsech, jsou opatřeny krabicovým zámkem a zajištěny vrchní a spodní zástrčí. Materiál dveří je masivní dub a dveře jsou povrchově upraveny středně hnědou lazurou. Rozměry dveří jsou: 3,4x1,42m.

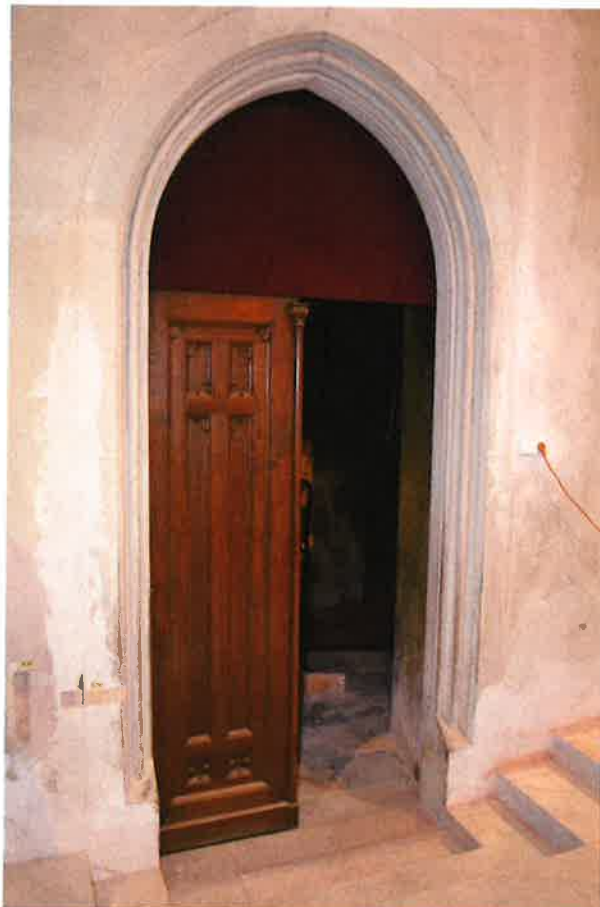
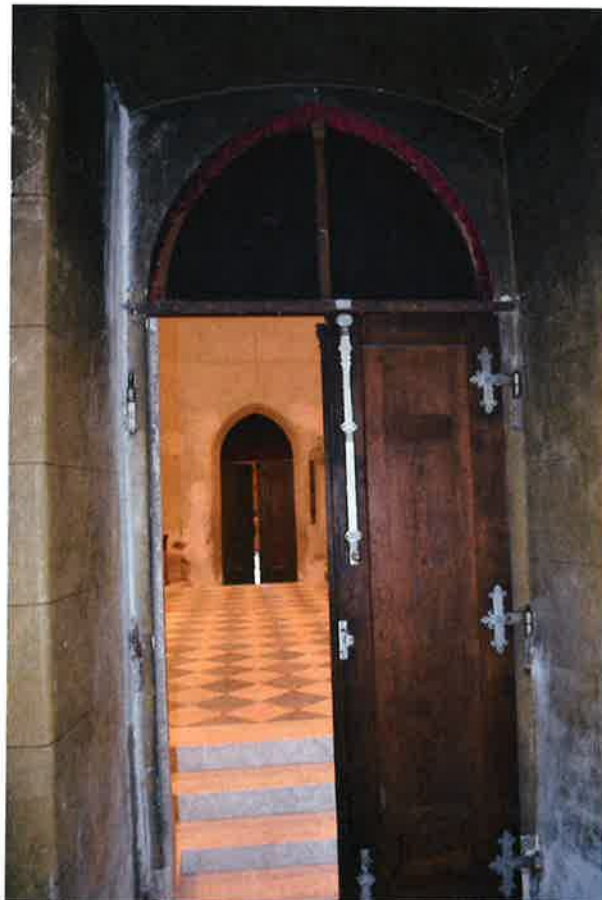
(30) **Vnitřní dveře** jsou v prostoru presbytáře vedle chórových lavic

Další **(30)vnitřní dveře** jsou v prostoru presbytáře vedle chórových lavic a vedou do kaple na jižní stranu. Dveře jsou dvoukřídle, mají obdélníkový tvar s nadsvětlíkem trojúhelníkového zakončení. Dveře mají rámovou konstrukce s vloženými výplněmi, které jsou po obvodu zdobeny jemným profilováním s reliéfními řezbami. Středem dveří prochází půlkulatá klapačka. Nadsvětlík je pokryt červenou látkou. Dveře jsou zavěšeny na šesti kovaných závěsech, jsou opatřeny krabicovým zámkem a zajištěny vrchní a spodní zástrčí. Materiál dveří je masivní dub a dveře jsou povrchově upraveny středně hnědou lazurou. Rozměry dveří jsou: 3,2x1,38m.

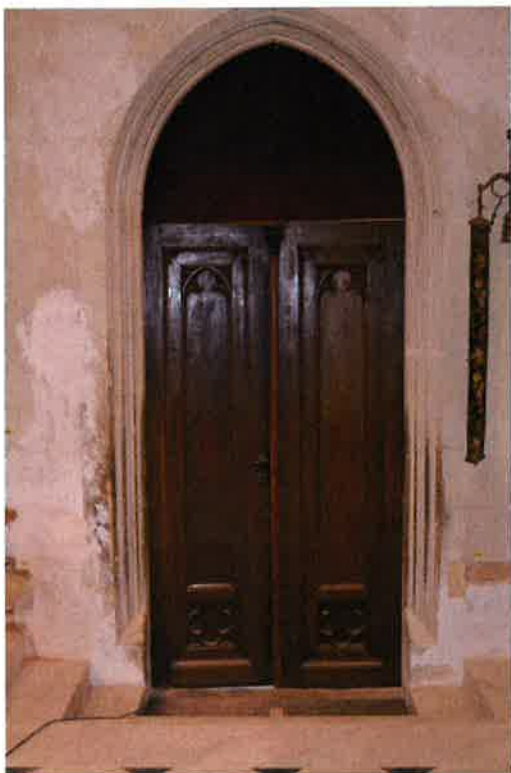
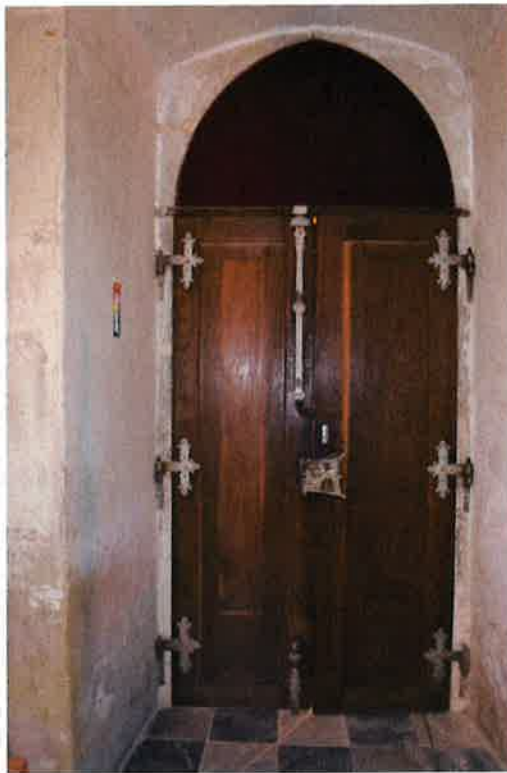
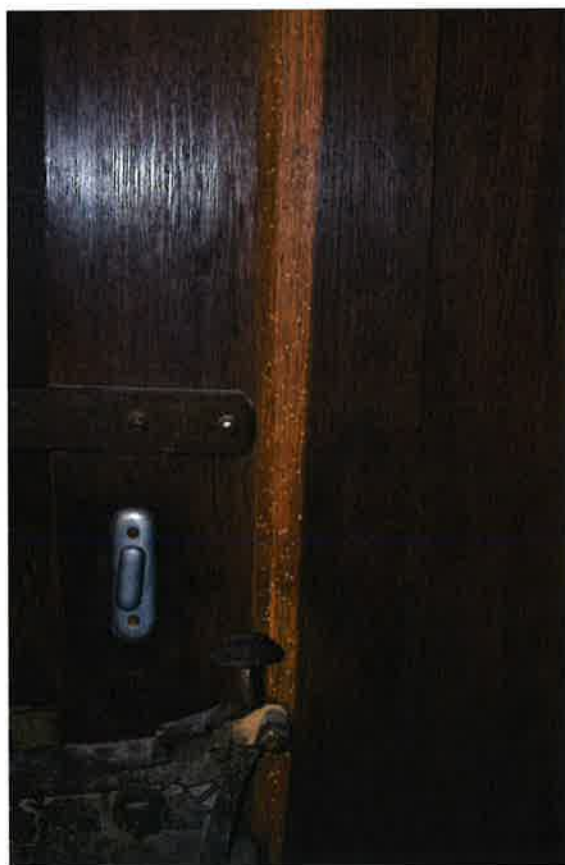
(31)Vnitřní dveře v prostoru presbytáře vedle chórových lavic vedoucí do sakristie

Další **(31)vnitřní dveře** v prostoru presbytáře vedle chórových lavic vedou do sakristie. Dveře jsou dvoukřídle, mají obdélníkový tvar s nadsvětlíkem trojúhelníkového zakončení. Dveře mají rámovou konstrukce s vloženými výplněmi, které jsou po obvodu zdobeny jemným profilováním s reliéfními řezbami ve tvaru okenních kružeb. Nadsvětlík je pokryt červenou látkou. Středem dveří prochází půlkulatá klapačka. Dveře jsou zavěšeny na šesti kovaných závěsech, jsou opatřeny krabicovým zámkem a zajištěny vrchní a spodní zástrčí. Materiál dveří je masivní dub a dveře jsou povrchově upraveny středně hnědou lazurou. Rozměry dveří jsou: 3,2x1,34m.

Místa nálezu aktivního červotoče na vnitřních dveřích

Nejprve bude nutné začít s odstraněním aktivního červotoče ze všech míst kde se červotoč objeví..

Nejúčinnější metoda likvidace červotoče je nechat ho projít ionizujícím gama zářením, jehož zdrojem je radioaktivní izotop kobaltu. Toto ozáření se provádí v ozařovacím pracovišti Středočeského muzea v Roztokách u Prahy. Po provedeném ozáření a po vyndání z komory by ošetřený mobiliář měl být napuštěn přípravkem, který zabráni v budoucnu novému napadení červotočem. V případě nemožnosti ozáření napadených částí mobiliáře z důvodů malé ozařovací místnosti, se musí přistoupit k důkladnému napouštění napadených míst larválních chodbiček lavič likvidačním přípravkem Lignofix I-Profi. Je nutno dostat do všech jednotlivých chodbiček tento přípravek, nejlépe pomocí injekční stříkačky.

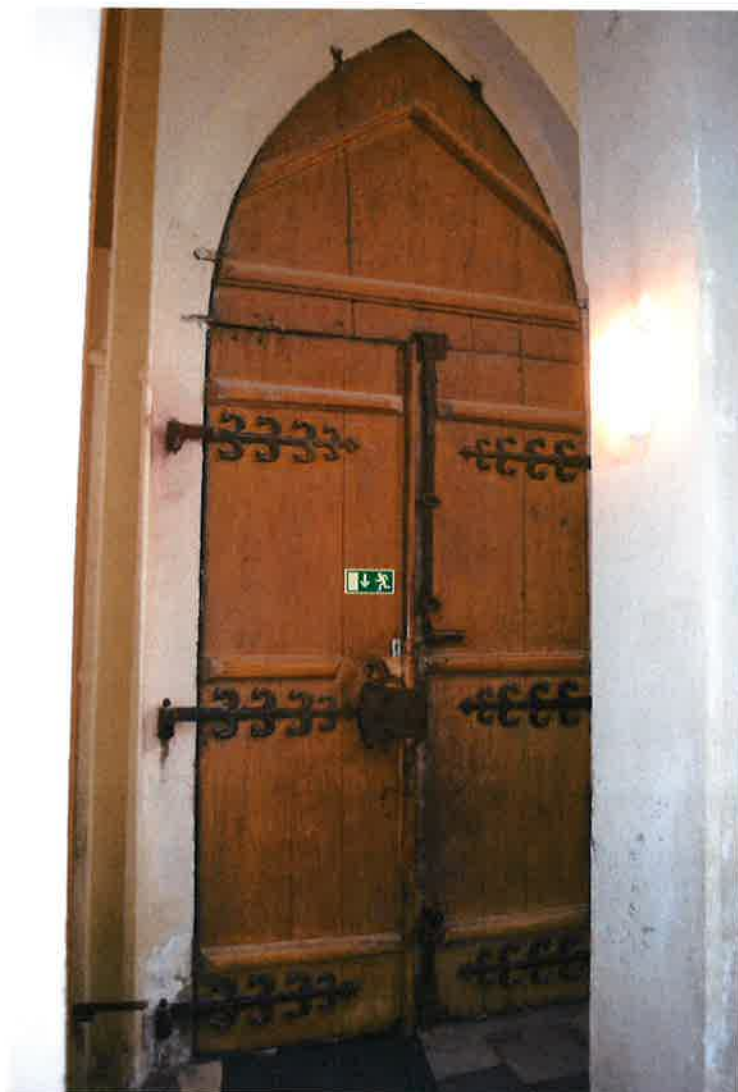
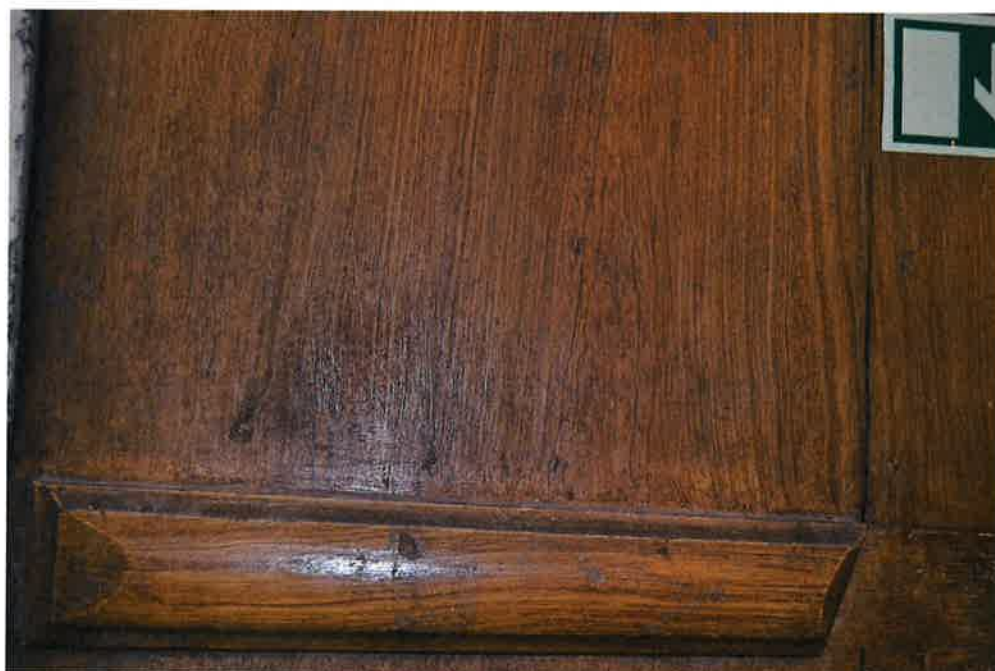
(32) Vstupní dveře na věž

(32)Vstupní dveře na věž jsou dvoukřídle mají obdélníkový tvar s nadsvětlíkem trojúhelníkového zakončení a jsou tvořené z vnitřní strany deskami složenými z širokých fošen. Desky jsou zpevněny šesti zapuštěnými příčnými svlaky na dveřích a třemi svlaky na nadsvětlíku. Dveře jsou zavěšeny na šesti kovaných závěsech, opatřeny krabicovým zámkem a zajištěny vrchní a spodní kovanou zástrčí. Materiál dveří je jehličnaté dřevo a povrchová úprava z vnitřní strany je provedena světle hnědým fládrováním. Rozměry bočních vchodových dveří jsou: 4,3x1,7m.

Pohled na původní fládr dveří

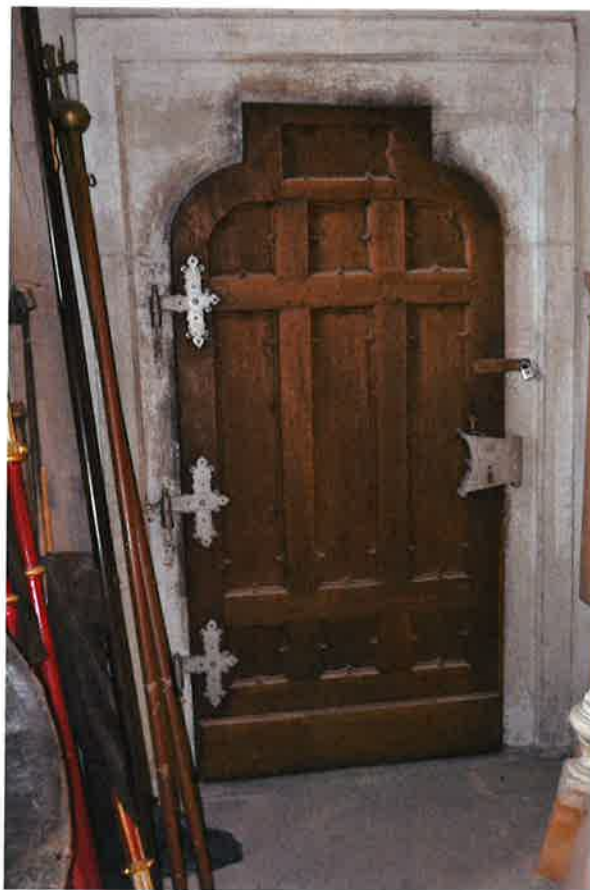
(35)Dveře vedoucí na malém severním ochozu do vedlejší místnosti jsou jednokřídle, mají

obdélníkový tvar v horních rozích jsou zakulacené. Nad dveřmi je malý nadsvětlík. Dveře mají rámovou konstrukci s vloženými výplněmi, které jsou po obvodu zdobeny jemným profilováním s reliéfními řezbami. Dveře jsou zavěšeny na šesti kovaných závěsech a jsou opatřeny krabicovým zámkem. Materiál dveří je masivní dub a dveře jsou povrchově upraveny středně hnědou lazurou. Rozměry dveří jsou: 2,1x1,2m.

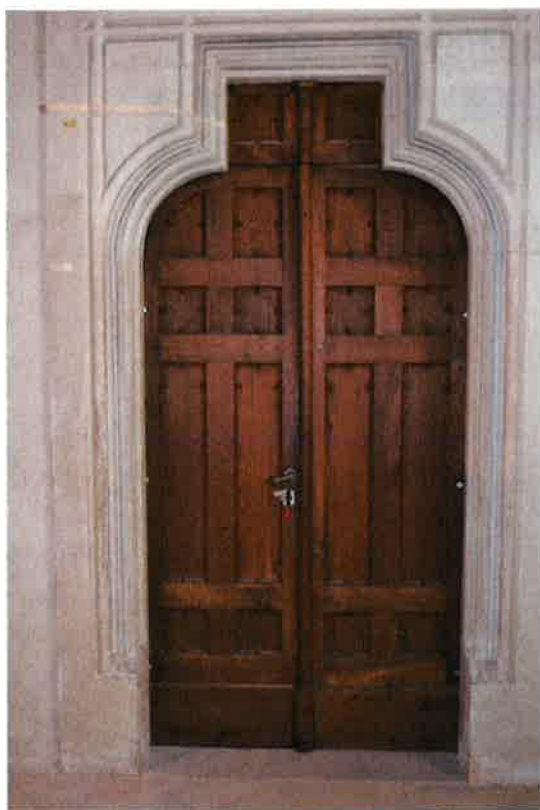
(39)Dveře vedoucí z velkého jižního ochozu na malý jižní ochoz jsou dvoukřídlé, mají obdélníkový tvar v horních rozích jsou zakulacené. Nad dveřmi je malý nadsvětlík. Dveře i nadsvětlík mají rámovou konstrukci s vloženými výplněmi, které jsou po obvodu zdobeny jemným profilováním s reliéfními řezbami. Středem dveří i nadsvětlíku prochází půlkulatá klapačka. Dveře jsou zavěšeny na šesti kovaných závěsech, jsou opatřeny krabicovým zámkem a zajištěny vrchní a spodní zástrčí. Materiál dveří je masivní dub a dveře jsou povrchově upraveny středně hnědou lazurou. Rozměry dveří jsou: 2,25x1,35m a nadsvětlíku 0,7x0,35m.

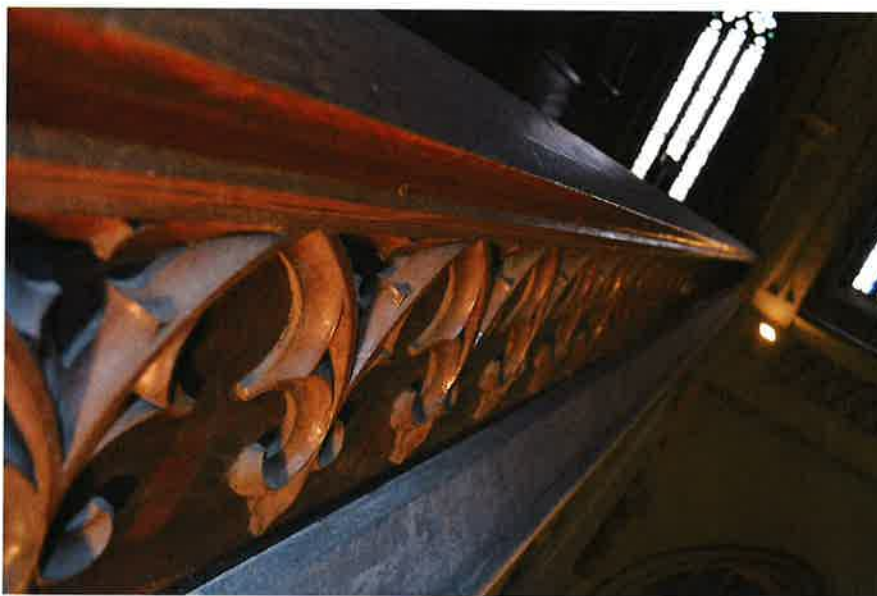
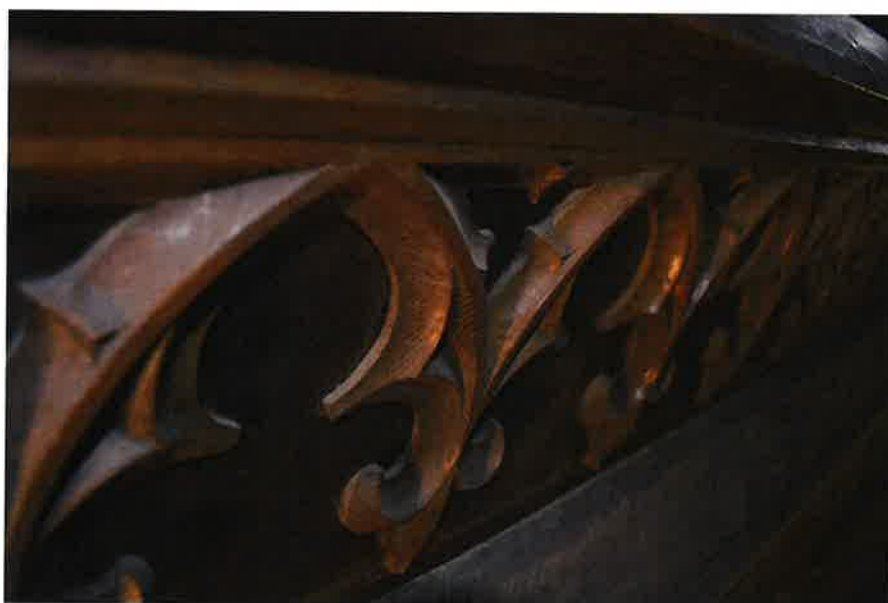
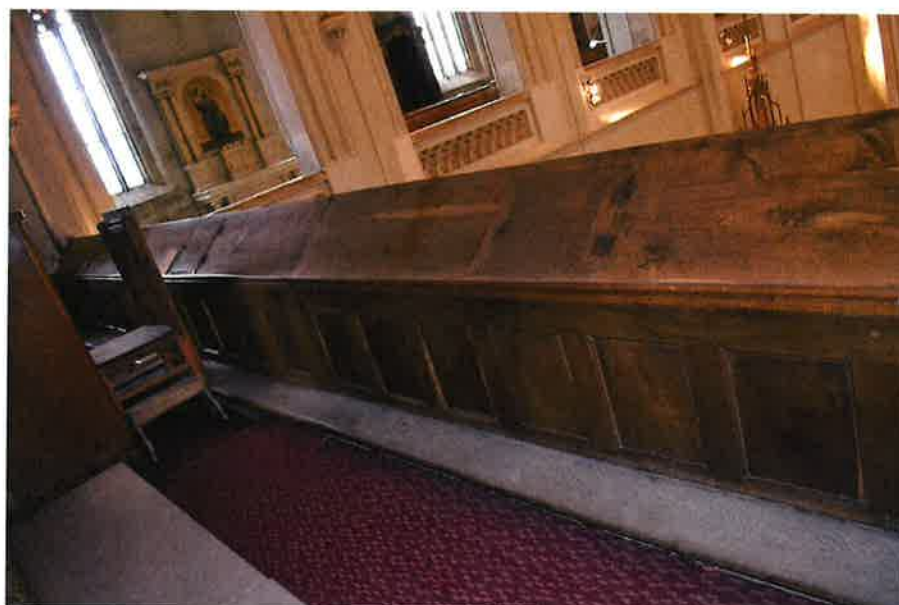
(41)Zábradlí na ochozu před varhany je z přední strany rámové konstrukce s výplněmi, kde jsou v jednotlivých výplních vyřezané motivy okenních kružeb. Na vrchní části je zábradlí tvořeno širokou zkosenou rovnou deskou. Materiál zábradlí je masivní dub a rozměry jsou: 9,5x0,6x0,4m.

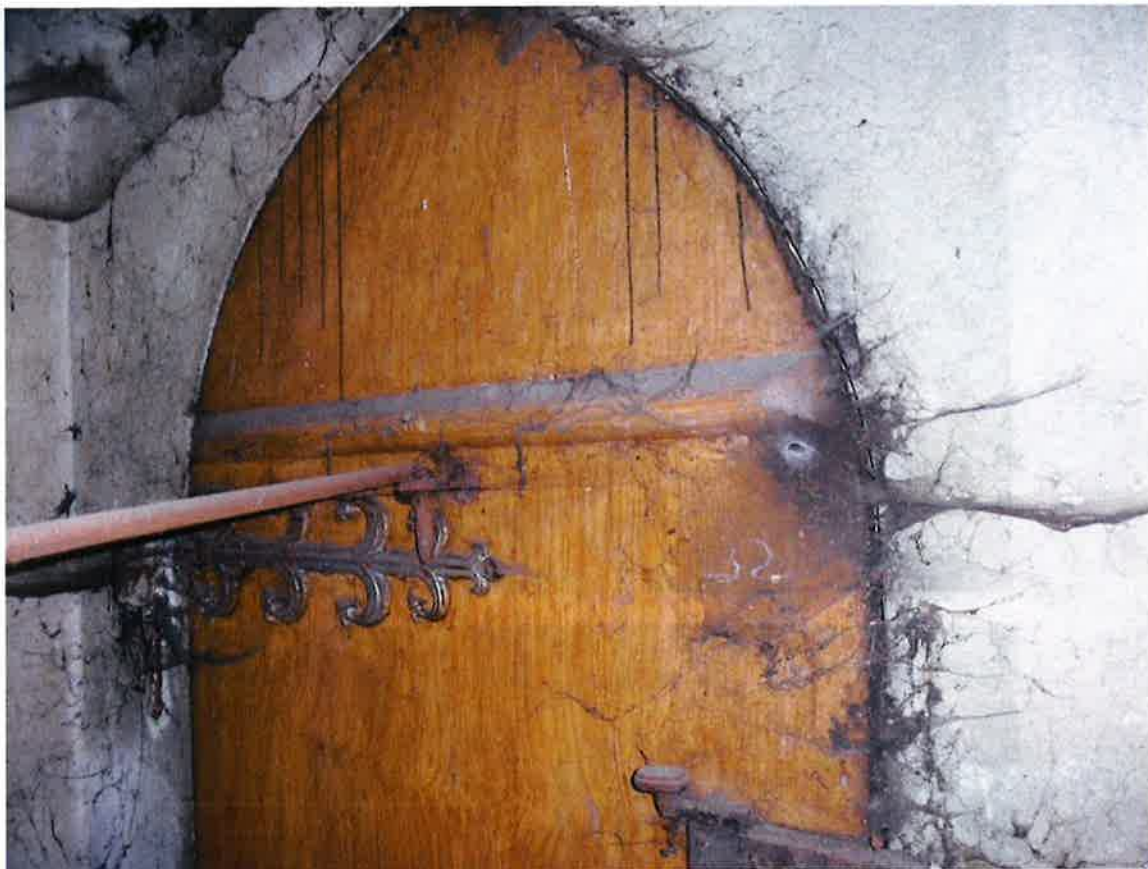
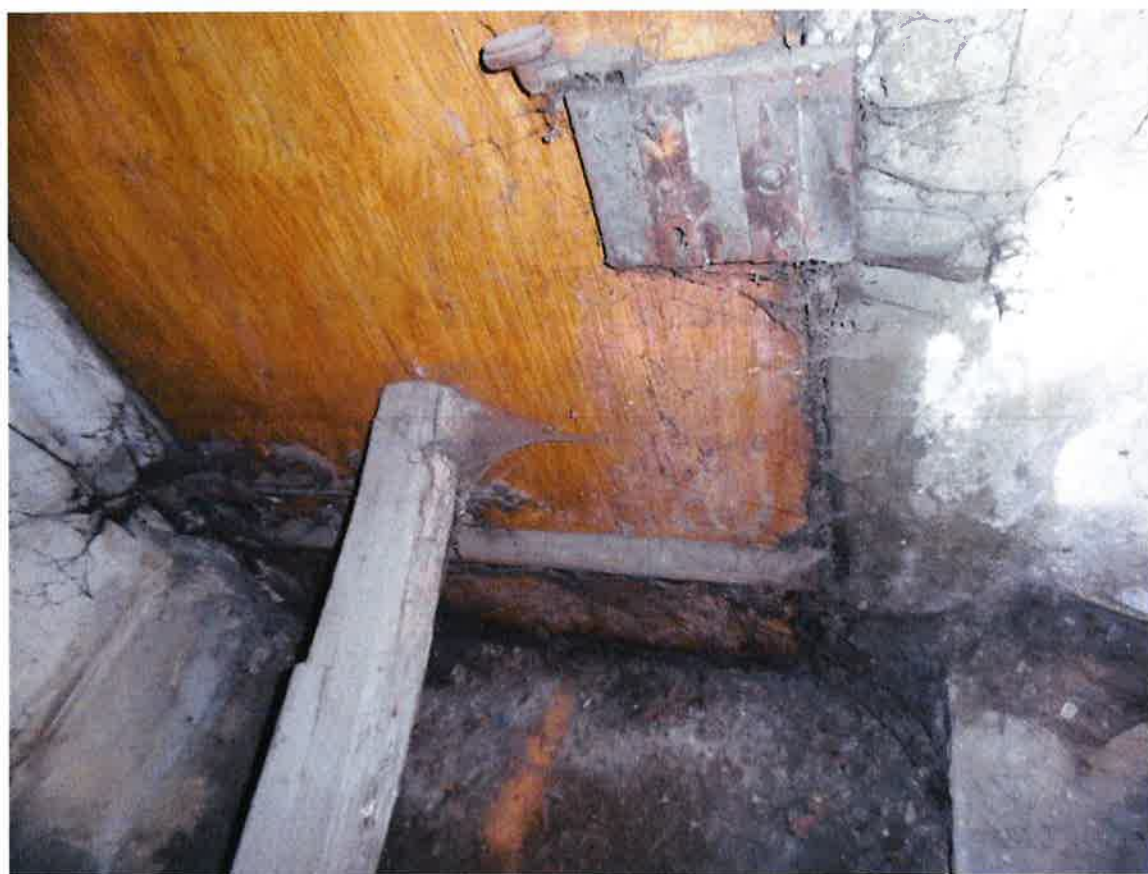
(42a+42b) Vchodové dveře pod schodištěm

(42a +42b)Vchodové dveře pod schodišti jsou z přední strany oplechované a z vnitřní strany je tvoří rovné desky zpevněné dvěma příčnými svlaky. Dveře jsou zavěšeny na dvou kovaných závěsech a jsou opatřeny krabicovým zámkem. Materiál dveří je jehličnaté dřevo a povrchová úprava z vnitřní strany je provedena světle hnědým fládrováním. Rozměry obou bočních vchodových dveří jsou: 2,02x0,9m.

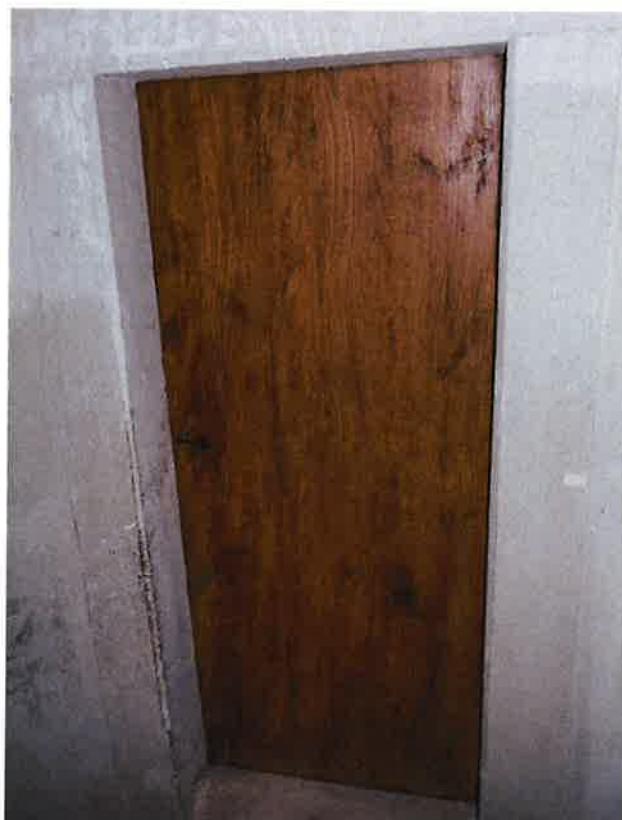
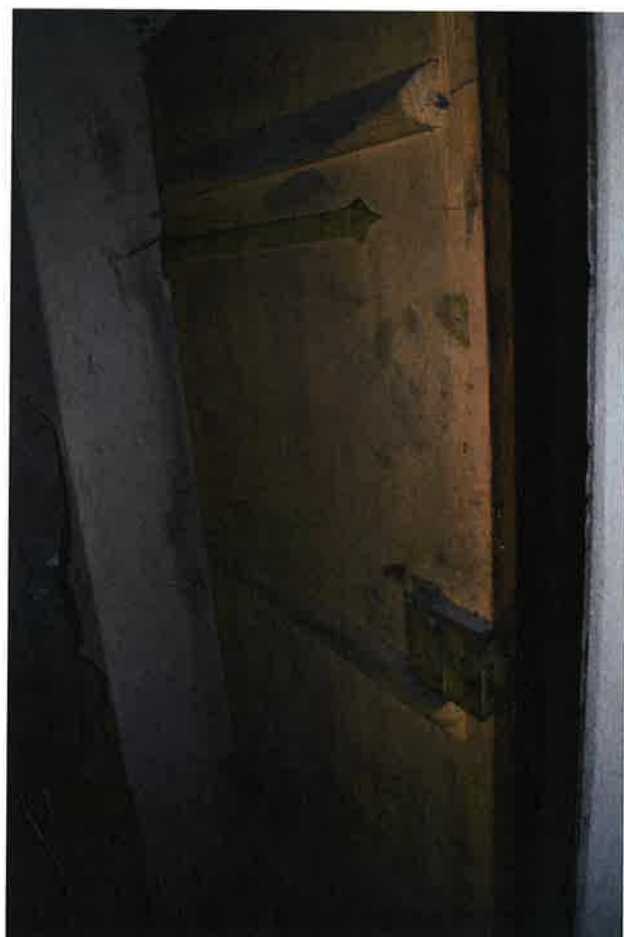
(43a+43b) Dveře do komor na schodišti

(43a+43b)Dveře do komor na schodištích jsou tvořeny rovnými deskami zpevněnými z vnitřní strany třemi příčnými svlaky. Dveře jsou zavěšeny na dvou kovaných závěsech a jsou opatřeny krabicovým zámkem. Materiál dveří je jehličnaté dřevo a povrchová úprava z přední strany je provedena světle hnědým fládrováním, vnitřní část je bez povrchové úpravy. Rozměry obou bočních vchodových dveří jsou: 1,95x0,85m.

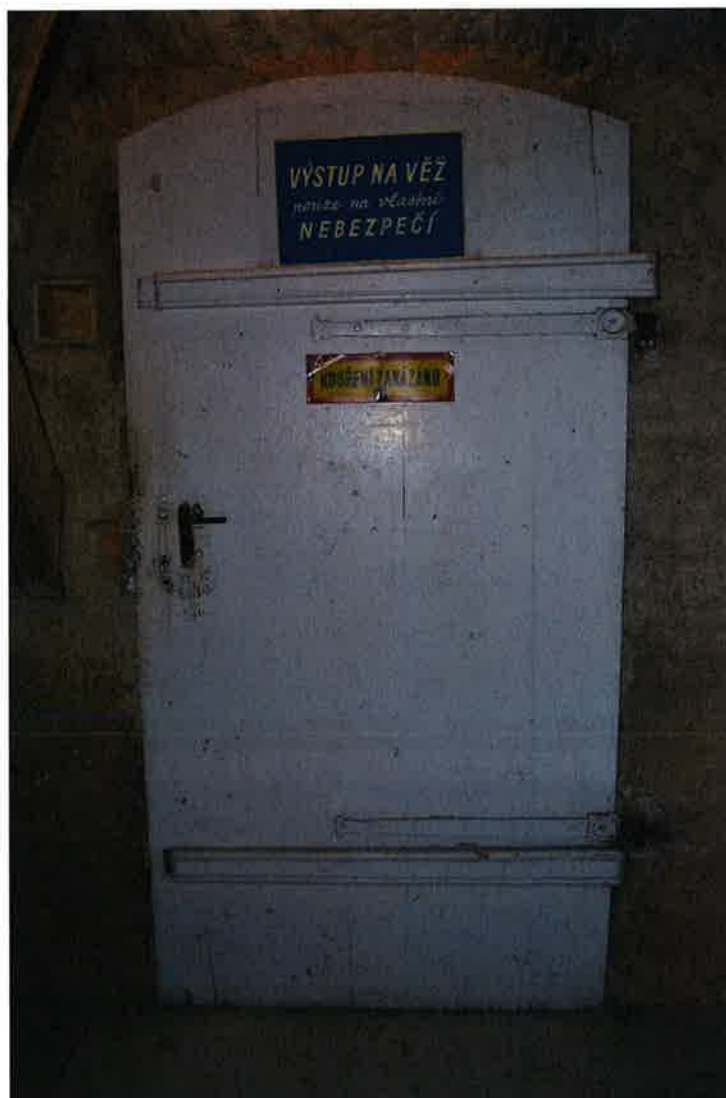
(44)Dveře vstup na věž jsou tvořeny rovnými deskami zpevněnými z vnitřní strany dvěma příčnými svlaky. Dveře jsou zavěšeny na dvou kovaných závěsech a jsou opatřeny krabicovým zámkem. Materiál dveří je jehličnaté dřevo a povrchová úprava je provedena bílou barvou. Rozměry dveří jsou: 1,05x2,05m.

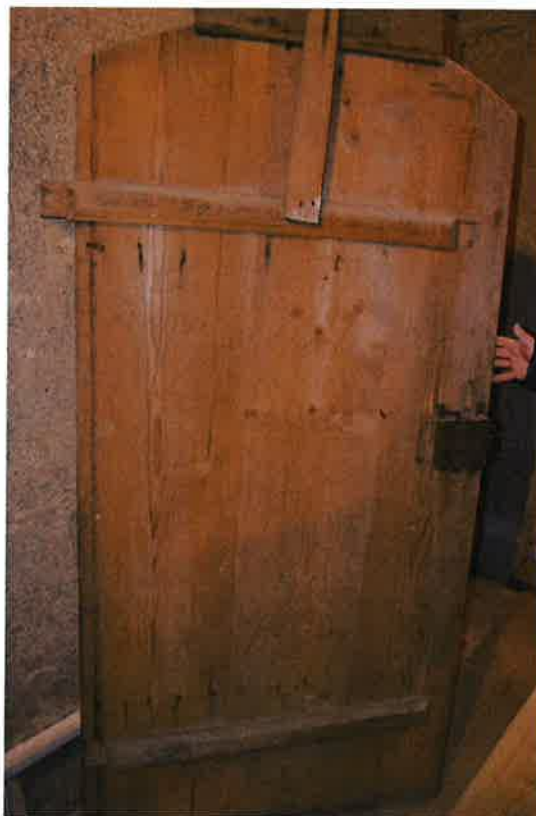
(45) Volné dveře u zvonu

(45)Volné dveře u zvonu jsou tvořeny rovnými deskami zpevněnými z vnitřní strany dvěma příčnými svlaky. Dveře jsou zavěšeny na dvou kovaných závěsech a jsou opatřeny krabicovým zámkem. Materiál dveří je jehličnaté dřevo a nejsou povrchově upravené. Na dveřích se zachovalo několik historických zápisů. Rozměry dveří jsou: 1,0x2,0m.

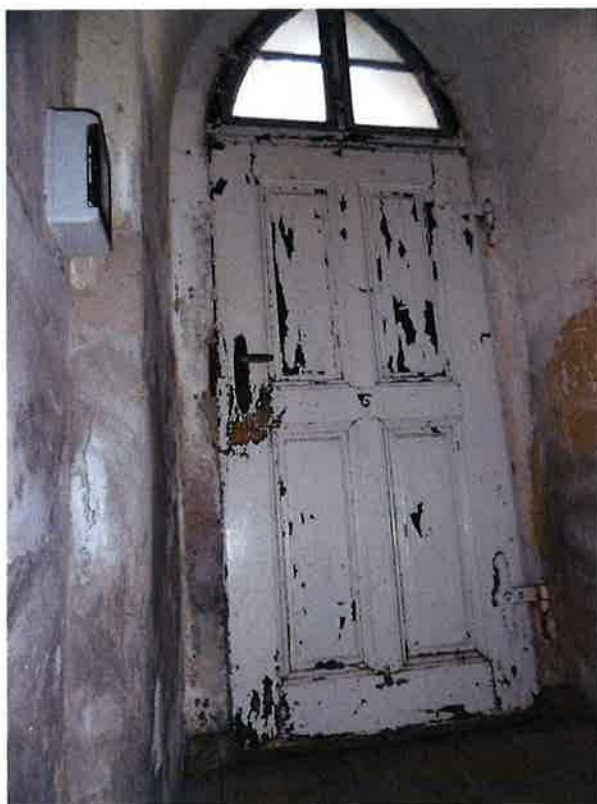
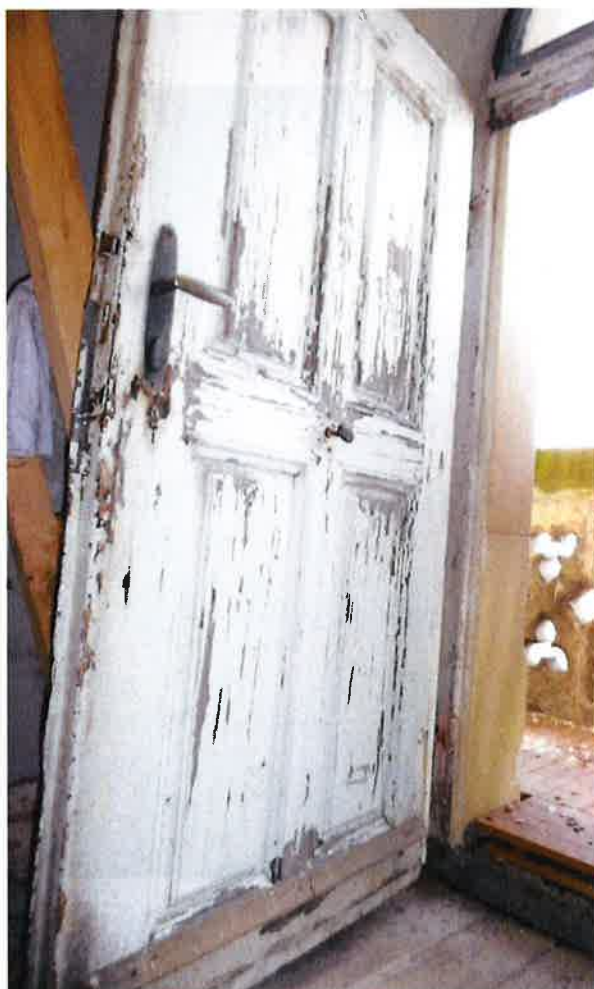
(46) Vstupní dveře na ochoz věže

(46)Vstupní dveře na ochoz věže jsou rámové konstrukce s vloženými výplněmi lemovanými profilováním. Dveře mají trojúhelníkový prosklený nadsvětlík. Dveře jsou zavěšeny na dvou kovaných závěsech a jsou opatřeny krabicovým zámkem. Materiál dveří je jehličnaté dřevo a povrchová úprava je provedena bílou barvou. Rozměry dveří jsou: 0,85x2,4m.

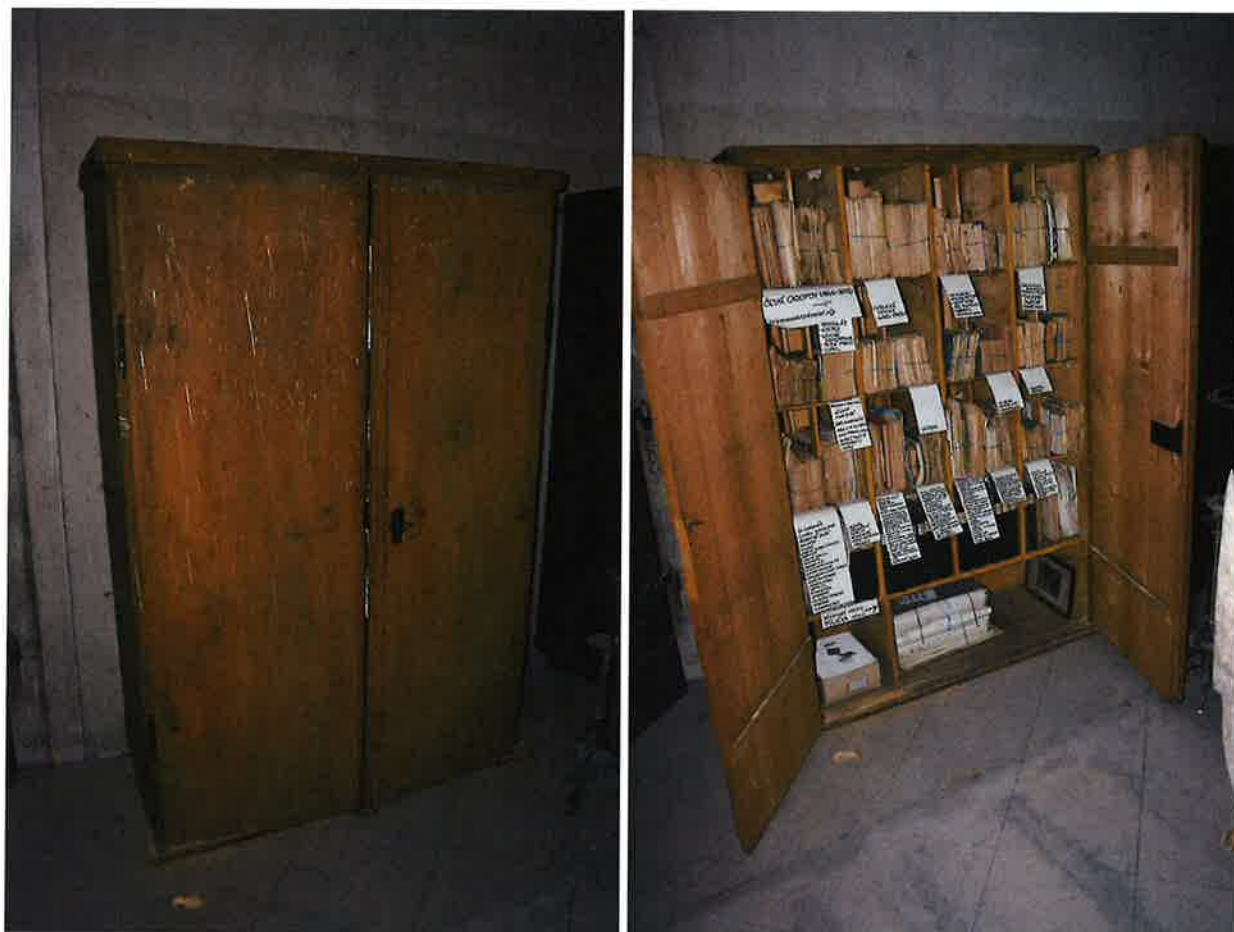
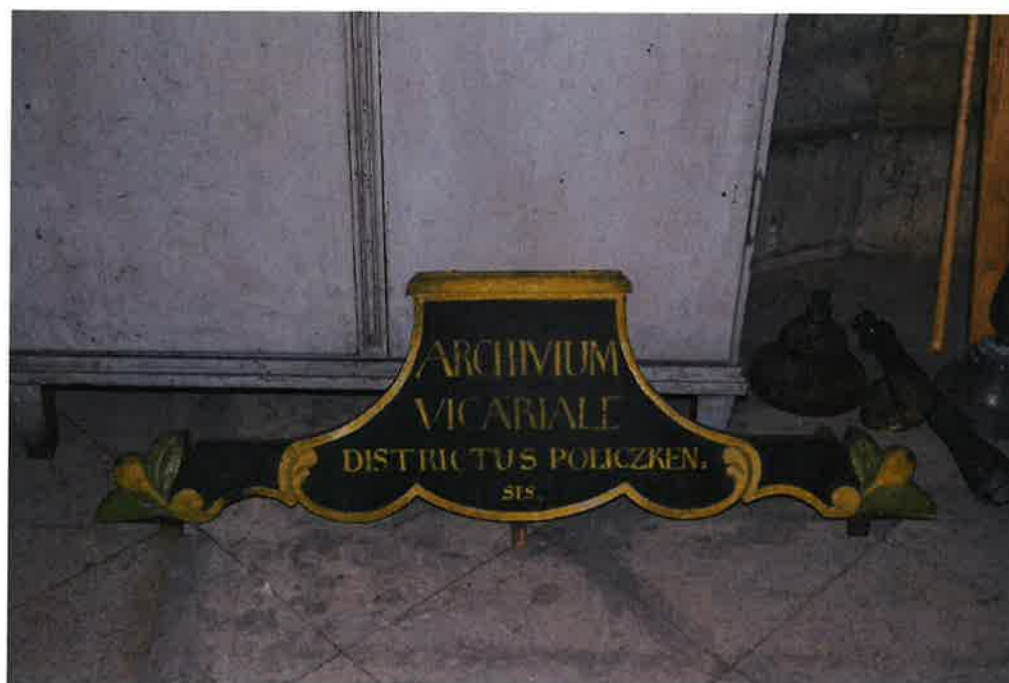
(47) Skříň na knihy na jižní oratorii

(47)Skříň na knihy na jižní oratoři je jednoduchá dvoukřídlá obdélníková skříň. Dveře jsou z rovných desek zpevněných příčnými svlaky a jsou opatřeny krabicovým zámkem. Uvnitř skříně jsou čtyři police rozdělené do několika polí. Nad dveřmi je černě malovaný nástavec se žlutým nápisem: ARCHIVUM VICARIALE DISTRICTUS POLICZKEN SIS. Materiál dveří je jehličnaté dřevo a povrchová úprava je provedena světle hnědým fládrem. Rozměry skříně jsou: 0,52x1,23x1,92m.

Nástavec nad skříň na knihy
