Restaurátorský záměr

Panna Marie s Ježíškem

zadavatel: římskokatolická farnost Chlumeck nad Cidlinou

Panna Marie s Ježíškem
Římskokatolická farnost Chlumeck nad Cidlinou
Restaurátorský záměr

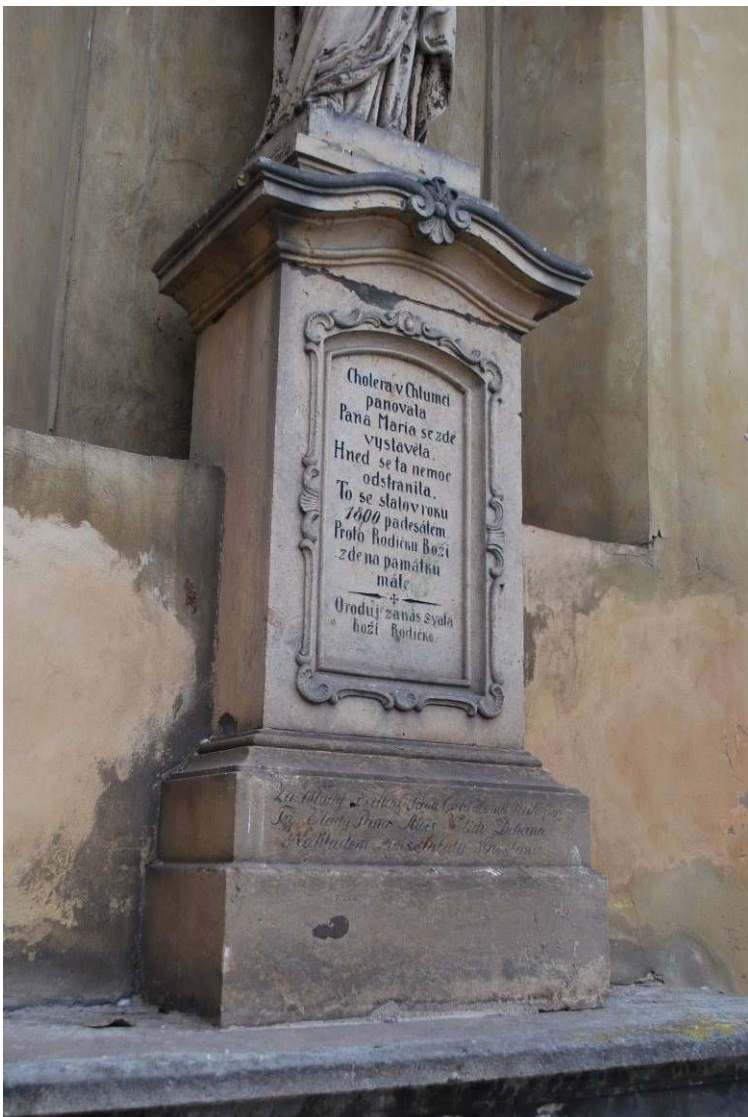
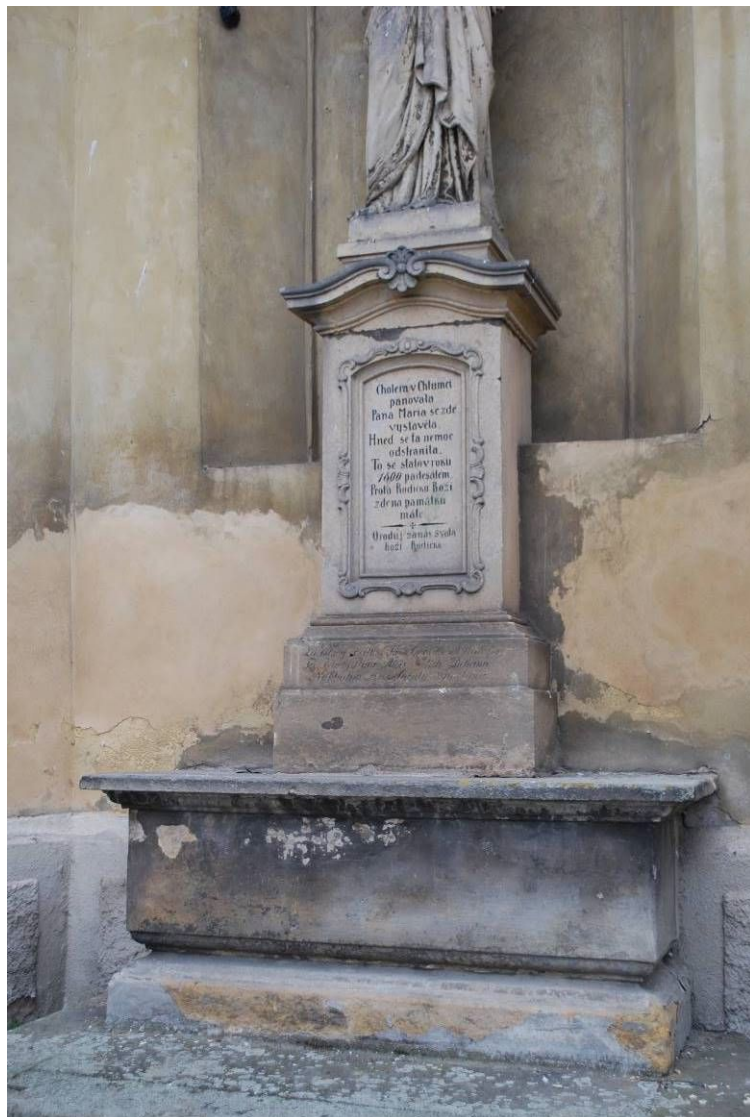
Plastika je z velké části pokryta mechy, lišejníky a řasami (biologické zvětrání). Na povrchu působením chemického zvětrání byly vytvořeny černé krusty. Další příčinou silného poškození bylo působení dešťové vody (eroze). Zvětrání kamene je viditelné v těchto partiích: nejvíce v dolní části architektury, na kamenném stole a na kamenných stupních. Závažnou příčinou poškození je i působení vztlínání vlhkosti ze země. Zde je kámen nahrazen silnou vrstvou betonu.

Text vysekáný ve střední a spodní části architektury byl pravděpodobně vytažen černou barvou, jak je tomu i v dnešní podobě. Na památce jsou dochovány zbytky barevné úpravy - pravděpodobně plastika byla původně polychromována.

Střední díl architektury s textem, nevyhovující nátěr betonového pačoku, černé krusty

- Demontáž kovových částí
- Zajištění zbytků barevné polychromie sochy Panny Marie s Ježíškem
- Dlouhodobé čištění vodou
- Mechanické a chemické čištění
- Odsekání nepůvodních vysprávek
- Odsekání nevyhovujících betonových výplní
- Vyrovnání kamenných stupňů
- Zpevnění materiálu (konzervace)
- Injektáž trhlin
- Plastická retuš, domodelování chybějících částí
- Barevné sjednocení a pojednání písma
- Rekonstrukce chybějících listů kovového atributu
- Celková oprava kovového atributu včetně nového zlacené koruny
- Oprava spodních stupňů a jejich zajištění nerezovými kramlemi
- Zpětné osazení kovové části
- Závěrečná povrchová úprava - hydrofobizace
- Vyhotovení zprávy

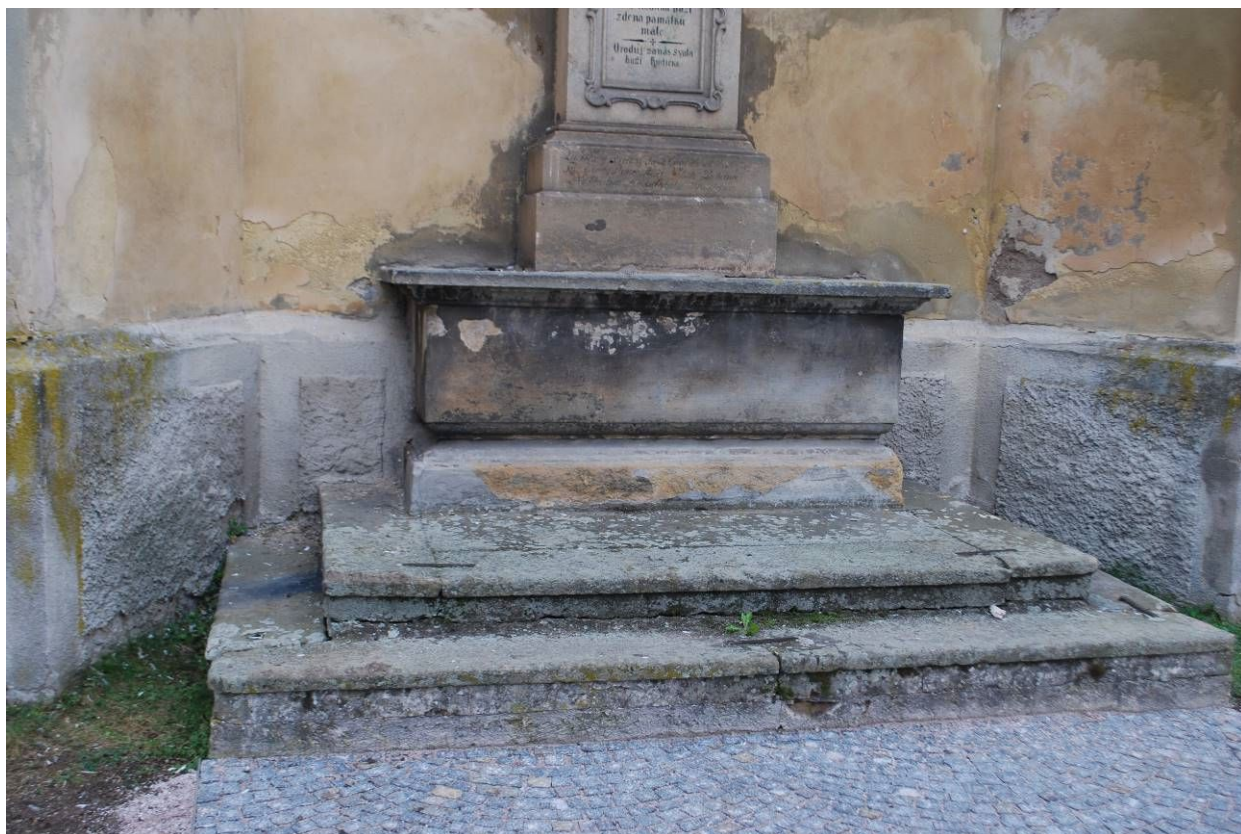
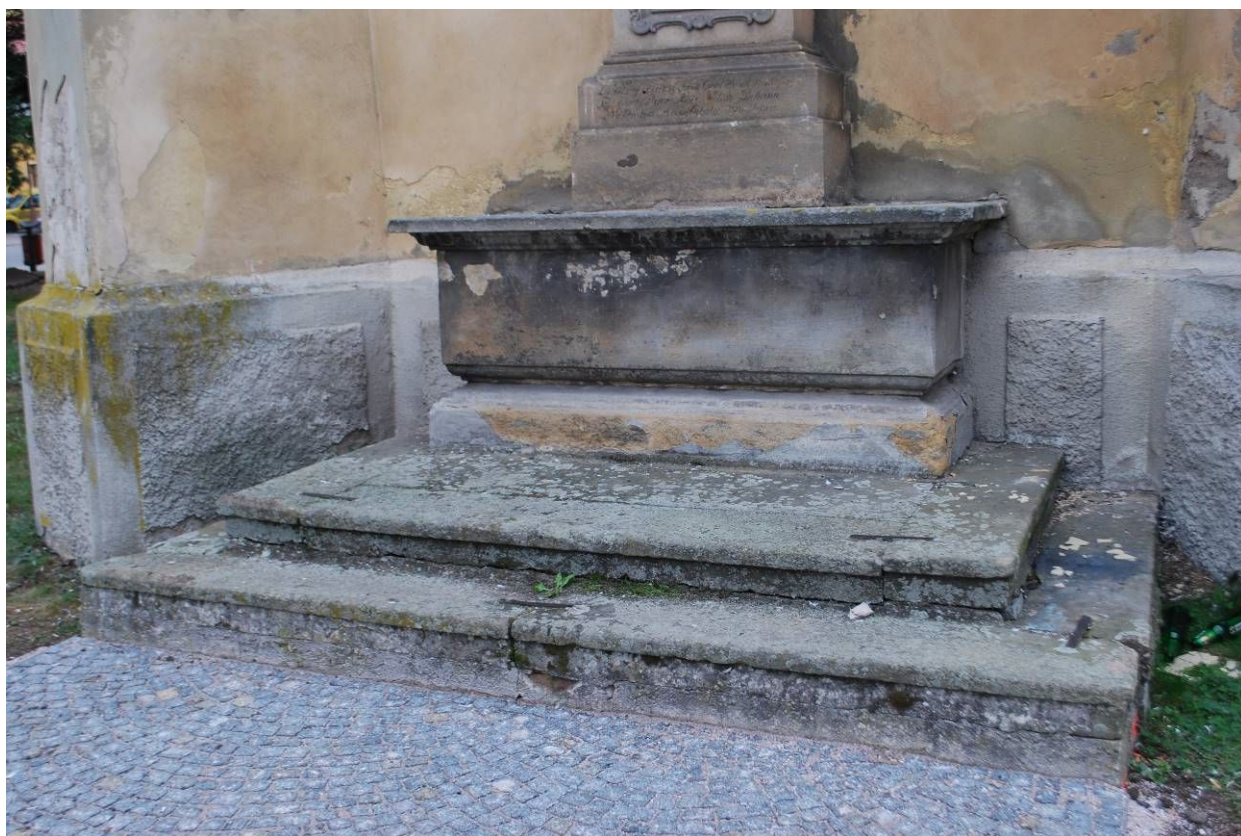
Na památce byla zjištěna následující poškození. Jelikož je socha součástí exteriérní výzdoby, je jen částečně chráněna před působením dešťové vody a před možností usazování řas, lišejníků a mechů (biologické zvětrání). Zajištěna je jen horní část díla – sochy Panny Marie s Ježíškem s architekturou. Kamenný stůl a dvě řady kamenných stupňů jsou solně namáhány. Památka není dále chráněna od negativního působení spodní vlhkosti - vztlínání. Dílo se nachází v následujícím stavu: je celistvé, bez větších chybějících částí (mechanicky poškozený je kovový atribut, chybí zde listy vinné révy). Na povrchu působením chemického zvětrání byly vytvořeny černé krusty. Další příčinou poškození bylo působení dešťové vody (eroze). Na plastice jsou dochovány fragmenty možné původní polychromie, pravděpodobně plastika byla polychromována. Celkové poškození památky je závažné.

Silné poškození dvou řady stupňů, napadení mechy a lišejníky

Je nutné provést demontáž spodních stupňů. Očištěné a opravené stupně budou zpětně osazena na nový betonový základ. Na rozích budou schody zakramlovány nerezovými kramlemi.

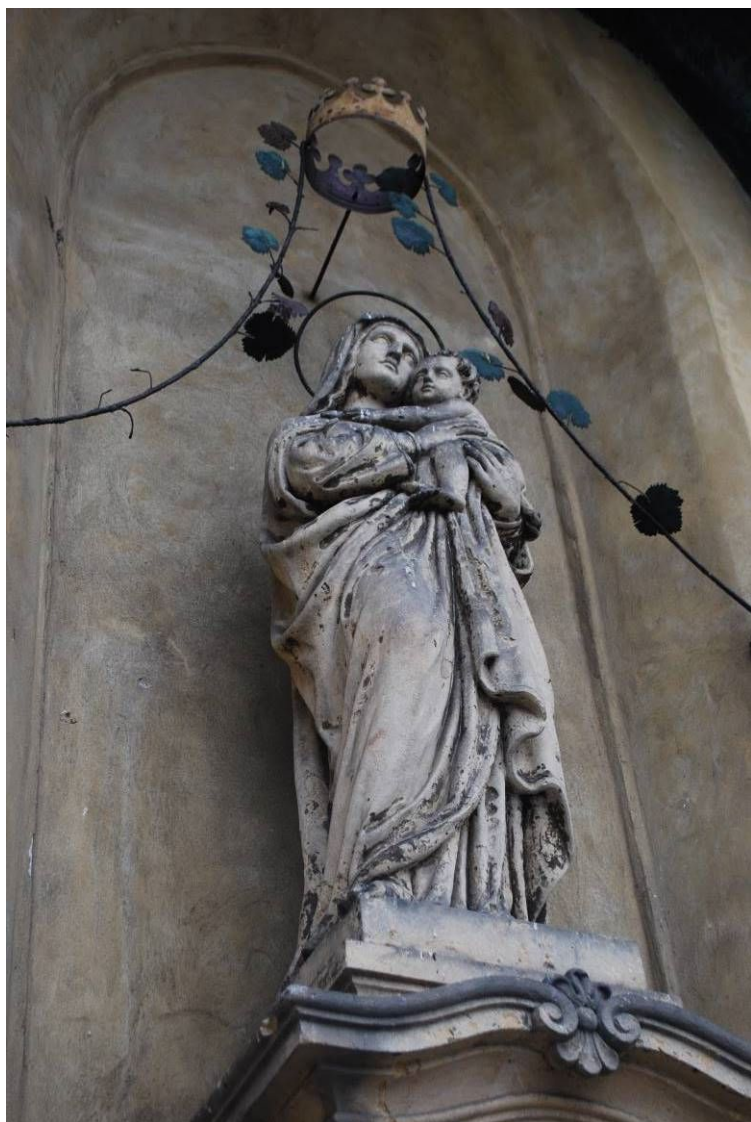
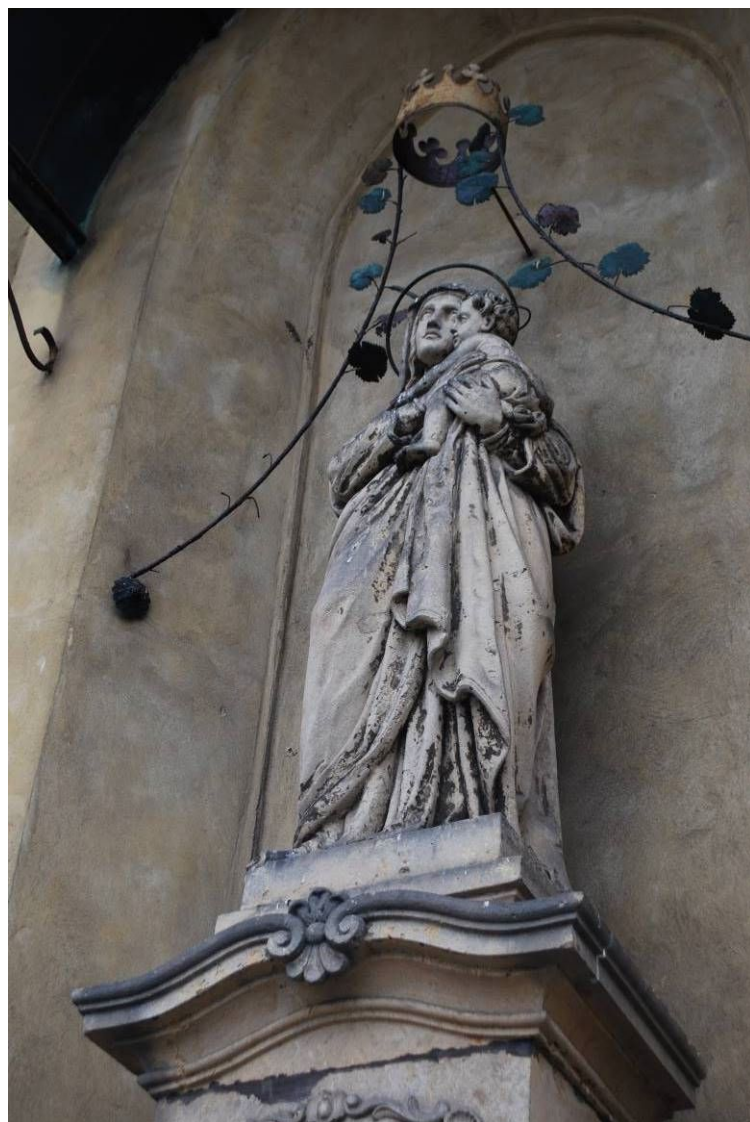
Kovové atributy jsou původní, silně mechanicky poškozené (chybí zde listy vinné révy), lokálně korozivně poškozené s neodpovídajícím nátěrem.

Původní velmi kvalitní kovový atribut, jeho mechanické poškození, chybějící listy
Zbytky barevné polychromie na soše Panny Marie s Ježíškem

Na základě dochovaných sedmi listů na levé a osmi listů na pravé straně bude provedena tvarová rekonstrukce chybějících listů v odpovídajícím materiálu – pravděpodobně mědi a v odpovídajícím počtu. Povrch kovové části bude pravděpodobně natřen černou kovářskou barvou. U koruny budou očištěny druhotné nátěry a bude zde provedeno nové zlacení 24 karátovým zlatem.

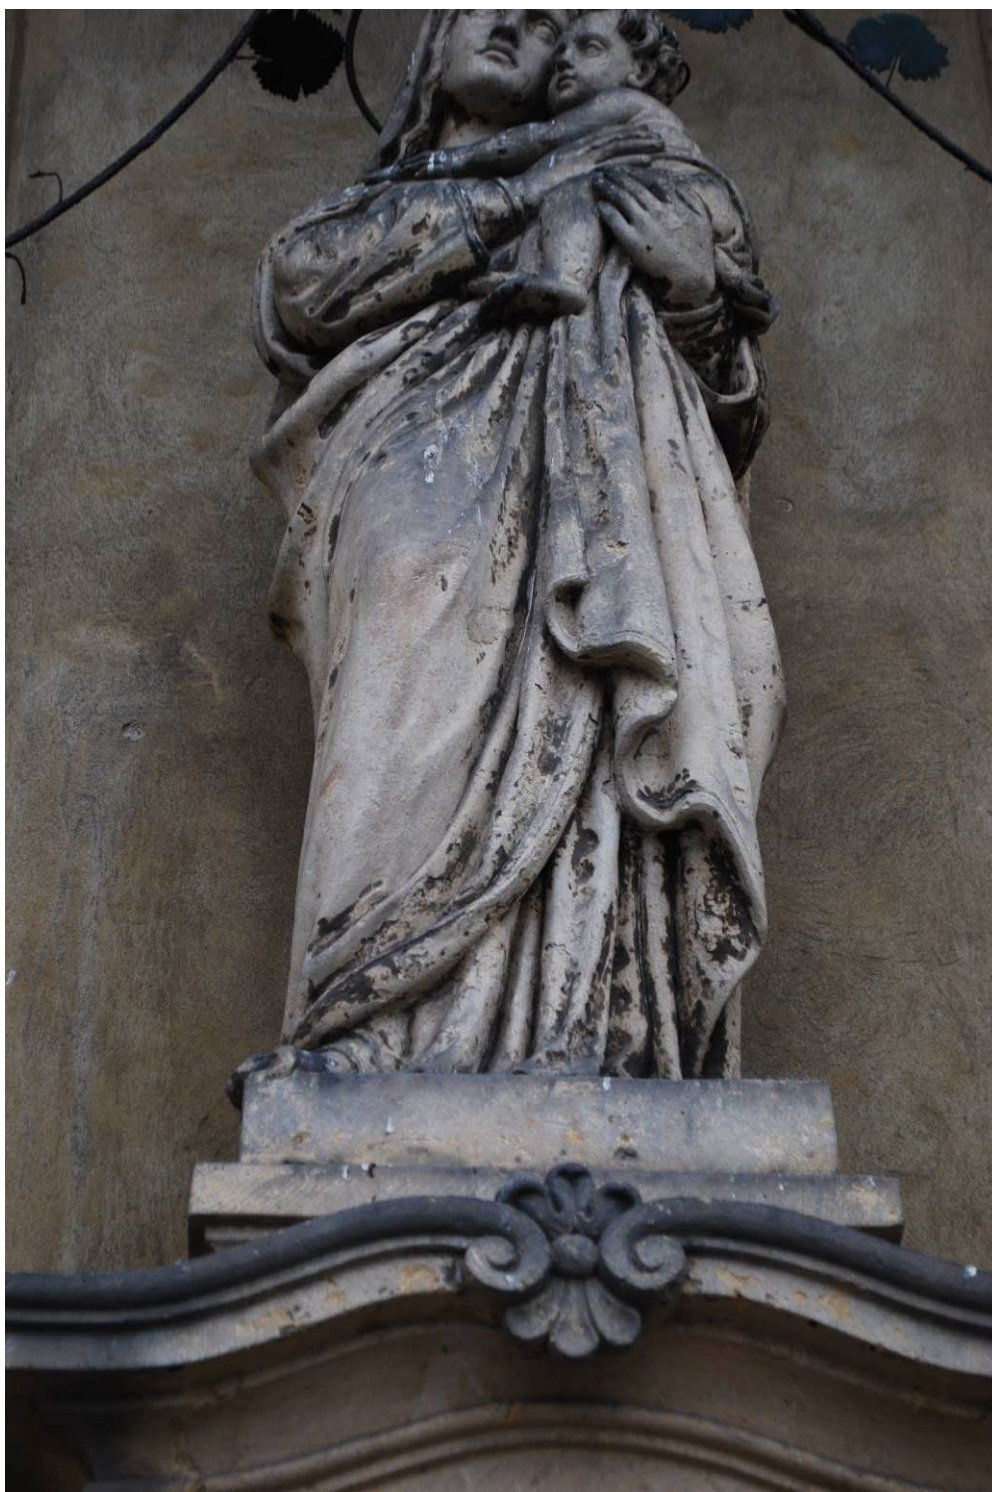
Původní velmi kvalitní kovový atribut, jeho mechanické poškození, chybějící listy
Zbytky barevné polychromie na soše Panny Marie s Ježíškem
