Revitalizace kostela sv. Jakuba Většího v Poličce s rodnou světničkou Bohuslava Martinů

Vybavení kostela svatého Jakuba Většího v Poličce část 1.

Soubor novogotického vybavení

Hana Vítová, Lucie Bartůňková
2016

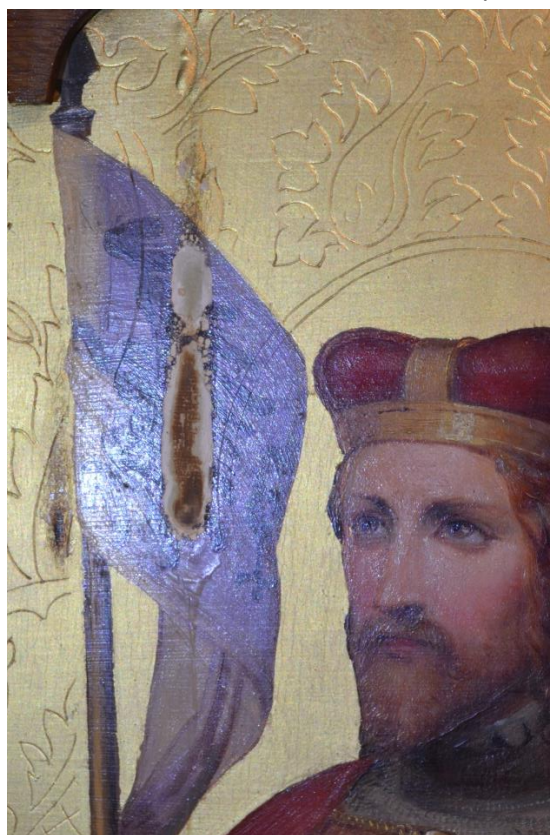
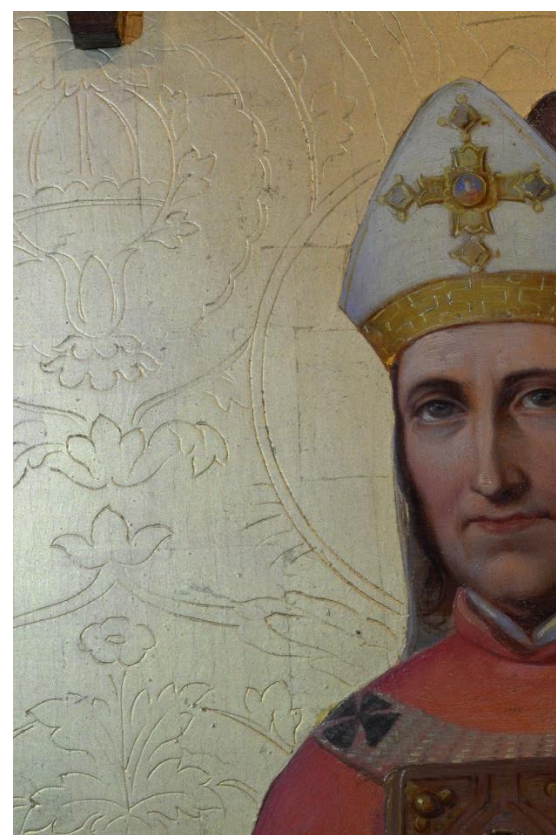
Malba poškozená plamenem. Pravidelný rastr čtverců plátkového zlata na pozadí.

8. U desky se sv. Václavem – precizní zapravení tmelu do defektu, způsobeného plamenem hořící svíce, aniž by byla přetažena okolní malba originálu.
9. Barevná retuš v optické shodě s okolím, retuš prachovým zlatem.

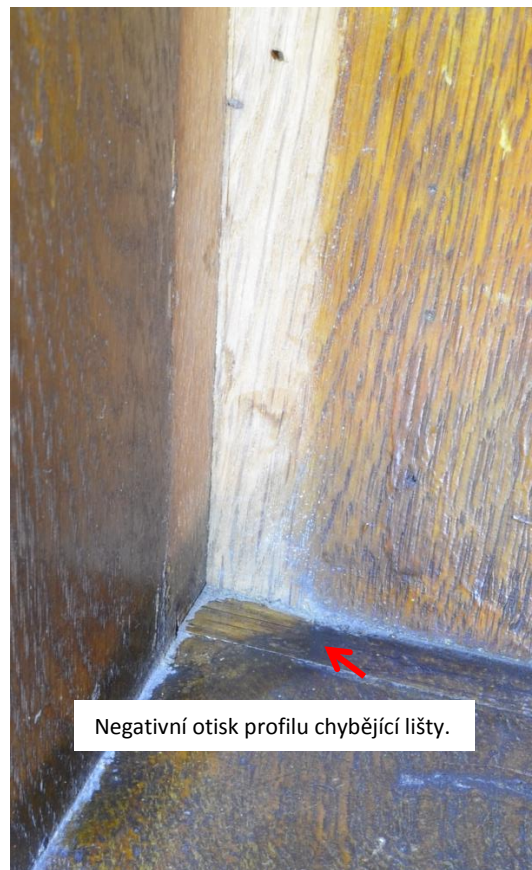
Negativní otisk profilu chybějící lišty.

V e vnitřních hranách, v zádech niky pro svatostánek, chybí profilovaná lišta.

9. Řezbářské a truhlářské doplnění všech chybějících prvků, lepení, špánování .
10. Tmelení, broušení.
11. Předvedení ukázky finálního řešení.
12. Retuš plátkovým zlatem, případná rekonstrukce zlacení, moření a barevná retuš povrchové úpravy v optické shodě s dochovaným okolím na základě schválené ukázky.
Ob nova laku – závěrečná konzervace povrchu.

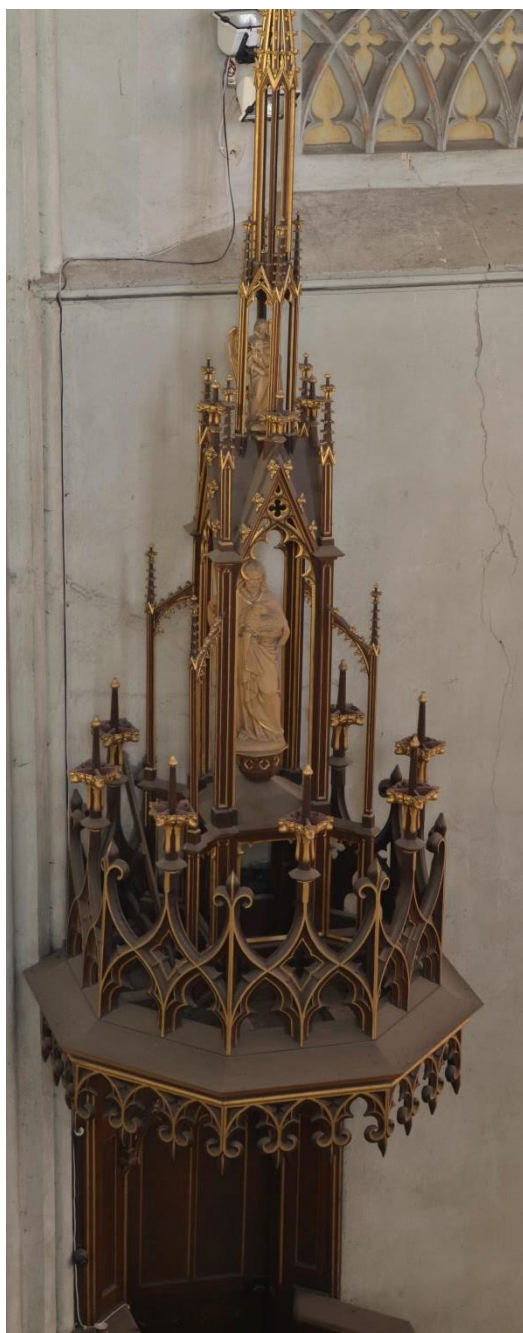
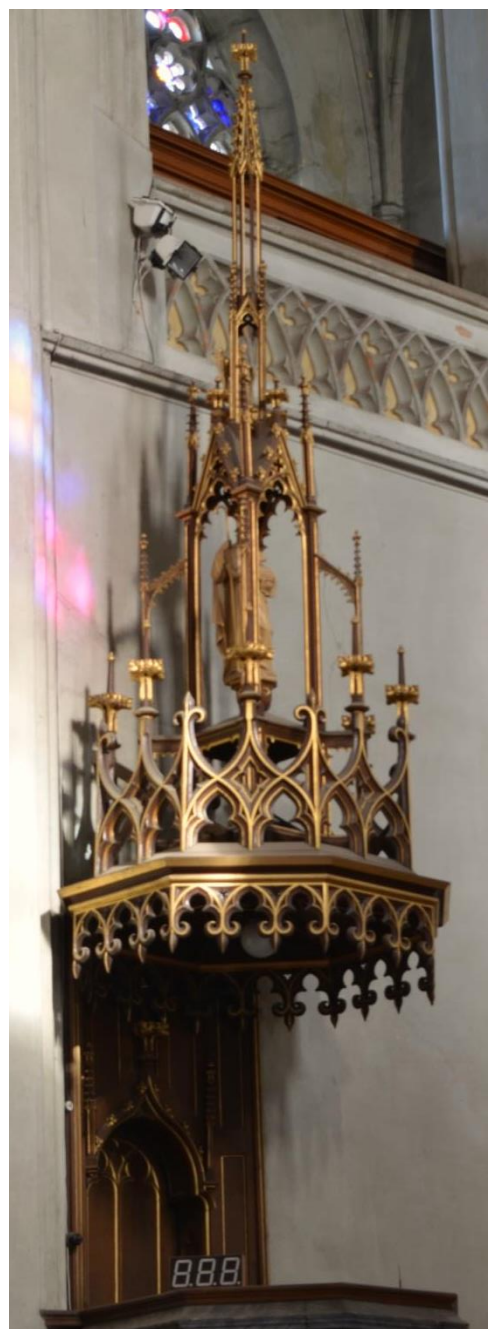
Povrch architektury stříšky s figurálními řezbami a zad kazatelny kryje vrstva letitého prachu.

Dá se předpokládat lokální působení aktivního červotoče v konstrukcích z měkkého dřeva nebo v běli.

Stříška a záda kazatelny.

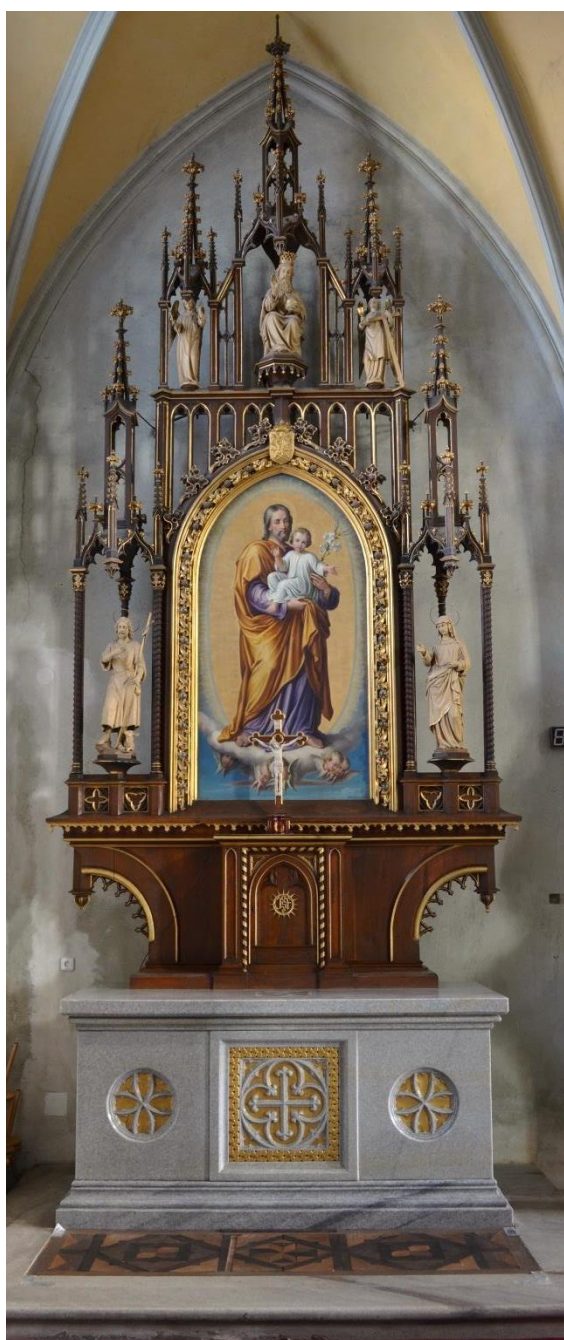
Boční oltář sv. Josefa. Odsazení od stěny je 73 cm.

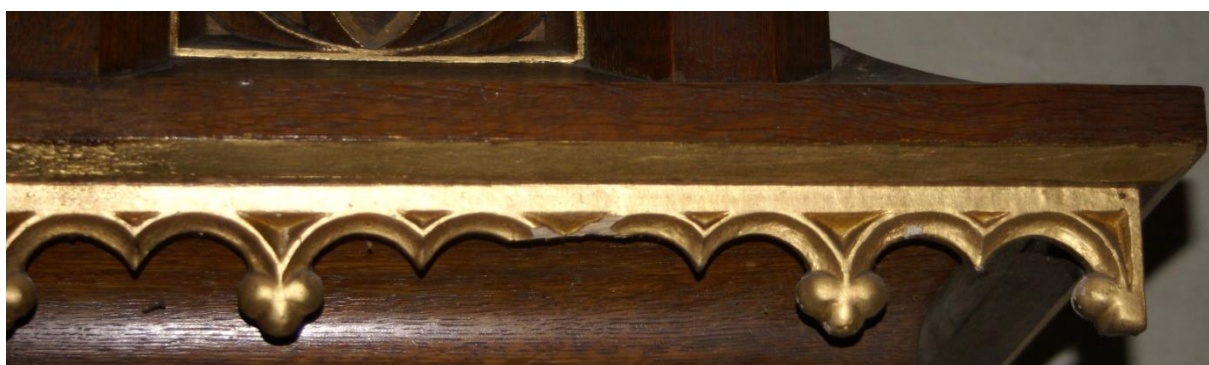
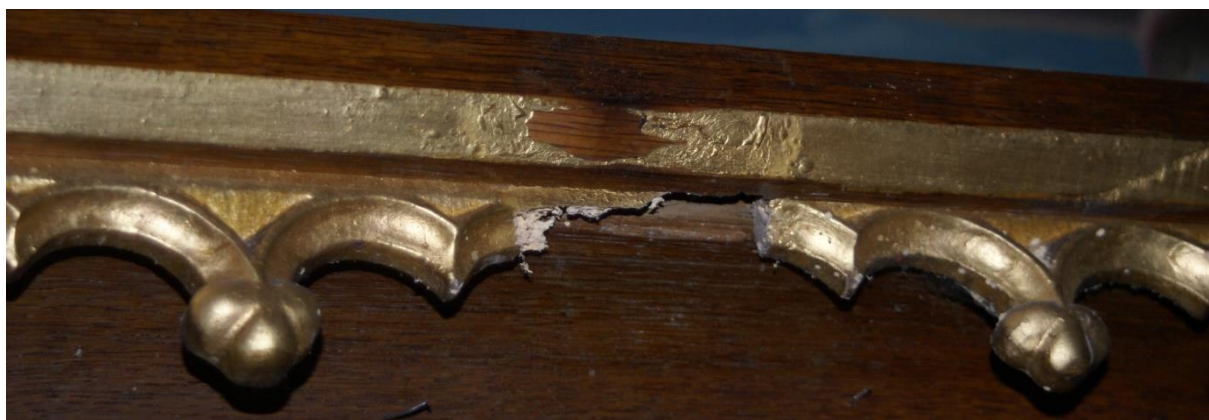
Podhled krabů je kolorovaný červenou barvou. Zlacení je provedené na mixtion.
Řezby z měkkého dřeva jsou destruované červotočem, na dvou místech ulomené a chybí.

9. Petrifikace dřevořezeb, destruovaných červotočem.
10. Řezbářské a truhlářské doplňky všech chybějících prvků a částí, lepení, španování, případné zacelení otvorů po žárovkách.
11. Tmelení, broušení.
12. Předvedení ukázky finálního řešení.
13. Retuš plátkovým zlatem, případná rekonstrukce zlacení, moření a barevná retuš povrchové úpravy v optické shodě s dochovaným okolím na základě schválené ukázky.
14. Obnova laku – závěrečná konzervace povrchu.
15. Transport, manipulace a montáž v kostele již v čistém prostředí. Opatření dílů, nesoucích obraz, vhodnými úchyty. Případné zabezpečení osazených dílů před sedajícím stavebním prachem.
16. Závěrečné korektury a přeleštění povrchu po definitivním ukončení všech dokončujících stavebních prací v interiéru kostela.
17. Restaurátorská zpráva s fotodokumentací, 3 výtisky a elektronická verze.

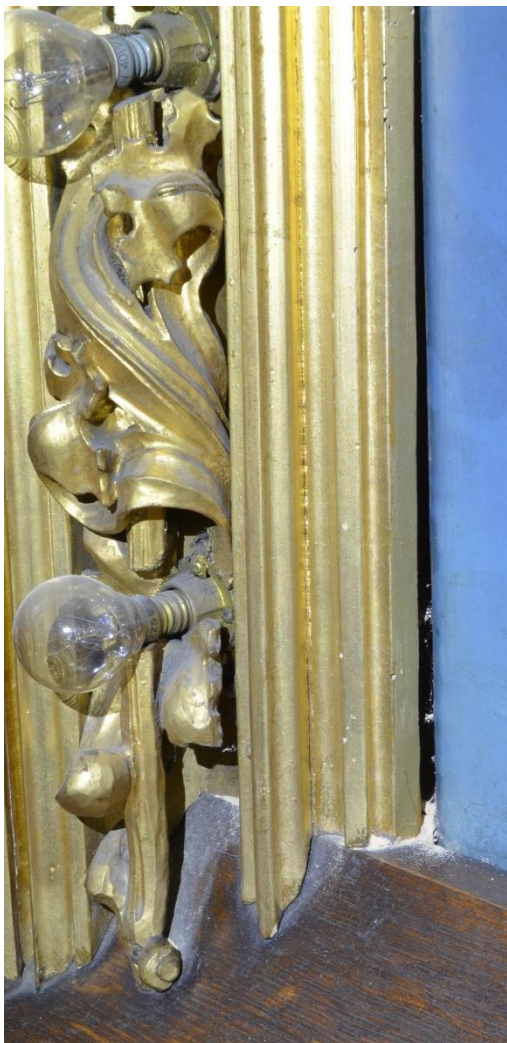
V rámu je instalováno historické žárovkové osvětlení s více druhy žárovek.

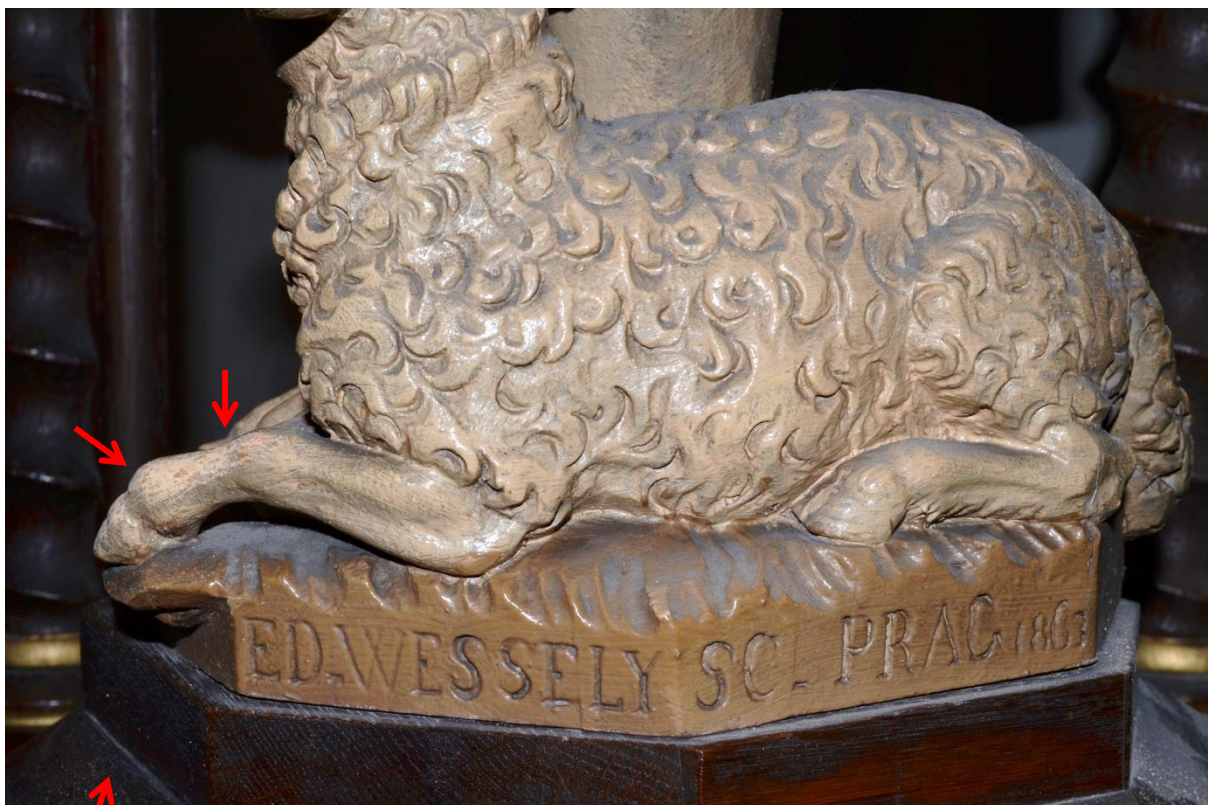
Pod současnou povrchovou úpravou je starší, barevně odpovídající té současné.

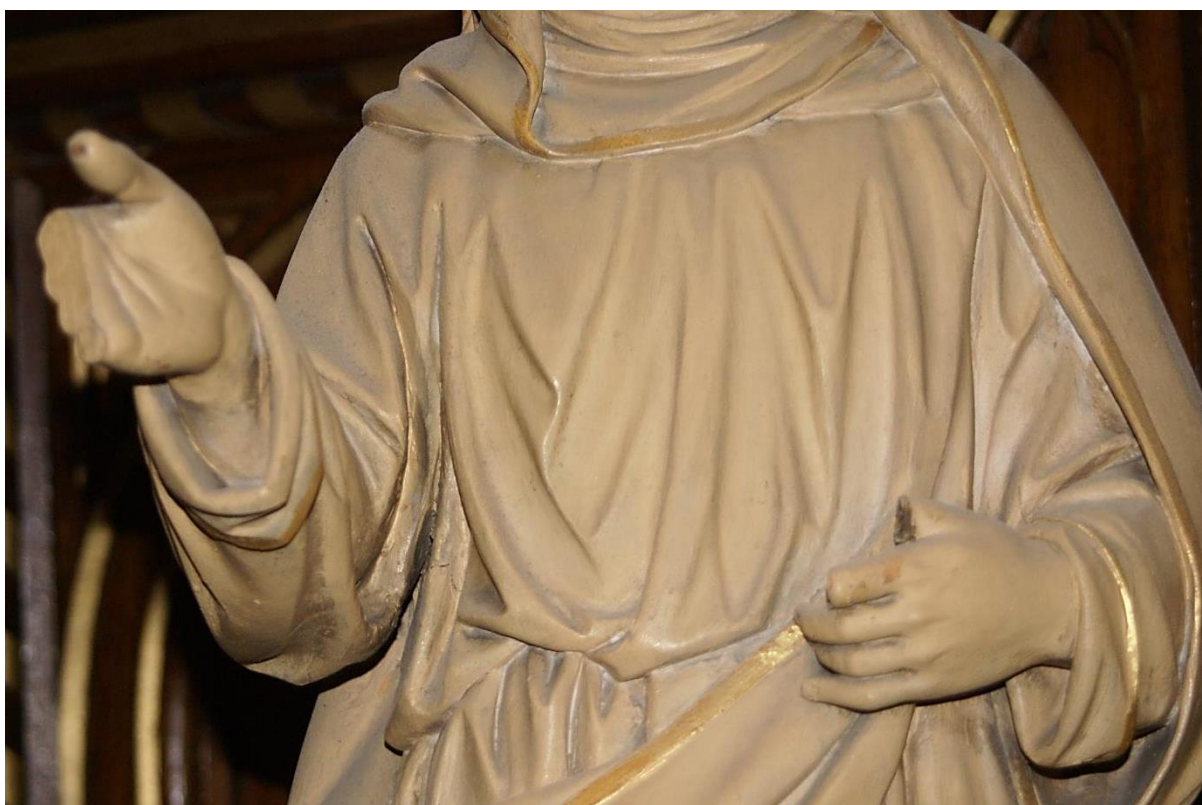
Míra povrchové nečistoty na figurálních řezbách. Chybějící prsty.

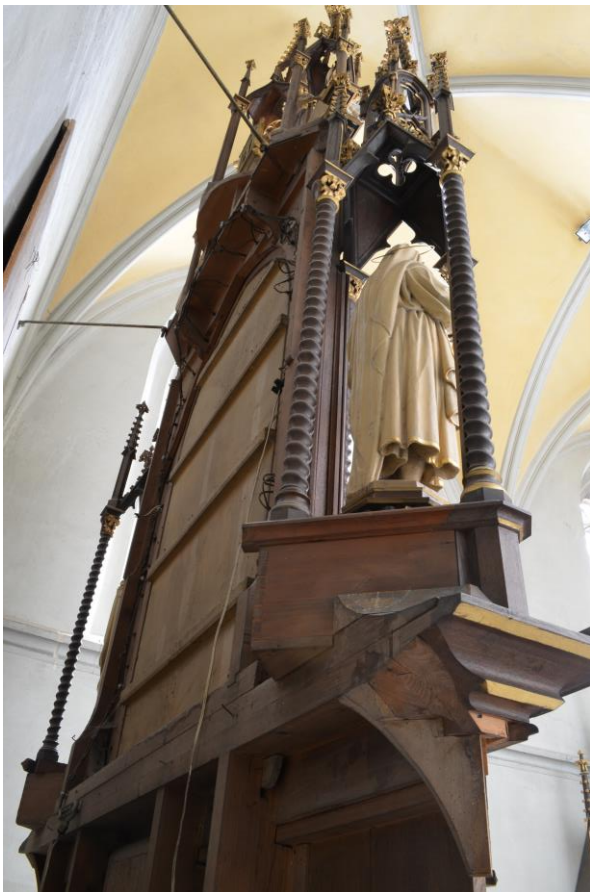
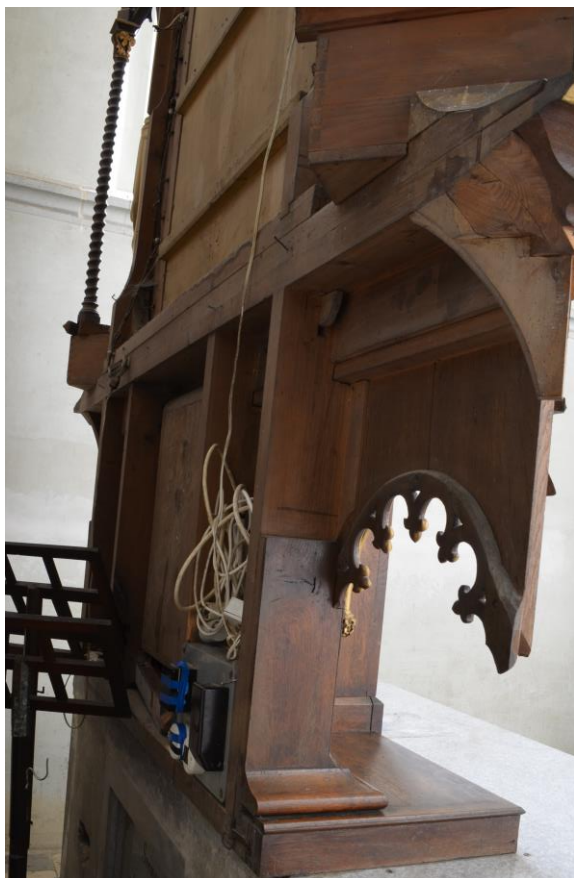
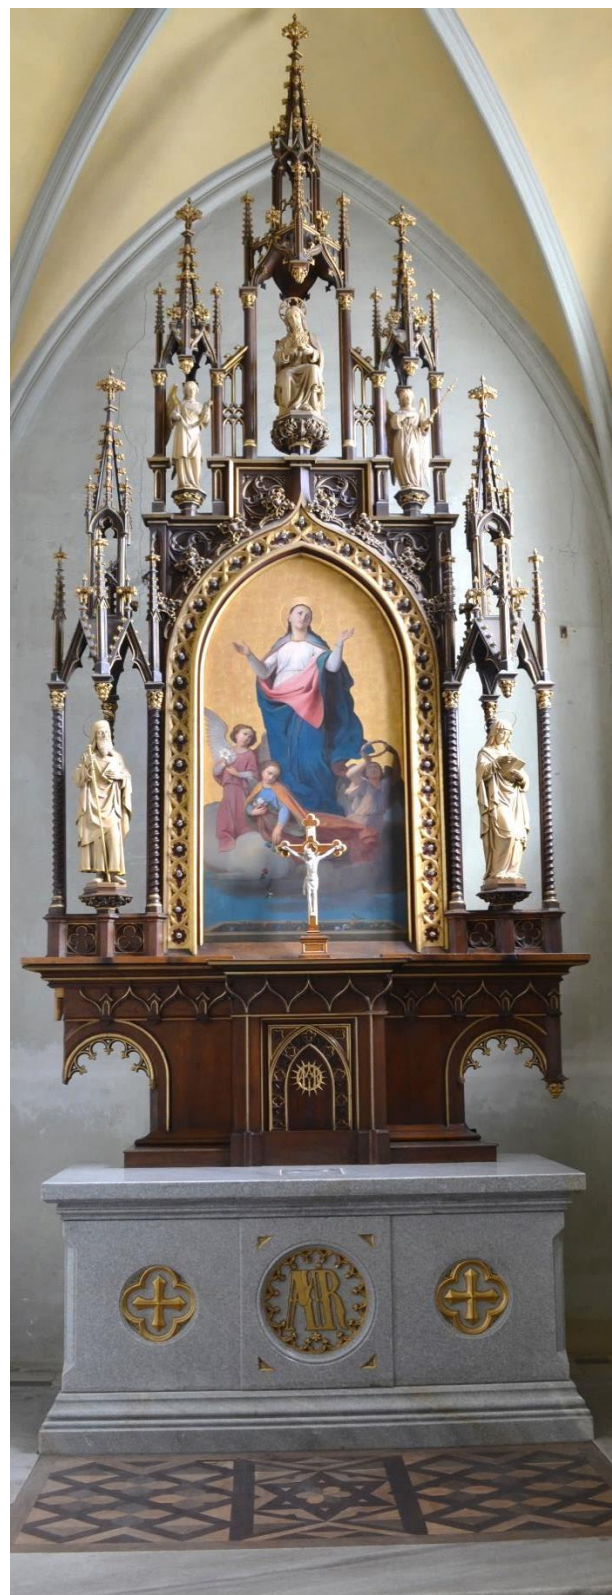
Boční oltář Panny Marie.
Odsazení od stěny je cca 73 cm.

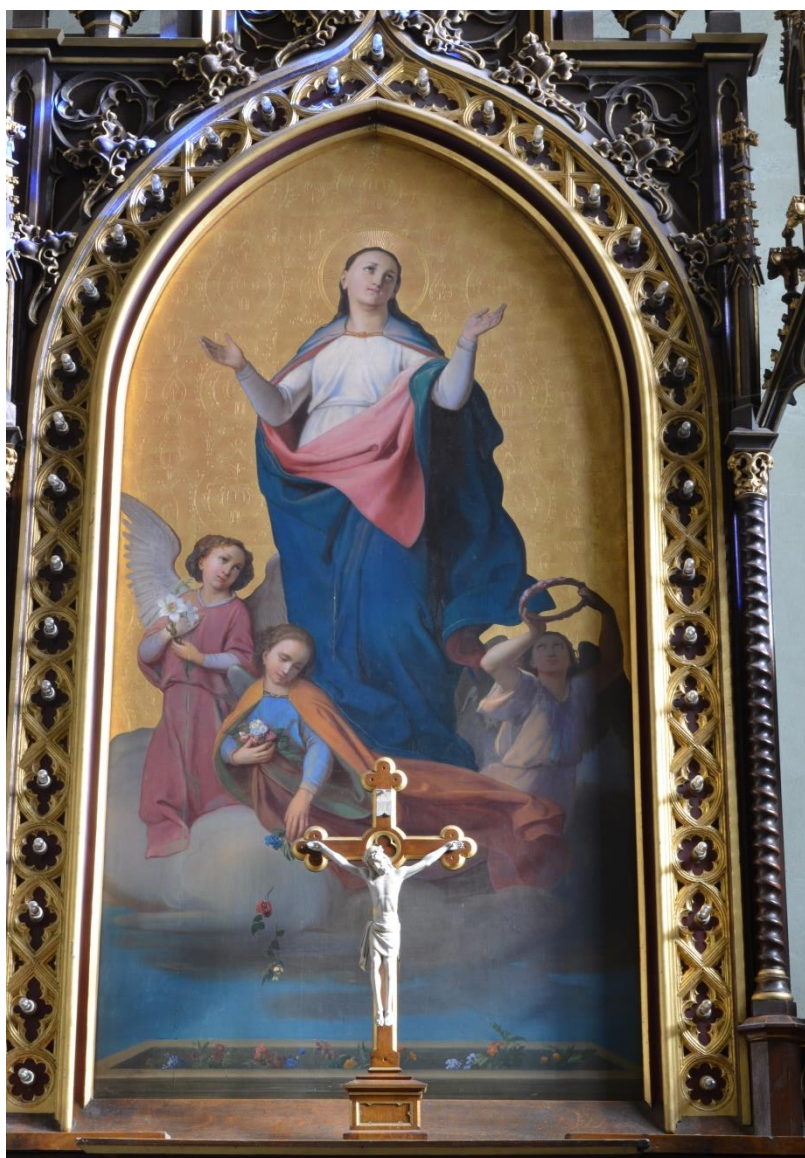
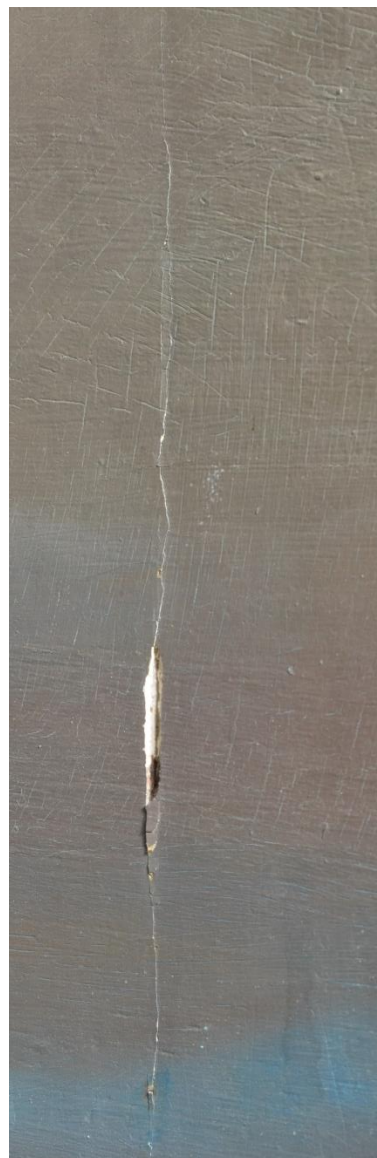
Časné krakely v barevné vrstvě, pohyblivý spoj dílů desky, duhotné barevné zásahy, kryjí místa s odloupanou barevnou vrstvou. ↑

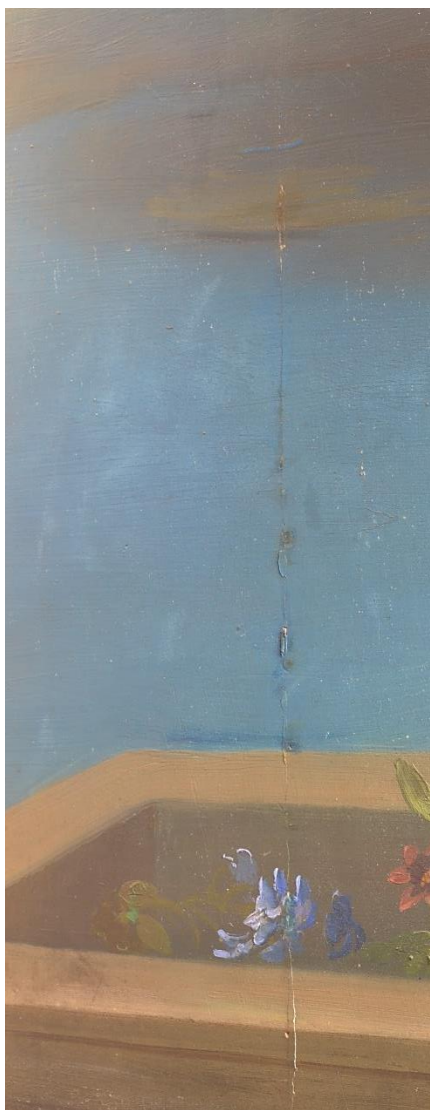
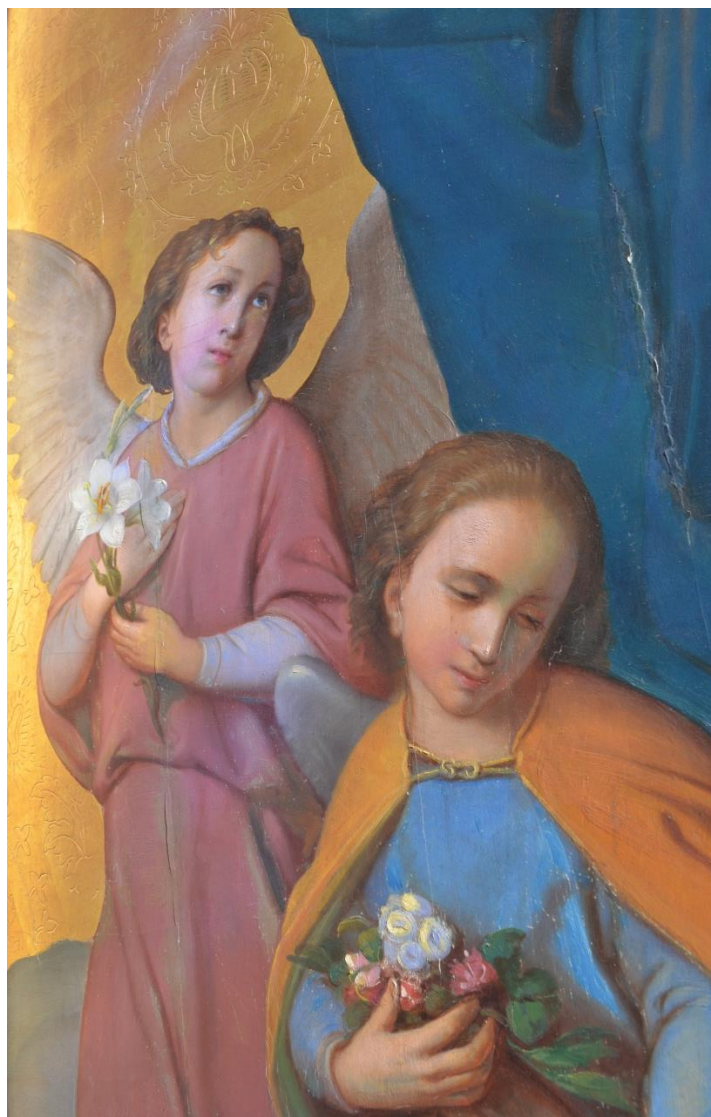
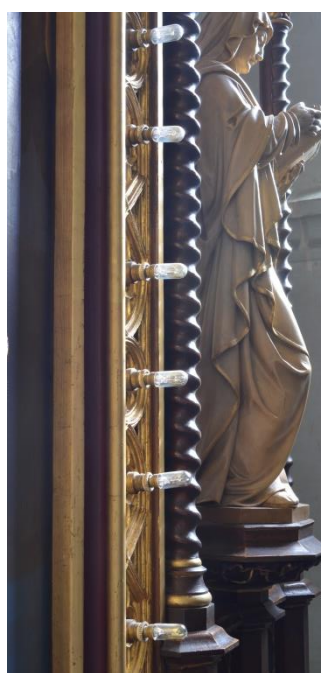
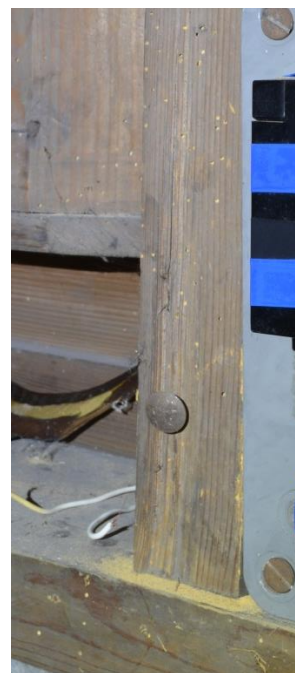
Opravy pohyblivého spoje dílů desky, defekty v ozdobném rámu, historické žárovkové osvětlení. Aktivní červotoč v konstrukci z měkkého dřeva.

7. Čištění povrchu vlhkým způsobem, chemické čištění – odstraňování degradovaného laku a zoxidované imitace zlata.
Je třeba zvážit odstranění nefunkční historické elektroinstalace a žárovkového osvětlení.

8. Insekticidní a fungicidní ošetření prostředkem řady Lignofix, ředěným adekvátním ředidlem 1:19 Minimálně třemi nátěry ploch a vstříky do štěrbin a otvorů, opakovanými s minimálním časovým odstupem 24 hodin (nejvyšší účinnost je na jaře a na podzim). Díly, jež nebude možné odvézt, doporučuji ošetřit tímto způsobem 5 x.

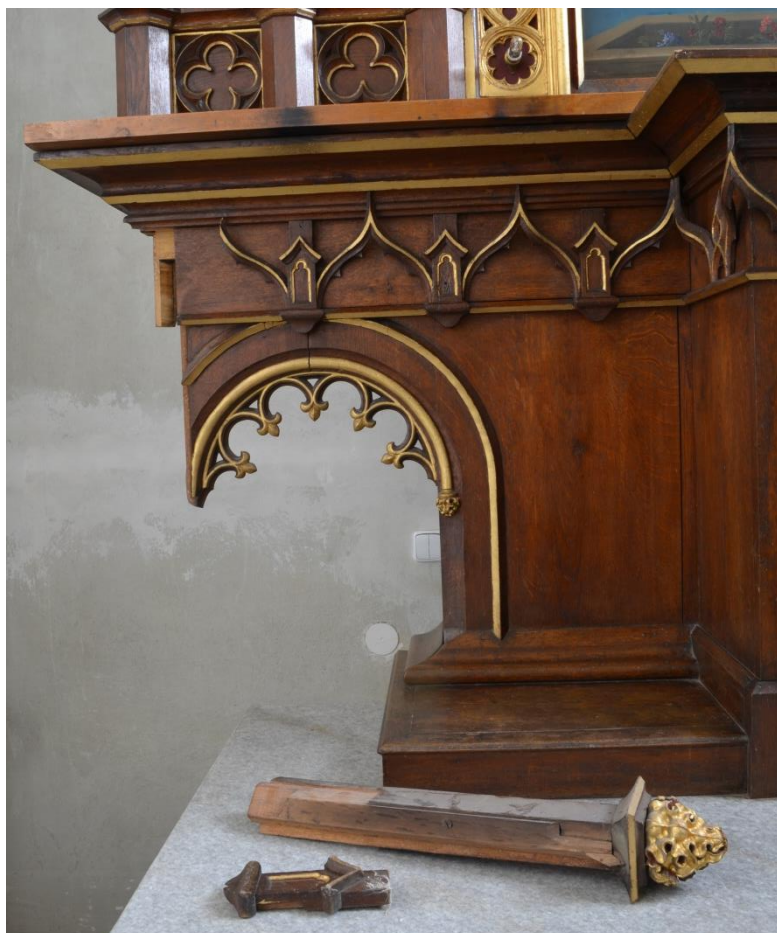
Odlomená část z levého boku oltáře. Kolorované vnitřky sesazených krabů. ↗

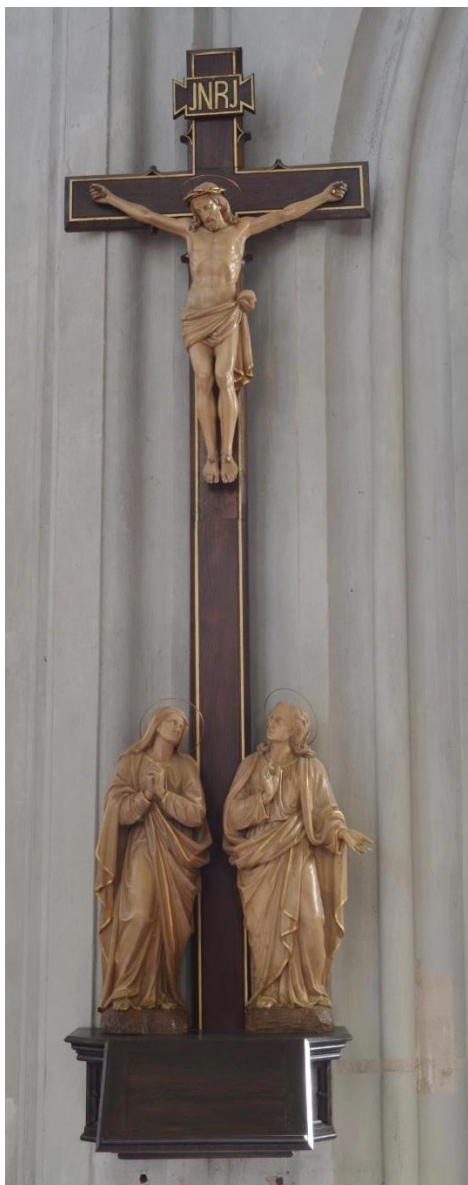
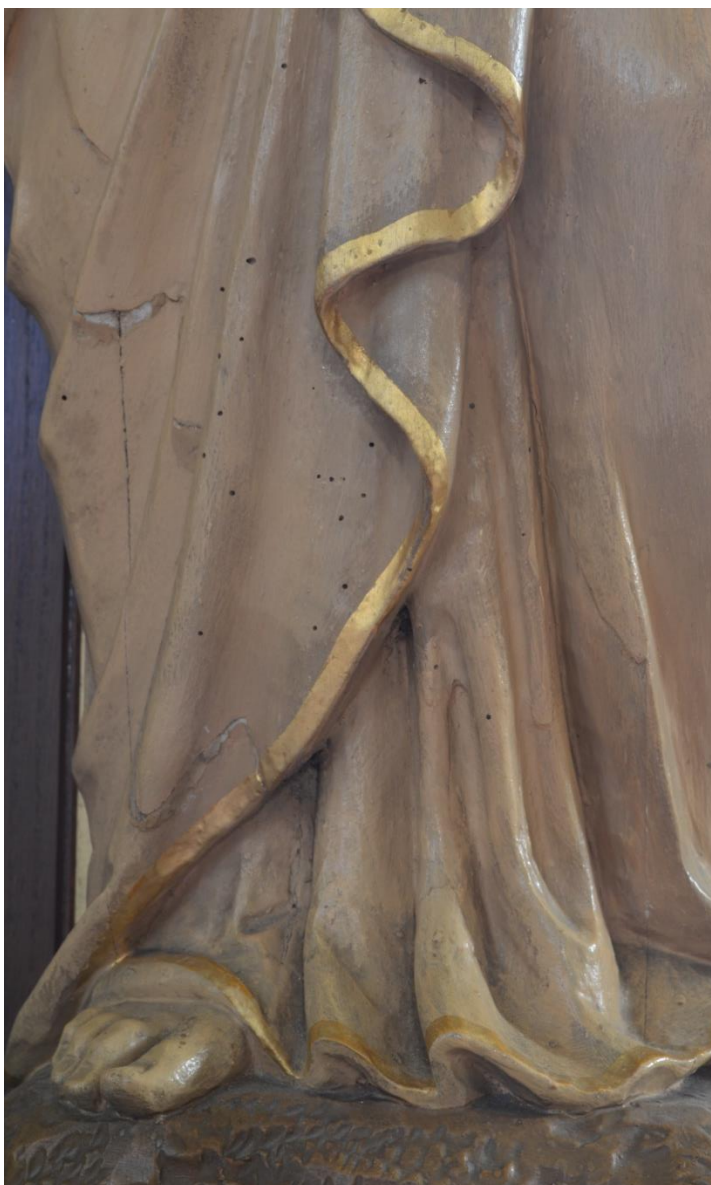
Sousoší Kalvárie, míra znečištění, drobná poškození a napadení červotočem.

7. Čištění povrchu vlhkým způsobem, případné chemické čištění – odstraňování degradovaného laku a zoxidované imitace zlata.
8. Insekticidní a fungicidní ošetření prostředkem řady Lignofix, ředěným adekvátním ředidlem 1:19 Minimálně třemi nátěry ploch, vztlínáním odspodu a vstříky do štěrbin a otvorů, opakovanými s minimálním časovým odstupem 24 hodin (nejvyšší účinnost je na jaře a na podzim). Díly, jež nebude možné odvézt, doporučuji ošetřit tímto způsobem 5 x.

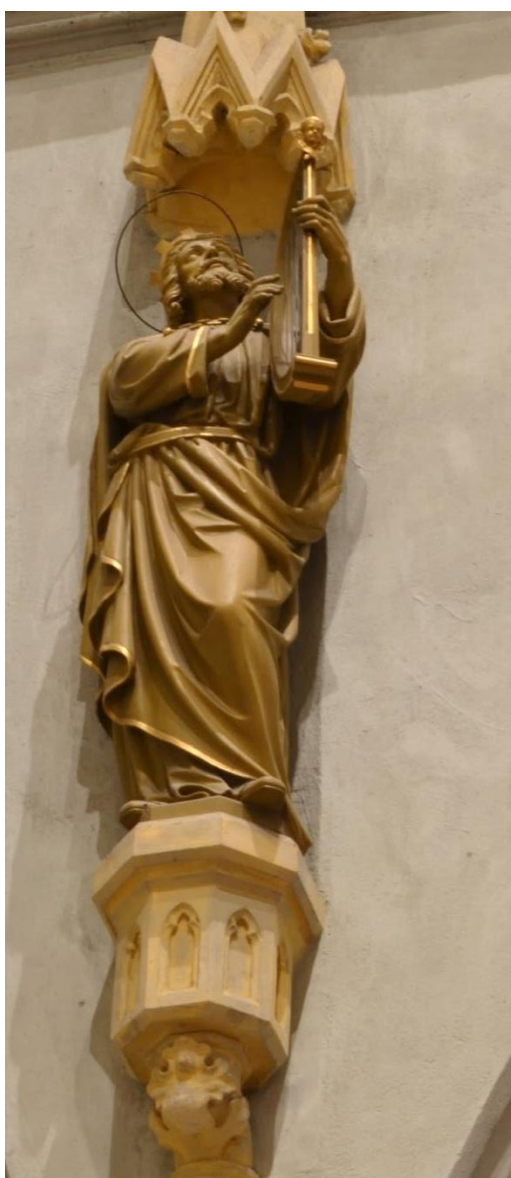
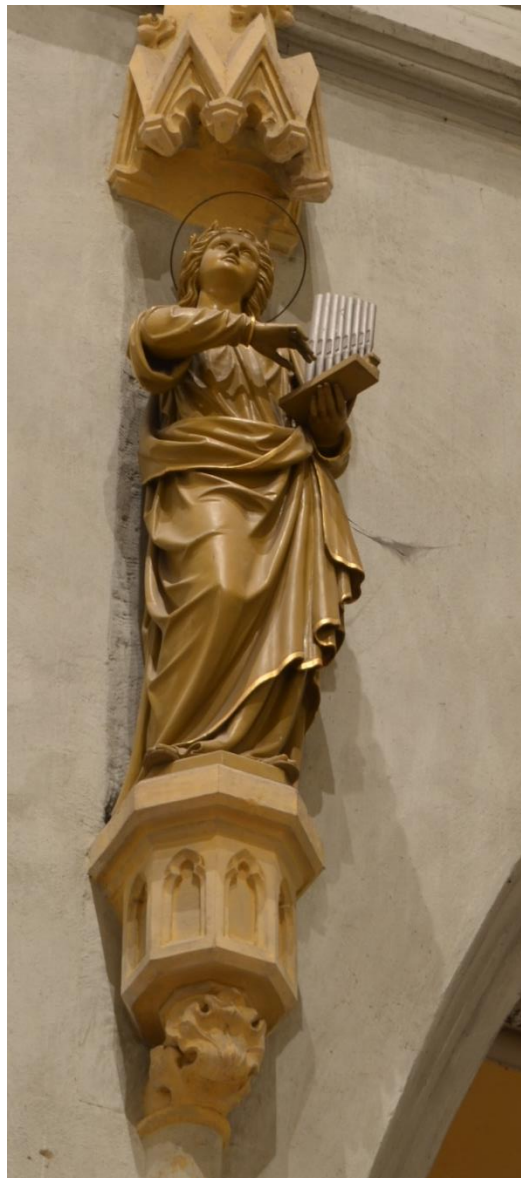
Podrobný popis stavu památky není vzhledem k umístění soch možný. Monochromie se však jeví intaktní a vzhledem k totožné technice provedení, lze předpokládat podobný stav dochování, jako u ostatních soch v kostele, jejichž autorem je Eduard Veselý. Výrazné poškození soch nebylo pozorováno.

Sochy jsou umístěny ve výšce pod poprsní kruchty,
na kamenných konzolách pod kamennými baldachýny.

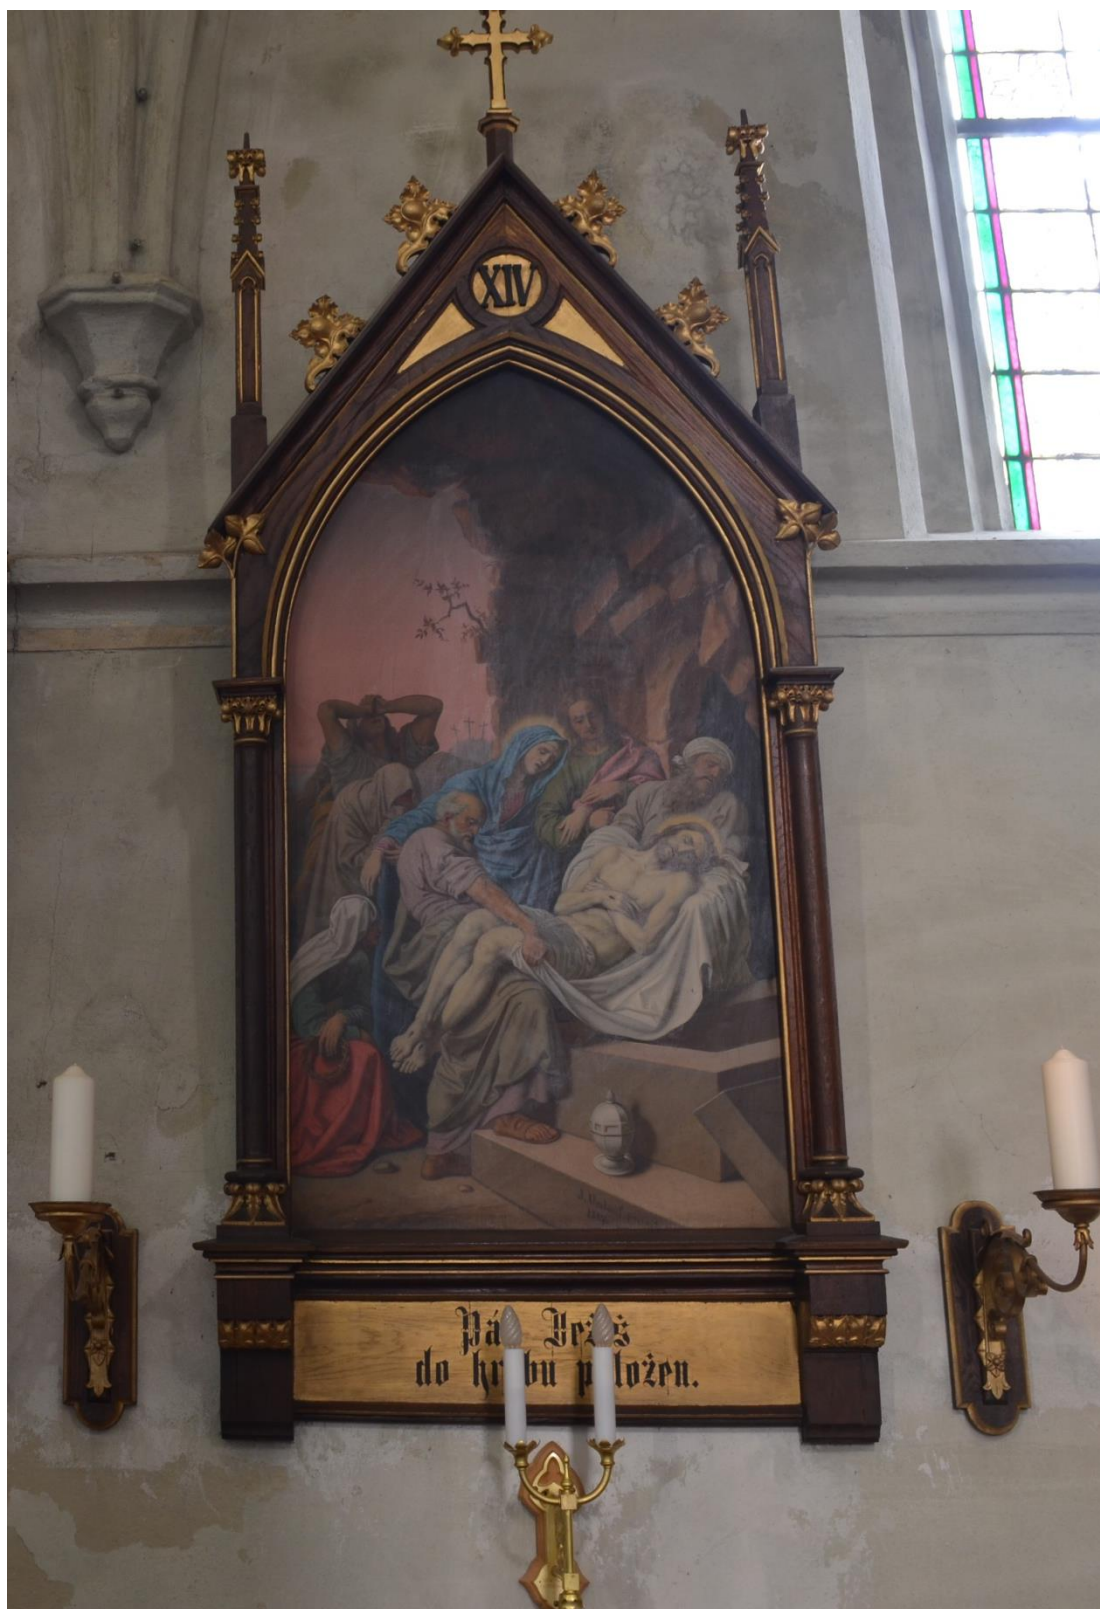
Čtrnácté zastavení Křížové cesty se signaturou a vročením: J. Umlauf 1887.

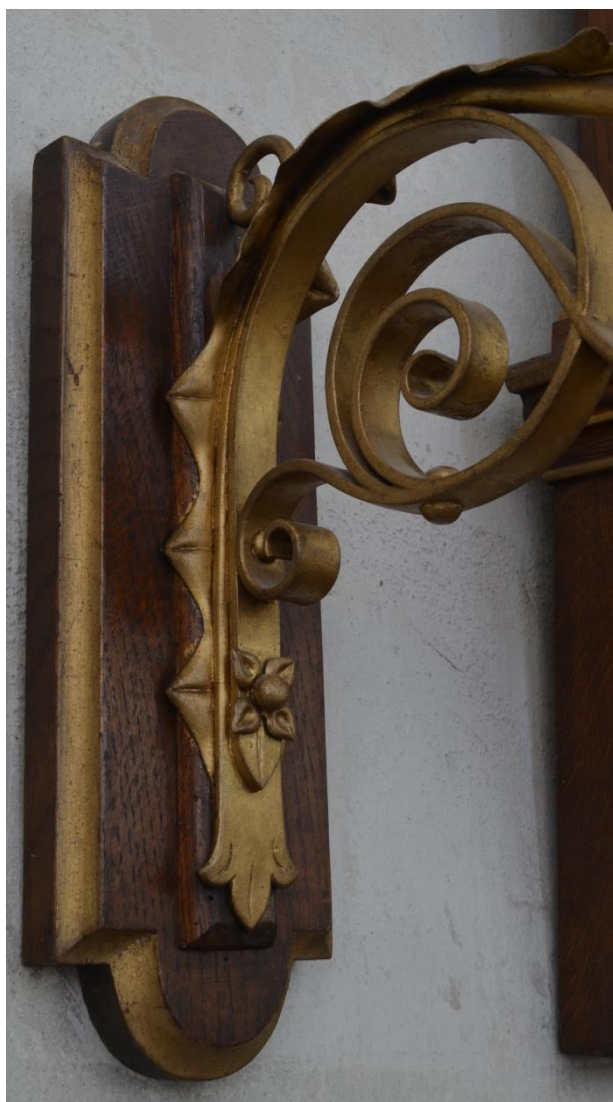
Dřevěná podložka (soubor 22 kusů) pro konzolový kovový svícen.
