RESTAURÁTORSKÝ NÁVRH

SILUETA SV.VÁCLAVA- KOSTEL SV. VORŠILY

CHLUMEC NAD CIDLINOU

PAMÁTKA: KOSTEL SV. VORŠILY – VÝCHODNÍ ŠTÍT

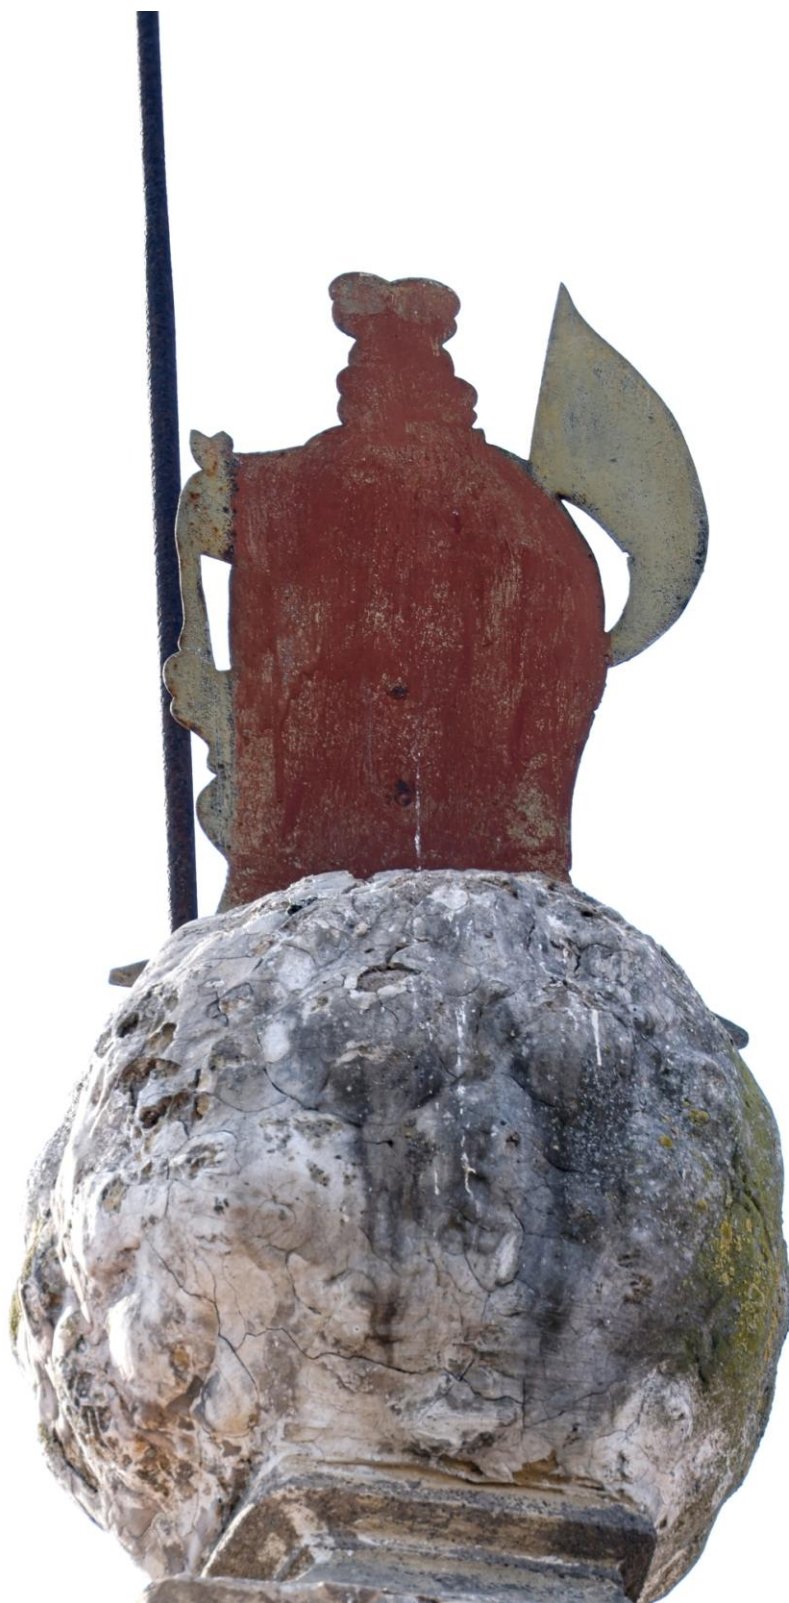
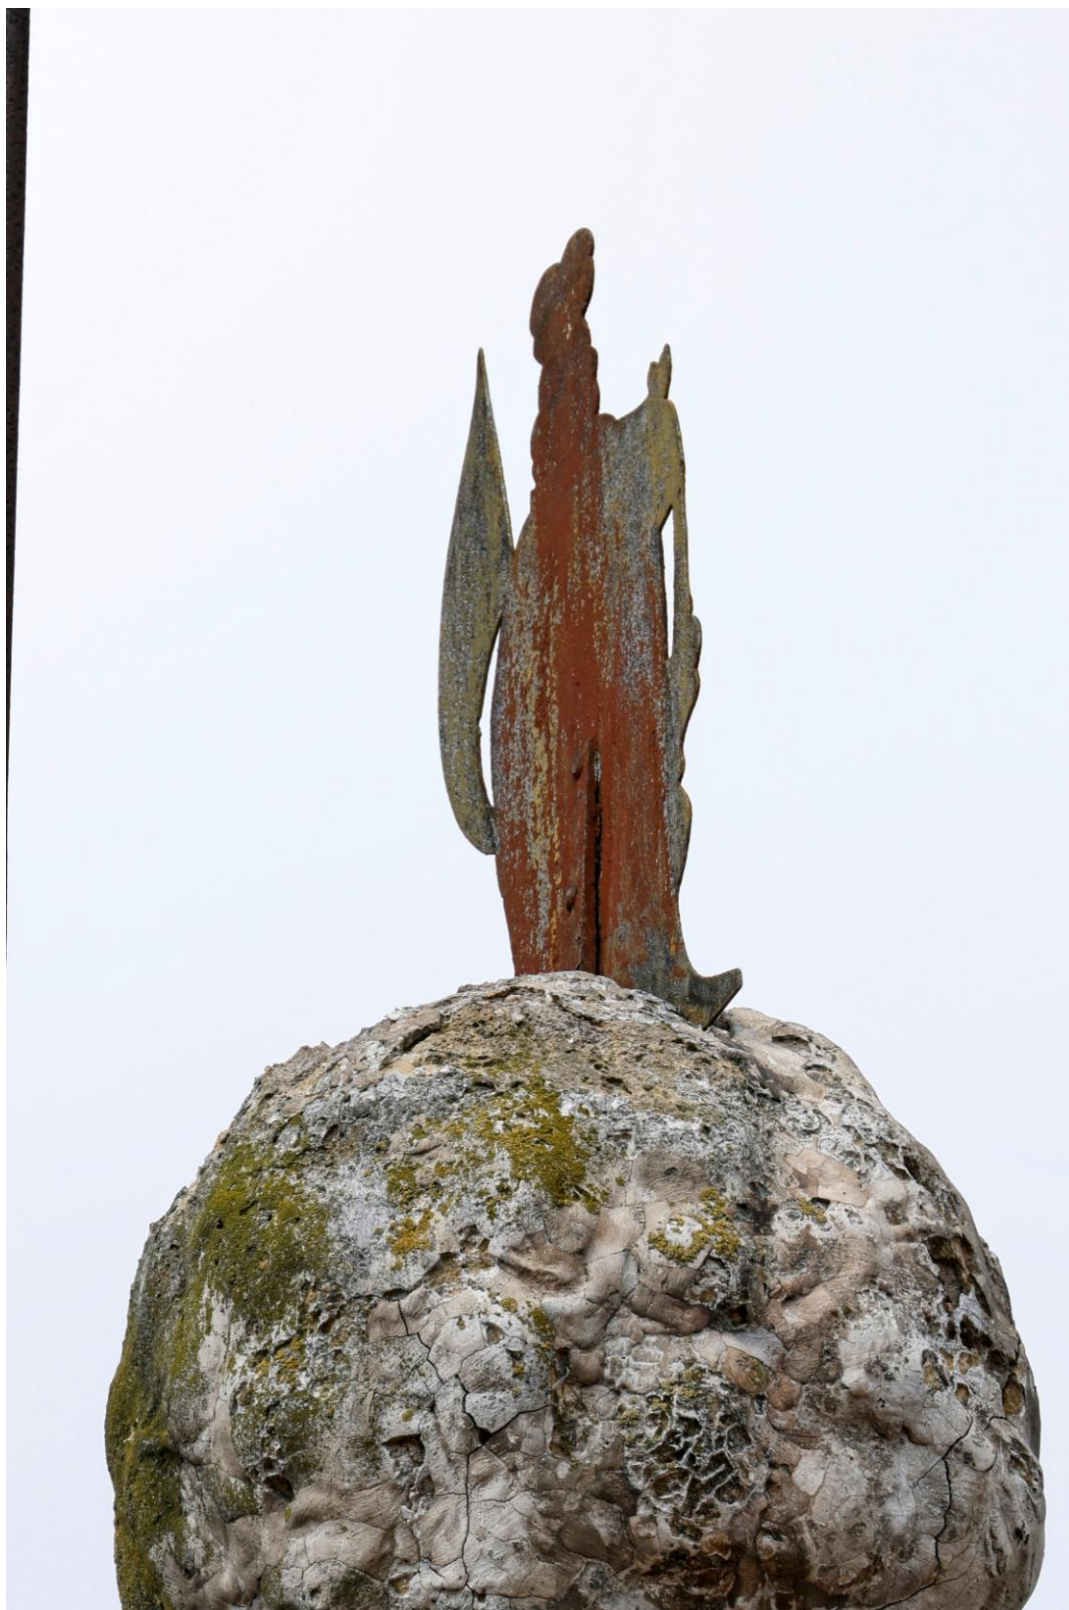
STAV PAMÁTKY: Povrch je pokryt nečistotami, místy korozními produkty a degradovanými, patrně druhotnými barevnými vrstvami. Památka nevykazuje větší poškození.

Obr. č. 1 + 2: Detailní pohled na plechovou siluetu. Ze snímku je patrný stav povrchové úpravy, která je dožilá. Památka nevykazuje mechanické poškození.

- Mechanicky za pomoci chemických prostředků postupně odstraňovat jednotlivé druhotné, degradované barevné vrstvy. Nejstarší barevnou vrstvu pokud nebude podkorodována ponechat na povrchu památky.

- Mechanicky odstranit nesoudržné korozní produkty.

- Povrch opakovaně pasivovat 30 % roztokem taninu a kracovat jemnými kartáčky.
