Socha plačící světice

Posouzení stavu díla - restaurátorský záměr

2016

Socha plačící světice z kostela sv. Jakuba v Poličce

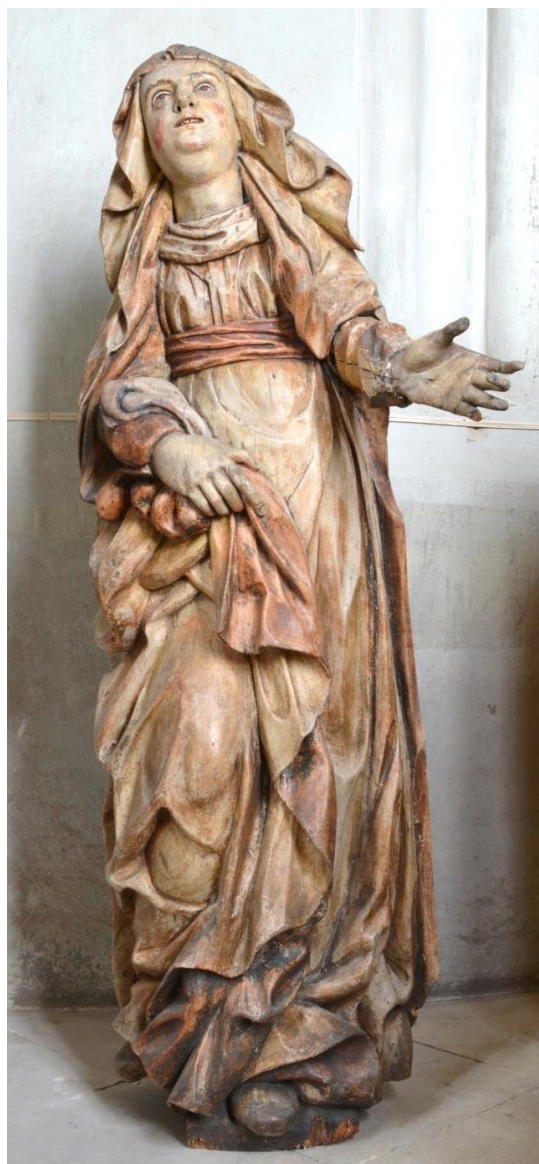
Povrch sochy kryje vrstva prachu, pavučin a jiných nečistot. Zadní, vydlabaná strana dřevěného korpusu je poznamenána výletovými otvory po červotoči a na spodní straně výdlabu lze pozorovat ohniska plísně, tvořící četné drobné bílé chomáčky. Podkladová vrstva je hustě krakelovaná. Zlacená povrchová úprava je silně poškozená otěrem. Stříbro je zčernalé. Vrcholové partie jsou často setřené až na bílý podklad.

Konzervátorské ošetření, prezentace díla se současnou mírou poškození povrchové úpravy.
