Pozdně barokní zpovědnice z kostela sv. Jakuba v Poličce

Posouzení stavu díla - restaurátorský záměr

Karel Ungr, Hana Vítová

2016

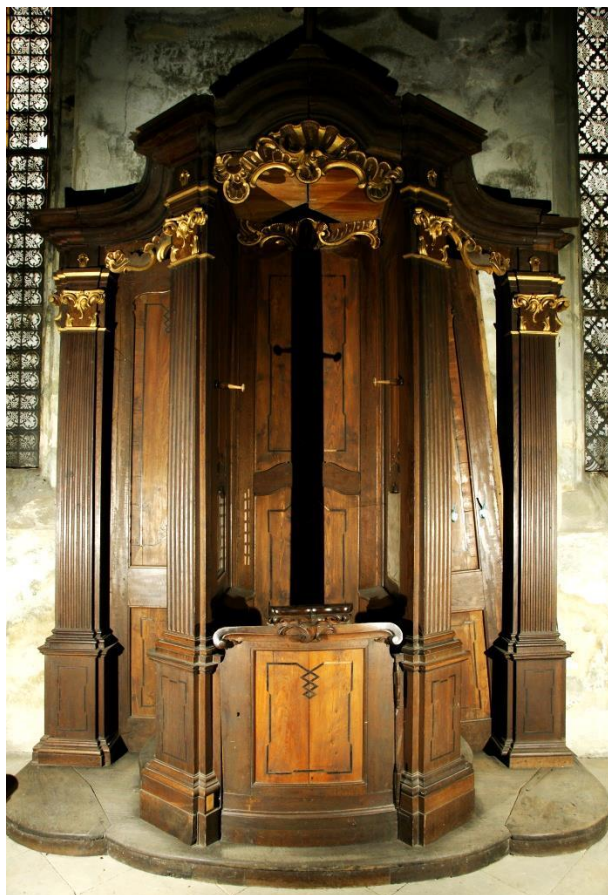
Konstrukce zpodvěrnice je rozeschlá a uvolněná, v klížených spojih lokálně napadená červotočem. Pohledová pravá strana ostění je svěšená a propadlá. Inkrustované černé pásy jsou uvolněny vlivem vlhkosti, na některých místech chybí. Jilmové výplně jsou rozeschlé a popraskané. Na patkách dvou pilastrů některé profilové lišty chybí. Horní prolamovaná římsa je uvolněná, na některých místech se vypadané profily římsy nedochovaly. Hlavice pilastrů a řezby jsou zlacený na hrbolatý povrch dřeva technikou na mixtion. Zlacení je zašlé a kopíruje strupatý povrch. Strop zpodvěrnice ve středové části je rozeschlý. Část smrkové desky v zadní části stropu chybí. Tato smrková deska byla patrně překryta dubovou deskou, která se nedochovala. V horní části pohledové levé strany, podkladové prkno s řezbou je uvolněno a svěšeno. Výplň předních dvířek je prasklá, černý dubový pásek uvolněn v pravé horní části chybí. Zámek i zdobné panty jsou plně funkční bez poškození. U horní výplně nad sedákem je v horních partiích černý páskový dekor domalován a na několika místech setřen. Na pravé straně jsou připevněny nevhodné druhotné úchyty. Kožený potah na sedáku pro kněze je znečištěn a částečně degradován.

Průzkum prokázal druhotné zásahy v povrchové úpravě. Zlacení na řezbách je opravované.

Vizuální prohlídka neprokázala přítomnost houby, plísně ani aktivního červotoče
