# SEZNAM PŘÍLOH:

TRUHLÁŘSKÉ PRÁCE A VÝROBKÝ		Číslo prvku	TR /	1
Kostel sv. Voršily v Chlumci nad Cidlinou, obnova fasády lodi a presbytáře		Poloha	1.NP	
Rozměry	1170 x 2000 mm	Přibližné stáří	klasicistní, 19. století	
Popis:	dveře dřevěné 1-křídle dovnitř otvíravé pravé rámové s náplněmi osazené v pískovcovém ostění s rovným nadpražím, dubové dřevo			
Kování:	klika se štítem, krabicový zámek, 2x kované pásové závěsy, kovaná zástrč, kované oko v ostění			
Zasklení:				
Povrchová úprava:	červenohnědý krycí nátěr			
Stav:	dlouhodobě nepoužívané, zatuhlé a deformované kování, dožilá povrchová úprava			
Navržené úpravy:	celková repase, rozhýbání a seřízení kování, nový nátěr 2x ochranná olejová lazura v odstínu ořech, kování 2x matná grafitová barva			
Fotodokumentace (náhledy digitálních snímků z verze na DVD)				
<div>

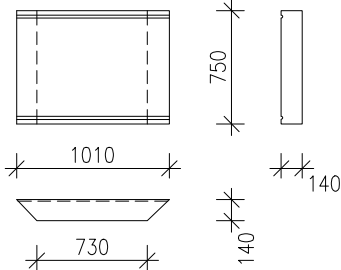
replika podle stávajícího prvku	ručně opracovaný	ks	pískovec božanovského typu	průměr 450 mm	8.00
3	<p>krycí deska opěrného pilíře lodi – horní díl</p>

rozměry upřesnit podle konkrétního opěrného pilíře	ručně opracovaný	ks	pískovec božanovského typu	cca 1000x750x140 mm	6.00
4	<p>krycí deska opěrného pilíře lodi – dolní díl s profilovanou okapnicí</p>

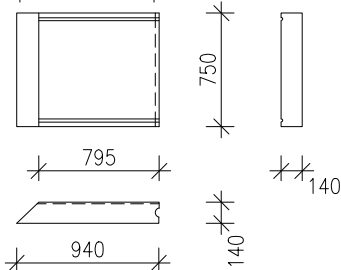
rozměry upřesnit podle konkrétního opěrného pilíře, kopie profilace podle stávajících prvků	ručně opracovaný	ks	pískovec božanovského typu	cca 1000x750x140 mm	6.00
5	<p>krycí deska opěrného pilíře presbytáře – horní díl</p>

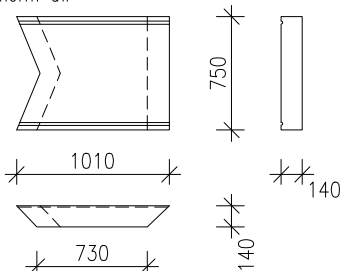
rozměry upřesnit podle konkrétního opěrného pilíře	ručně opracovaný	ks	pískovec božanovského typu	cca 1000x750x140 mm	4.00

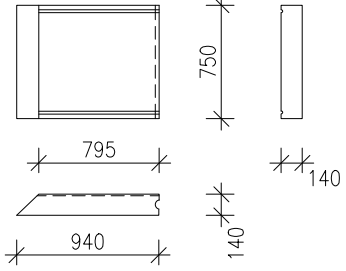
Označ	popis	poznámka	povrch	měrná jednotka	materiál	rozměr	množství celkem
6	<p>krycí deska opěrného pilíře presbytáře – dolní díl s profilovanou okapnicí</p>

rozměry upřesnit podle konkrétního opěrného pilíře, kopie profilace podle stávajících prvků	ručně opracovaný	ks	pískovec božanovského typu	cca 1000x750x140 mm	4.00
7	<p>ozdobný prvek s podstavcem na krajích štítu jižní předsíně</p>

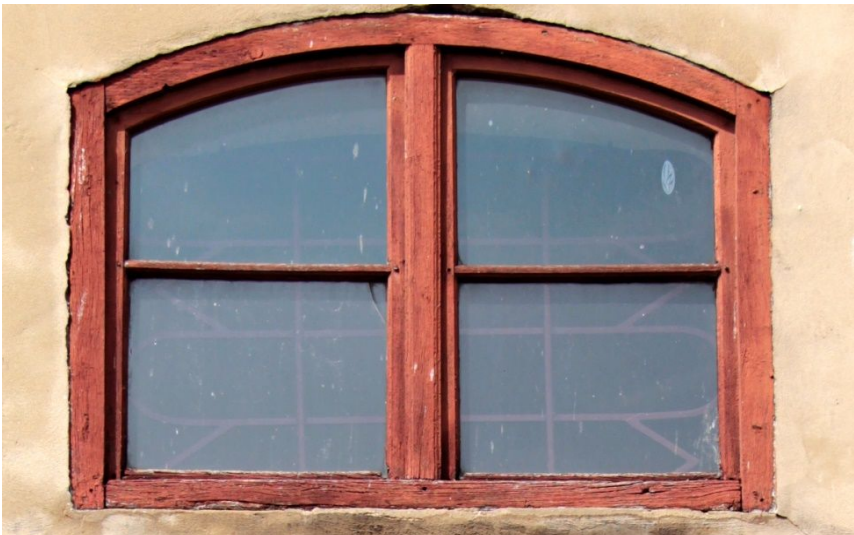
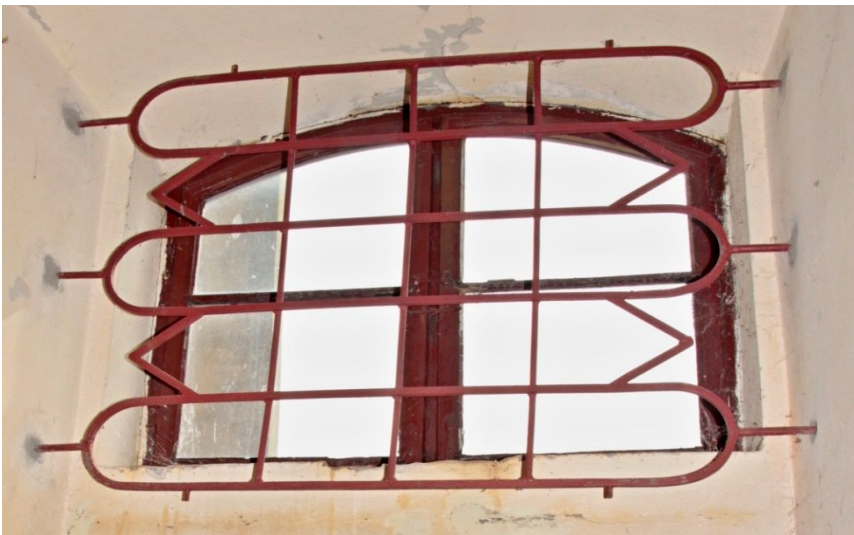
TRUHLÁŘSKÉ PRÁCE A VÝROBKY		Číslo prvku	TR /	2
Kostel sv. Voršily v Chlumci nad Cidlinou, obnova fasády lodi a presbytáře		Poloha	1.NP	
Rozměry	1170 x 800-920 mm	Přibližné stáří	klasicistní, 19. století	
Popis:	okno dřevěné jednoduché 2-křídlé 4-tabulkové dovnitř otevíravé osazené v dřevěném rámu s klenutým nadpražím, dubové dřevo			
Kování:	4x vnější závěs, 4x rohovník, motýlový obrtlík, 2x přitahovací oko, na vnitřním líci novodobá pevná mříž z ocelových profilů			
Zasklení:	čiré sklo			
Povrchová úprava:	červenohnědý krycí nátěr			
Stav:	dlouhodobě nepoužívané, spodní část napadená houbou, uvolněné a deformované kování, rozbitá tabulka, dožilá povrchová úprava			
Navržené úpravy:	výměna spodního vlysu u rámu i křídel, celková repase prvku, přesklení do tmelu, nový nátěr 2x ochranná olejová lazura v odstínu ořech, kování 2x červenohnědý krycí nátěr			
Fotodokumentace (náhledy digitálních snímků z verze na DVD)

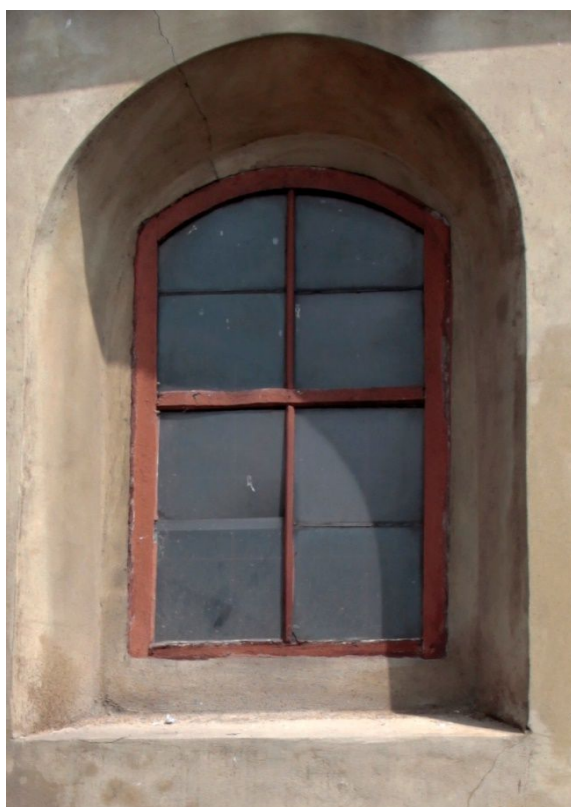
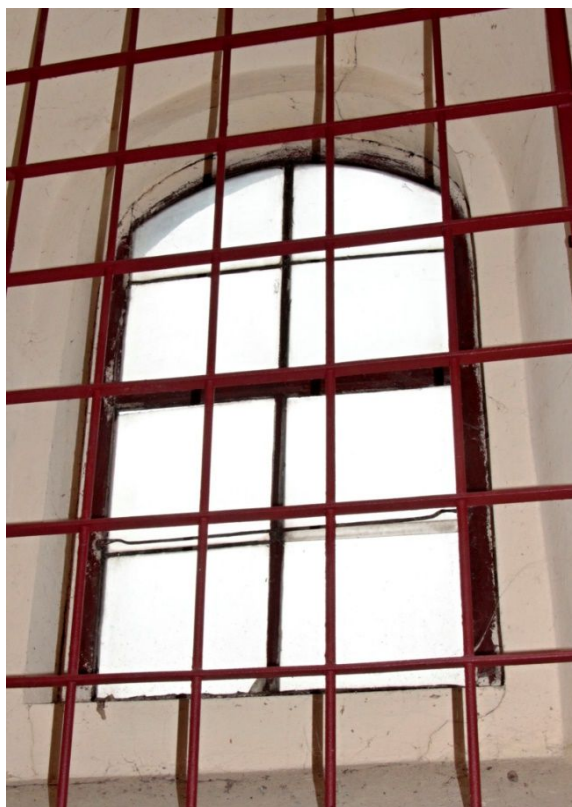
TRUHLÁŘSKÉ PRÁCE A VÝROBKÝ		Číslo prvku	TR /	3
Kostel sv. Voršily v Chlumci nad Cidlinou, obnova fasády lodi a presbytáře		Poloha	1.NP	
Rozměry	820 x 1140-1300 mm	Přibližné stáří	klasicistní, 19. století	
Popis:	okno dřevěné jednoduché 8-tabulkové pevné členěné do kříže s horní a dolní příčkou z olova ve zděném ostění s klenutým nadpražím, dubové dřevo			
Kování:	výztuha spodní skleněné výplně, na vnitřním líci novodobá 1-křídla dovnitř otvíravá mříž z ocelových profilů			
Zasklení:	čiré sklo, horní část sklo lité			
Povrchová úprava:	červenohnědý krycí nátěr			
Stav:	spodní část napadená houbou, poškozená olověná příčka, dožilá povrchová úprava			
Navržené úpravy:	výměna spodního vlysu, celková repase prvku, přesklení do tmelu a olověných H profilů s maximálním zachováním historických tabulek z litého skla, nový nátěr 2x ochranná olejová lazura v odstínu ořech			
Fotodokumentace (náhledy digitálních snímků z verze na DVD)

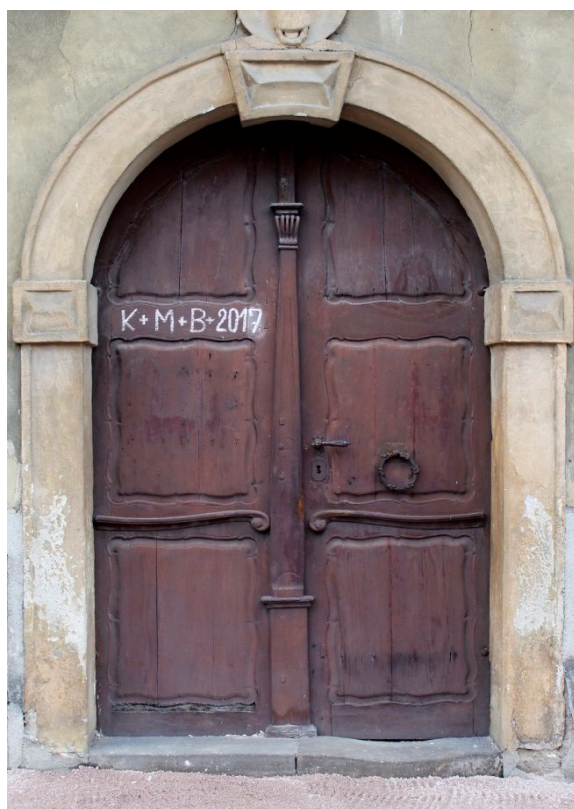
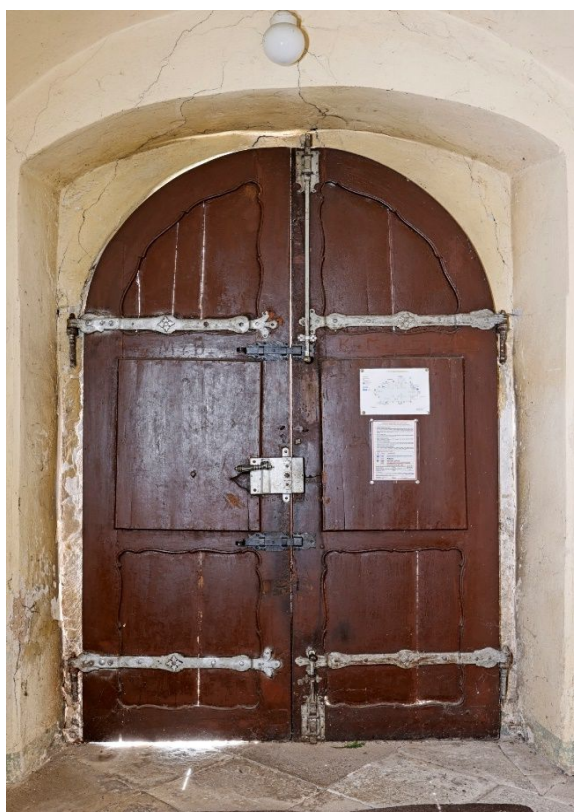
TRUHLÁŘSKÉ PRÁCE A VÝROBKY		Číslo prvku	TR /	4
Kostel sv. Voršily v Chlumci nad Cidlinou, obnova fasády lodi a presbytáře		Poloha	1.NP	
Rozměry	1600 x 1920-2700 mm	Přibližné stáří	barokní, 18. století	
Popis:	dveře dřevěné 2-křídle dovnitř otvíravé levé rámové s náplněmi osazené v pískovcovém ostění s klenutým nadpražím, dubové a měkké dřevo			
Kování:	klika se štítem, krabicový zámek, 4x kované pásové závěsy, 2x kovaná zástrč, 2x boční zástrč novodobá, kované klepadlo			
Zasklení:				
Povrchová úprava:	červenohnědý krycí nátěr			
Stav:	historicky cenné, další podrobnosti viz Dokladová část, Restaurátorská dokumentace			
Navržené úpravy:	oprava v restaurátorském režimu, další podrobnosti viz Dokladová část, Restaurátorská dokumentace			
Fotodokumentace (náhledy digitálních snímků z verze na DVD)

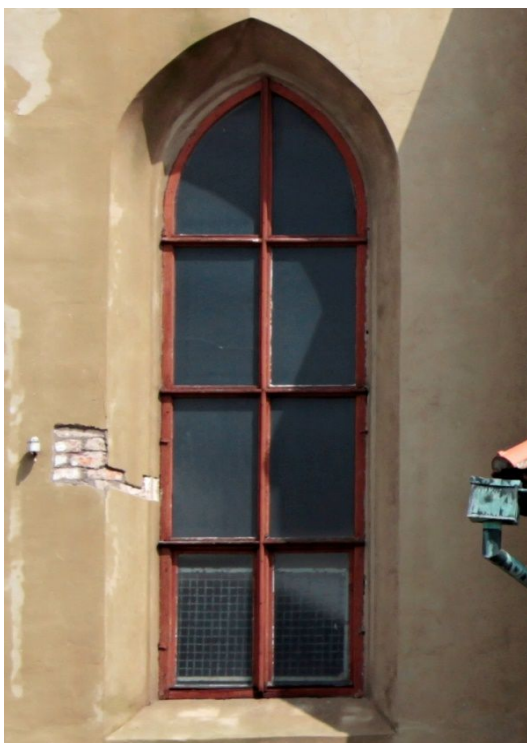
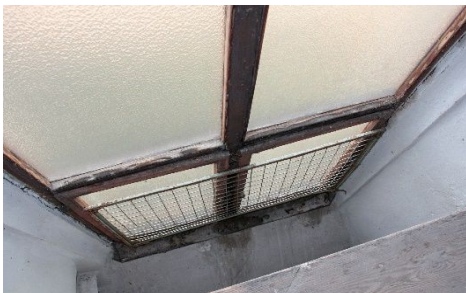
TRUHLÁŘSKÉ PRÁCE A VÝROBKY		Číslo prvku	TR /	5
Kostel sv. Voršily v Chlumci nad Cidlinou, obnova fasády lodi a presbytáře		Poloha	1.-2.NP	
Rozměry	1260 x 4260 mm	Přibližné stáří	klasicistní, 19. století	
Popis:	okno dřevěné jednoduché pevné 8-tabulkové, ve spodní části 2 křídla dovnitř otvíravá, ve zděném ostění s klenutým lomeným nadpražím, dubové dřevo			
Kování:	4x pásový závěs, 4x rohovník, motýlový obrtlík, litý obrtlík, 2x přitahovací oko, kondenzační žlábek, ve spodní části na vnitřním líci novodobá mříž s pletivem			
Zasklení:	strukturované sklo upevněné do lišt, u křídel do tmelu			
Povrchová úprava:	červenohnědý krycí nátěr			
Stav:	uvolněné a deformované kování, nevhodná skleněná výplň, dožilá povrchová úprava			
Navržené úpravy:	celková repase prvku, přesklení novým restaurátorským sklem do tmelu, překování obrtlíků a ok, výměna rohovníků za kopie, výměna kondenzačního žlábků za kopii z Cu plechu r.š. 125 mm, nový nátěr 2x ochranná olejová lazura v odstínu ořech, kování 2x červenohnědý krycí nátěr

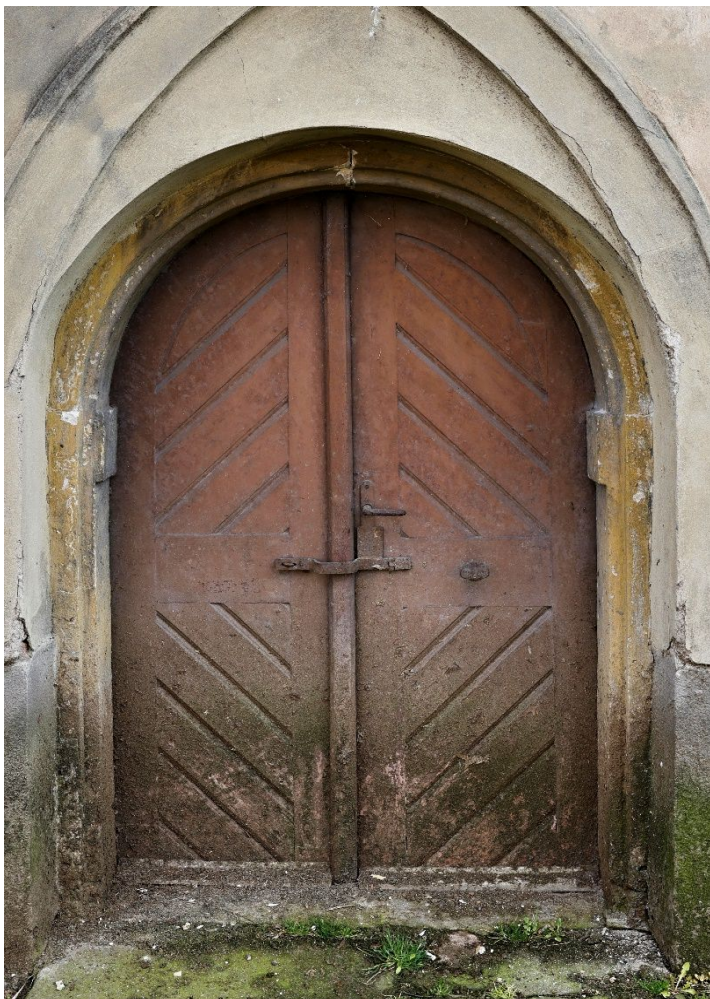
TRUHLÁŘSKÉ PRÁCE A VÝROBKY		Číslo prvku	TR /	8
Kostel sv. Voršily v Chlumci nad Cidlinou, obnova fasády lodi a presbytáře		Poloha	1.NP	
Rozměry	1280 x 1300-1900 mm	Přibližné stáří	klasicistní, 19. století	
Popis:	dveře dřevěné 2-křídle dovnitř otvíravé levé rámové pobíjené osazené v pískovcovém ostění s klenutým nadpražím, z interiéru během průzkumu nepřístupné			
Kování:	novodobá klika se štítem, přitahovací knoflík, závora s visacím zámkem; závěsy a kování ze strany interiéru během průzkumu nepřístupné			
Zasklení:				
Povrchová úprava:	červenohnědý krycí nátěr			
Stav:	dlouhodobě nepoužívané, památkově nevhodné kování, dožilá povrchová úprava, z interiéru během průzkumu nepřístupné			
Navržené úpravy:	celková repase, výměna kliky se štítem za nové podle prvku TR/10, rozhýbání a seřízení kování, nový nátěr 2x ochranná olejová lazura v odstínu ořech, kování 2x matná grafitová barva			
Fotodokumentace (náhledy digitálních snímků z verze na DVD)

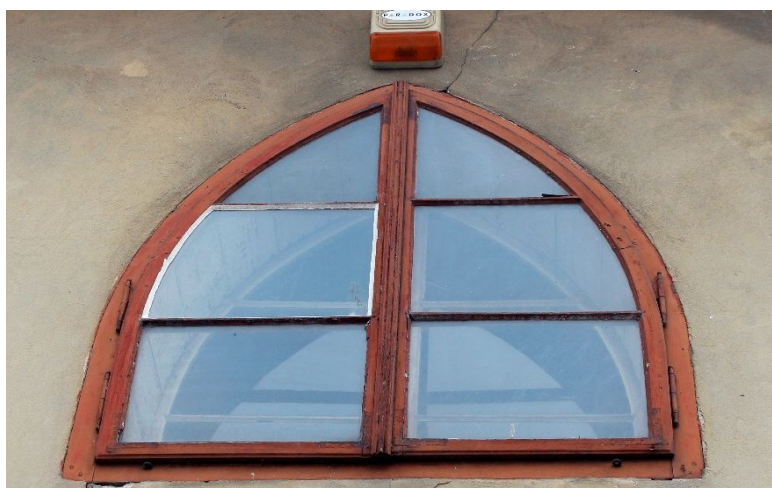
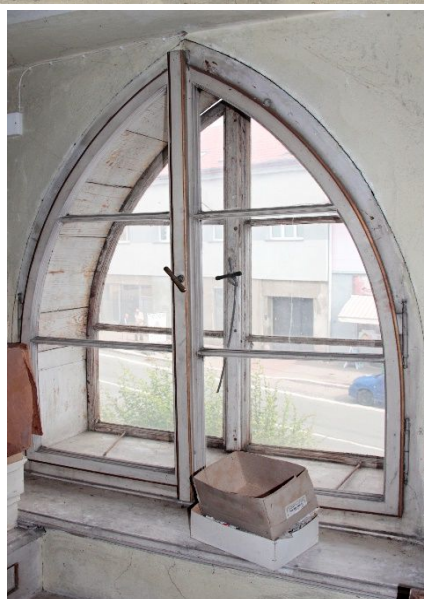
TRUHLÁŘSKÉ PRÁCE A VÝROBKÝ		Číslo prvku	TR /	9
Kostel sv. Voršily v Chlumci nad Cidlinou, obnova fasády lodi a presbytáře		Poloha	2.NP	
Rozměry	1350 x 450-1400 mm	Přibližné stáří	klasicistní, 19. století	
Popis:	okno dřevěné dvojité ven a dovnitř otvíravé, vnější i vnitřní část 2-křídla 6-tabulková, osazené v dřevěném rámu s klenutým lomeným nadpražím, špaletou z prken přibíjených na sraz a vnitřní parapetní deskou, měkké dřevo			
Kování:	vnější část 4x zapuštěný závěs s bambulkou, oliva s rozvorou, 2x hák pro zajištění polohy křídla; vnitřní část 4x zapuštěný závěs s bambulkou, oliva s rozvorou			
Zasklení:	čiré sklo			
Povrchová úprava:	vnější část na fasádě červenohnědý krycí nátěr, ostatní plochy bílý krycí nátěr s hranami zvýrazněnými zlatěnkou			
Stav:	deformovaná křídla, uvolněné a deformované kování, rozbitá okenní tabulka, dožilá povrchová úprava			
Navržené úpravy:	celková repase, konzervace, přesklení rozbité tabulky do tmelu, nový nátěr: vnější část na fasádě 2x ochranná olejová lazura v odstínu ořech, ostatní plochy (včetně parapetní desky a špalety) 2x krycí nátěr na dřevo v odstínu perlově bílá, hrany zvýraznit zlatěnkou

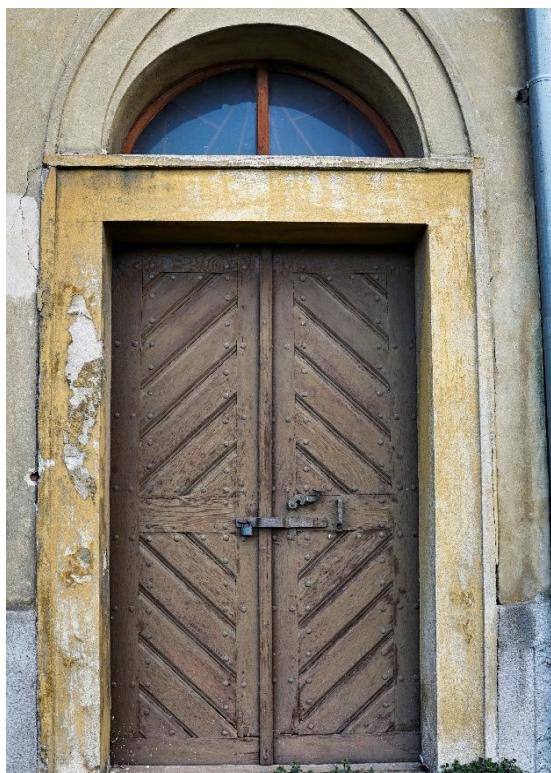
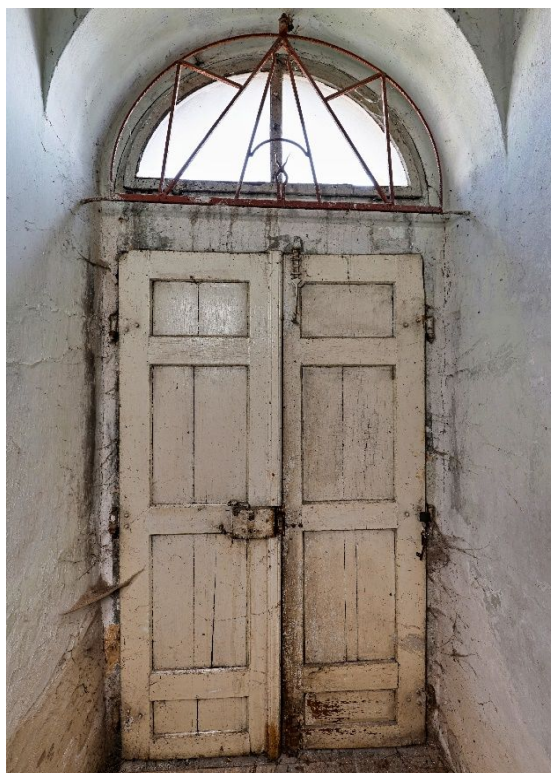
TRUHLÁŘSKÉ PRÁCE A VÝROBKÝ		Číslo prvku	TR /	10
Kostel sv. Voršily v Chlumci nad Cidlinou, obnova fasády lodi a presbytáře		Poloha	1.NP	
Rozměry	1240 x 2230+590(2490) mm	Přibližné stáří	klasicistní, 19. století	
Popis:	dveře dřevěné 2-křídle dovnitř otvíravé levé rámové pobíjené s nadsvětlíkem 1-křídlym 2-tabulkovým dovnitř otvíravým, osazené v pískovcovém a zděném ostění s klenutým nadpražím			
Kování:	dveře: klika se štítem, krabicový zámek, 6x zapuštěné závěsy, 2x kovaná zástrč, závora s visacím zámkem; nadsvětlík: 2x vnější závěs, přitahovací knoflík, obrtlík litý, vnitřní novodobá mříž z ocelových tyčí a betonářské výztuže			
Zasklení:	nadsvětlík čiré sklo			
Povrchová úprava:	vnější část červenohnědý krycí nátěr, vnitřní část bílý krycí nátěr			
Stav:	částečně opotřebované, uvolněné a deformované kování, dožilá povrchová úprava			
Navržené úpravy:	celková repase, rozhybání a seřízení kování, nový nátěr vnější 2x ochranná olejová lazura v odstínu ořech, kování 2x matná grafitová barva, vnitřní 2x krycí nátěr v odstínu perlově bílá

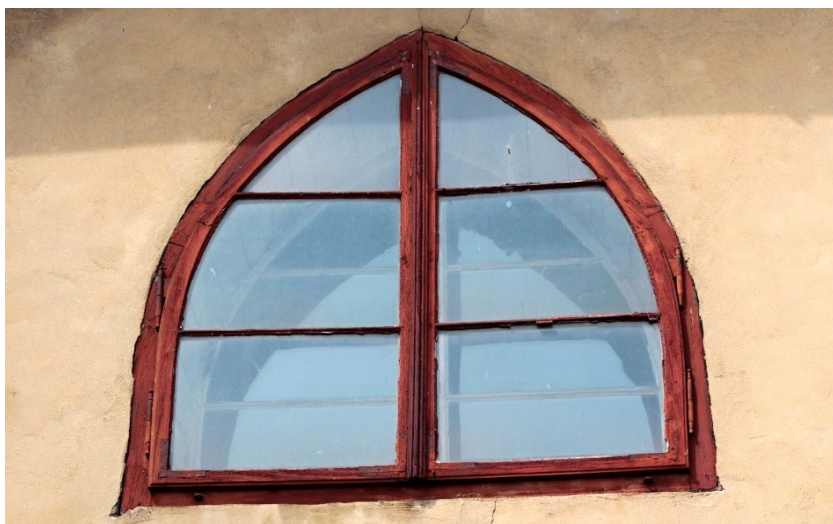
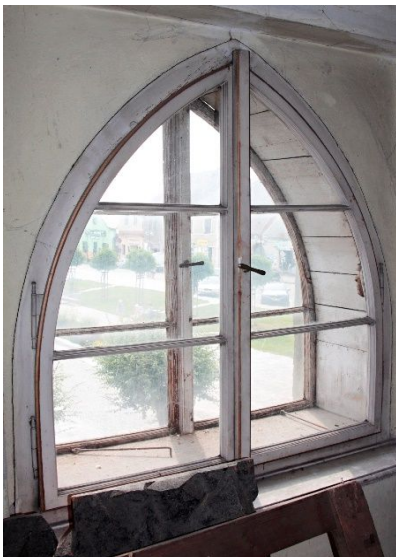
TRUHLÁŘSKÉ PRÁCE A VÝROBKY		Číslo prvku	TR /	11
Kostel sv. Voršily v Chlumci nad Cidlinou, obnova fasády lodi a presbytáře		Poloha	2.NP	
Rozměry	1350 x 450-1400 mm		Přibližné stáří	klasicistní, 19. století
Popis:	okno dřevěné dvojité ven a dovnitř otvíravé, vnější i vnitřní část 2-křídla 6-tabulková, osazené v dřevěném rámu s klenutým lomeným nadpražím, špaletou z prken přibíjených na sraz a vnitřní parapetní deskou, měkké dřevo			
Kování:	vnější část 4x zapuštěný závěs s bambulkou, oliva s rozvorou, 2x hák pro zajištění polohy křídla; vnitřní část 4x zapuštěný závěs s bambulkou, oliva s rozvorou			
Zasklení:	čiré sklo			
Povrchová úprava:	vnější část na fasádě červenohnědý krycí nátěr, ostatní plochy bílý krycí nátěr s hranami zvýrazněnými zlatěnkou			
Stav:	deformovaná křídla, uvolněné a deformované kování, dožilá povrchová úprava			
Navržené úpravy:	celková repase, konzervace, nový nátěr: vnější část na fasádě 2x ochranná olejová lazura v odstínu ořech, ostatní plochy (včetně parapetní desky a špalety) 2x krycí nátěr na dřevo v odstínu perlově bílá, hrany zvýraznit zlatěnkou

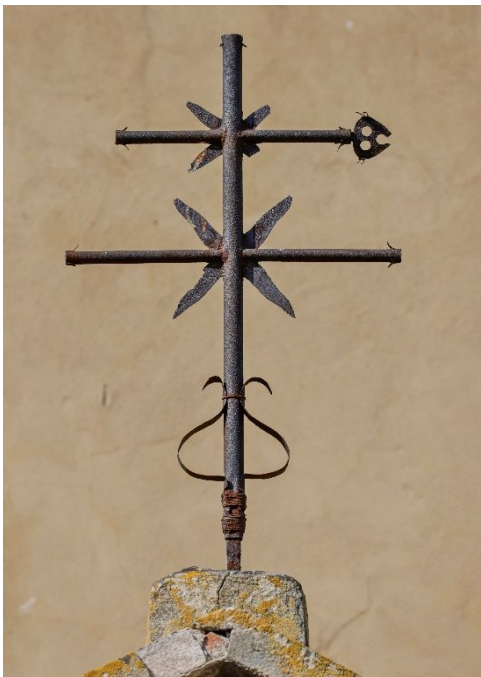
<b>ZÁMEČNICKÉ PRÁCE A VÝROBKY</b>		Číslo prvku	<b>ZA/</b>	<b>1</b>
<b>Kostel sv. Voršily v Chlumci nad Cidlinou, obnova fasády lodi a presbytáře</b>		Poloha	<b>jižní průčelí</b>	
	800 x 500 mm	<b>Přibližné stáří</b>	novodobý	
<b>Popis:</b>	patriarchální kříž svařený z ocelových trubek s plechovými ozdobami na konci ramen a v místě jejich křížení			
<b>Kování:</b>				
<b>Zasklení:</b>				
<b>Povrchová úprava:</b>				
<b>Stav:</b>	poškození hloubkovou korozí a úbytkem ozdobných prvků, více viz Dokladová část, Restaurátorská dokumentace			
<b>Navržené úpravy:</b>	prvek nemá historickou, řemeslnou ani výtvarnou hodnotu, provést náhradu novým prvkem, další podrobnosti viz Dokladová část, Restaurátorská dokumentace			
<b>Fotodokumentace (náhledy digitálních snímků z verze na DVD)</b>

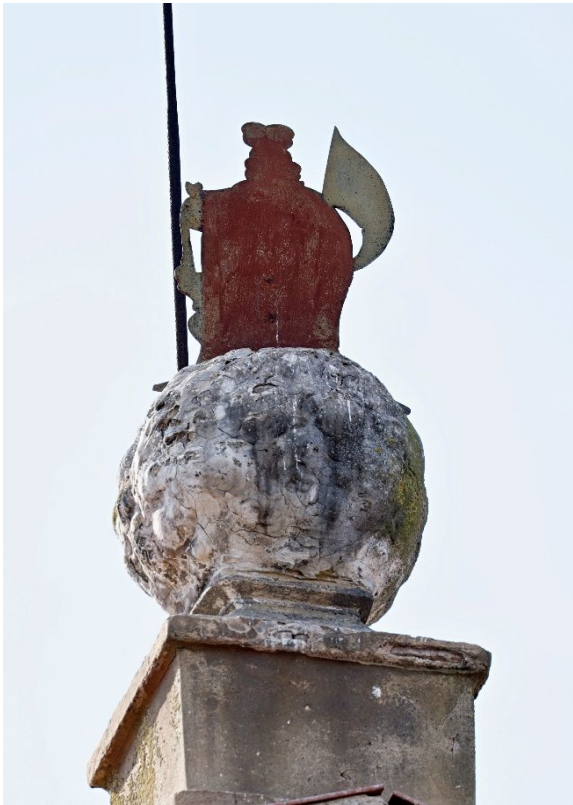
<b>ZÁMEČNICKÉ PRÁCE A VÝROBKY</b>		Číslo prvku	<b>ZA/</b>	<b>2</b>
<b>Kostel sv. Voršily v Chlumci nad Cidlinou, obnova fasády lodi a presbytáře</b>		Poloha	<b>východní průčelí</b>	
	600 x 480 mm	<b>Přibližné stáří</b>		
<b>Popis:</b>	silueta (pravděpodobně) sv. Václava vysekaná z plechu			
<b>Kování:</b>				
<b>Zasklení:</b>				
<b>Povrchová úprava:</b>	žlutá a cihlově červená krycí barva			
<b>Stav:</b>	historicky cenný prvek, více viz Dokladová část, Restaurátorská dokumentace			
<b>Navržené úpravy:</b>	historicky cenný prvek, více viz Dokladová část, Restaurátorská dokumentace			
<b>Fotodokumentace (náhledy digitálních snímků z verze na DVD)</b>

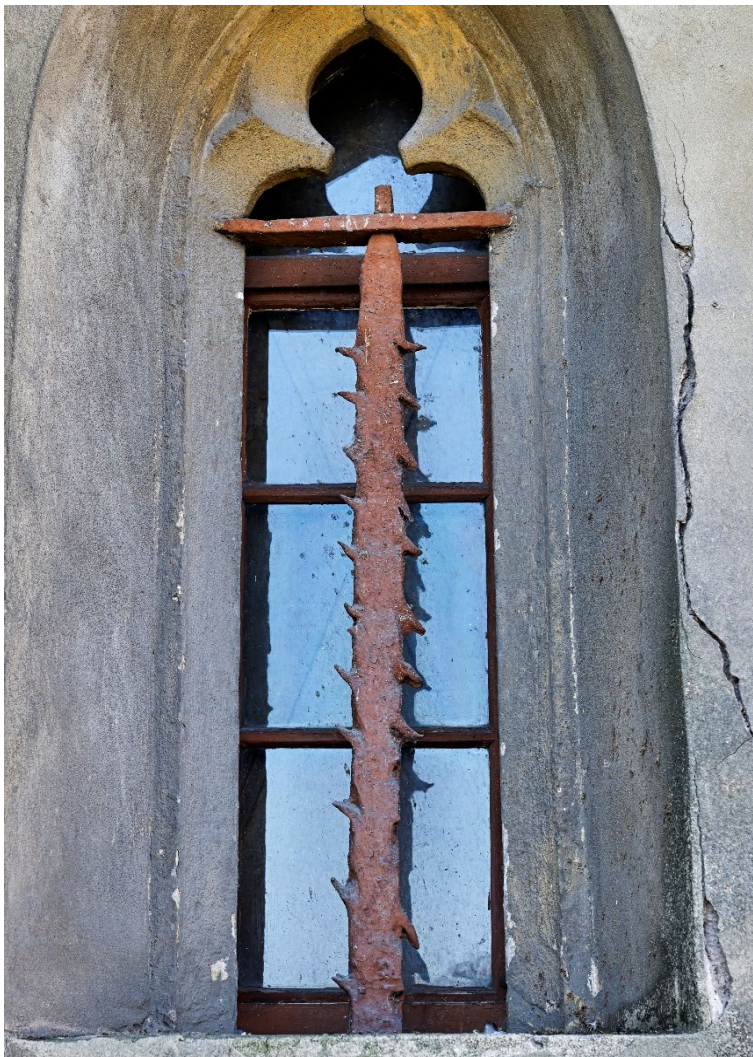
<b>ZÁMEČNICKÉ PRÁCE A VÝROBKY</b>		Číslo prvku	<b>ZA/</b>	<b>3</b>
<b>Kostel sv. Voršily v Chlumci nad Cidlinou, obnova fasády lodi a presbytáře</b>		Poloha	<b>1.NP</b>	
	1100 mm	<b>Přibližné stáří</b>		
<b>Popis:</b>	svislá pevná kovaná tyčová mříž s příčným ramenem osazená na vnějším líci okna v kamenném gotickém ostění			
<b>Kování:</b>				
<b>Zasklení:</b>				
<b>Povrchová úprava:</b>				
<b>Stav:</b>	dobrý technický stav, zkorodovaný povrch			
<b>Navržené úpravy:</b>	odstranění koroze a ostatních nečistot, aplikace chemického bezoplachového odrezovače s pasivačním účinkem, 1x základní a 2x krycí nátěr kovářskou barvou v matném grafitovém odstínu			
<b>Fotodokumentace (náhledy digitálních snímků z verze na DVD)</b>

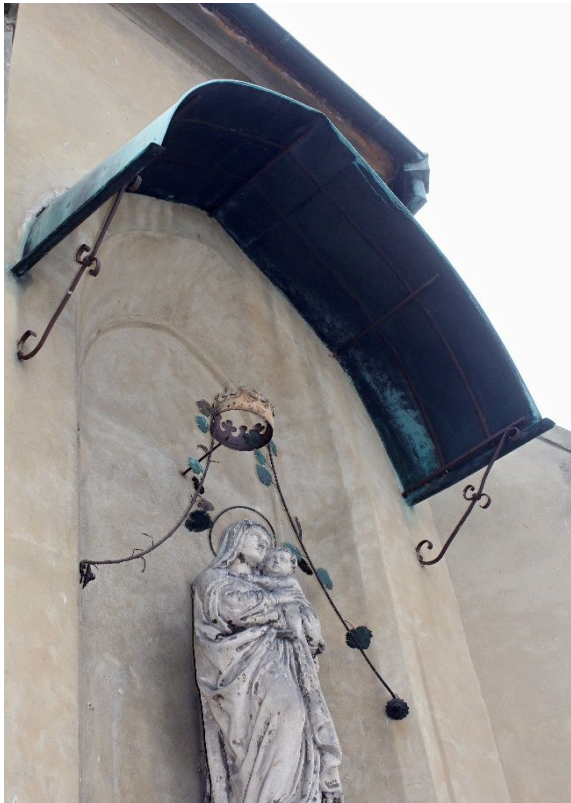
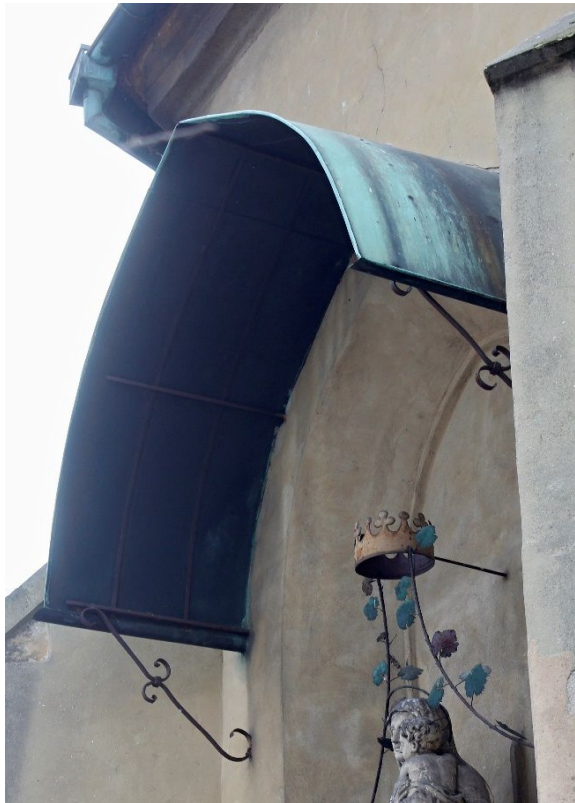
ZÁMEČNICKÉ PRÁCE A VÝROBKY		Číslo prvku	ZA/	5
Kostel sv. Voršily v Chlumci nad Cidlinou, obnova fasády lodi a presbytáře		Poloha	východní průčelí	
	2850 x 600 x 1750 mm	Přibližné stáří	novodobá	
Popis:	ochranná stříška nad sochou Panny Marie s Ježíškem z ocelových nosných profilů zajištěných dvojicí ozdobných konzol a krytá měděným plechem			
Kování:				
Zasklení:				
Povrchová úprava:	černý krycí nátěr			
Stav:	dobrý technický stav, dožilá povrchová úprava nosných prvků			
Navržené úpravy:	měděný plech zachovat, celková repase nosných ocelových prvků, odstranění koroze a ostatních nečistot, aplikace chemického bezoplachového odrezovače s pasivačním účinkem, 1x základní a 2x krycí nátěr kovářskou barvou v matném grafitovém odstínu			
Fotodokumentace (náhledy digitálních snímků z verze na DVD)				
<div>
