REVIZE	POPIS/DESCRIPTION	ZMĚNIL/CHECKED BY	KONTROLA/APPROVED BY	DATUM/DATE
STAVEBNÍK/INVESTOR KUCKUS-BAADE o.s. KUKS 53 544 43 KUKS		HLAVNÍ PROJEKTANT/CONTRACTOR

ATELIER TSUNAMI S.R.O. PALACHOVA 1742 547 01 NÁCHOD TEL. +420 491 401 611 E-MAIL: NACHOD@ATSUNAMI.CZ		
PROFESE/PROFESSION 010 - STAVEBNĚ TECHNICKÁ ČÁST		HLAVNÍ INŽENÝR PROJEKTU/PROJECT MANAGER ING. DAVID HAMZA		
ZPRACOVATEL PROFESE/SUBCONTRACTOR ATELIER TSUNAMI S.R.O. PALACHOVA 1742 547 01 NÁCHOD		ZODPOVĚDNÝ PROJEKTANT PROFESE/SPECIALIST ENGINEER ING. DAVID HAMZA		
		VYPRACOVAL/MADE BY ING. DAVID HAMZA		
NÁZEV STAVBY/BUILDING PŘÍSTAVBA A STAVEBNÍ ÚPRAVY DOMU NA PARCELE st.p.č. 81/2, KUKS				
Obsah přílohy/CONTENT TECHNICKÁ ZPRÁVA				ARCHIV
MÍSTO STAVBY/BUILDING SITE PARCELA st.p.č. 81/2				PARÉ
STUPEŇ DOKUMENTACE/LEVEL OF DOCUMENTATION ZMĚNA STAVBY PŘED DOKONČENÍM		DATUM/DATE 01/2010	MĚŘÍTKO/SCALE	FORMÁT
Č. ZAKÁZKY 638.2	STUPEŇ 4a	ČÁST F1	OBJEKT 00	PROFESE 010

VÝKRES 101	REVIZE A	OBJEKT/OBJECT

F Dokumentace stavby

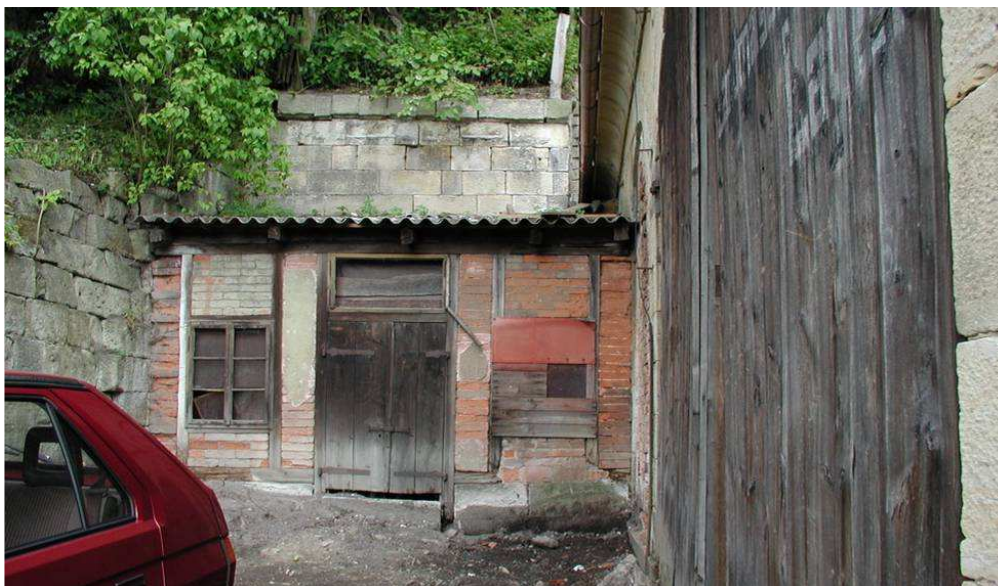
Obr. 01: Původní v minulosti odstraněná zástavba dvorku

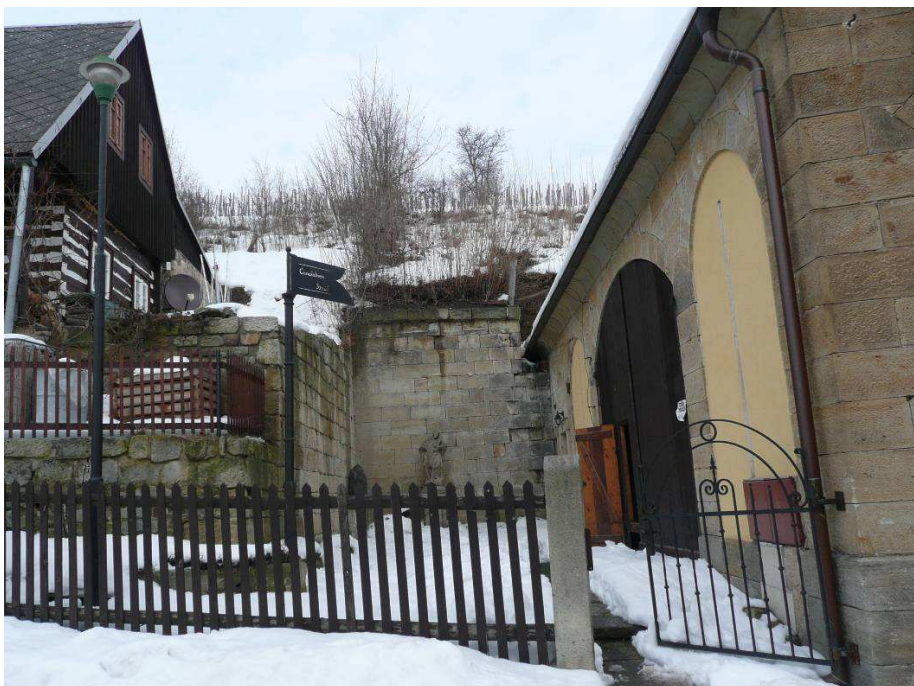
Obr. 02: Dvorek – stávající stav

V prostoru dvorku u objektu na parcele st.p.č. 81/2 bude vybudováno zastřešené venkovní jeviště, na které bude navazovat další přestřešení. Konstrukce jeviště vč. příslušející části přestřešení bude stabilní. Další dvě navazující pole zastřešení dvorku jsou uvažována jako demontovatelná. Tato pole budou instalována jen v době konání akcí např. divadelního festivalu. Předpokládá se, že přes zimní období budou demontovány.

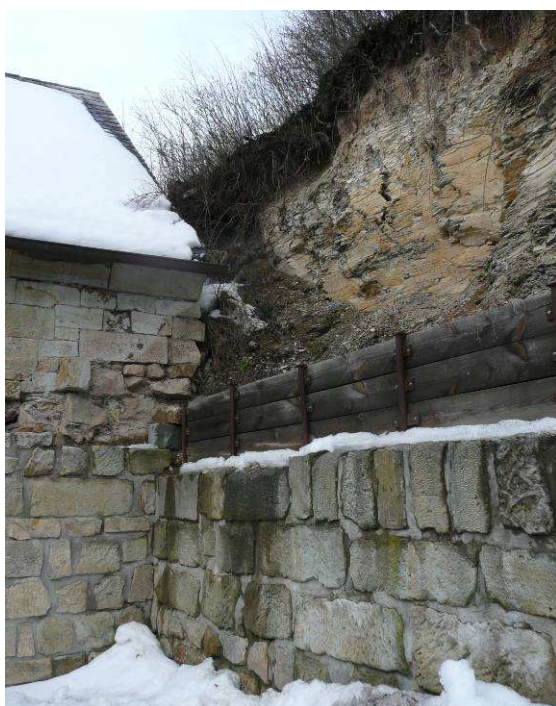
Obr. 03: Odhalené skalní podloží za domem

Za běžných podmínek je svah suchý, bez vývěrů podzemních vod. Vzhledem ke geologickým podmínkám na místě a stísněnosti prostoru pro úpravy opěrné stěny se předpokládá provádění prací v letním období. V případě jarního období (v době nasycení vodou po tání sněhu) nebo déletrvajících dešťů by mohlo dojít ke stékání vody po svahu, nebo po vrstvě skalního podloží, event. by mohlo dojít k částečnému rozbřednutí zeminy, což by negativně mohlo ovlivnit soudržnost svahu. V letním období jsou tyto negativní vlivy prakticky vyloučeny.

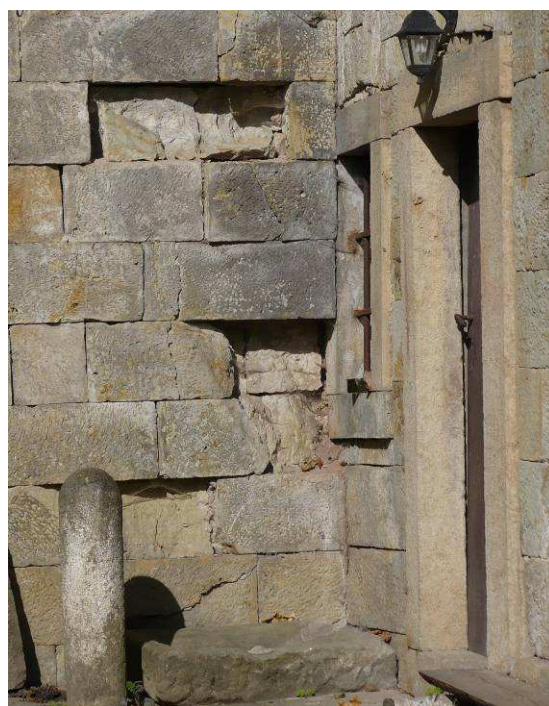
Obr 04: Poškození opěrné stěny

Opěrné kamenné stěny za nově budovaným jevištěm jsou v celkově dobrém stavu. Je zde nutné ale provést opravu zhlaví stěny, která je v současné době zahrnuta nahromaděnou zeminou z výše umístěného svahu. Zhlaví stěny bude odkryto, nově vyspárováno, přebytečná zemina bude odstraněna. Pro zachycení stékajících vod bude za stěnu osazen betonový žlab svedený k stávajícímu kamennému žlabu u budovy. Poškozené a vypadané pískovcové kvádry pod žlabem budou opraveny – porušené části kamenů budou odstraněny a doplněny z pohledové plochy stejným materiálem se stejnou povrchovou úpravou – to znamená kamenicky upravenými kvádry bez stop řezání nebo jiné strojové úpravy.

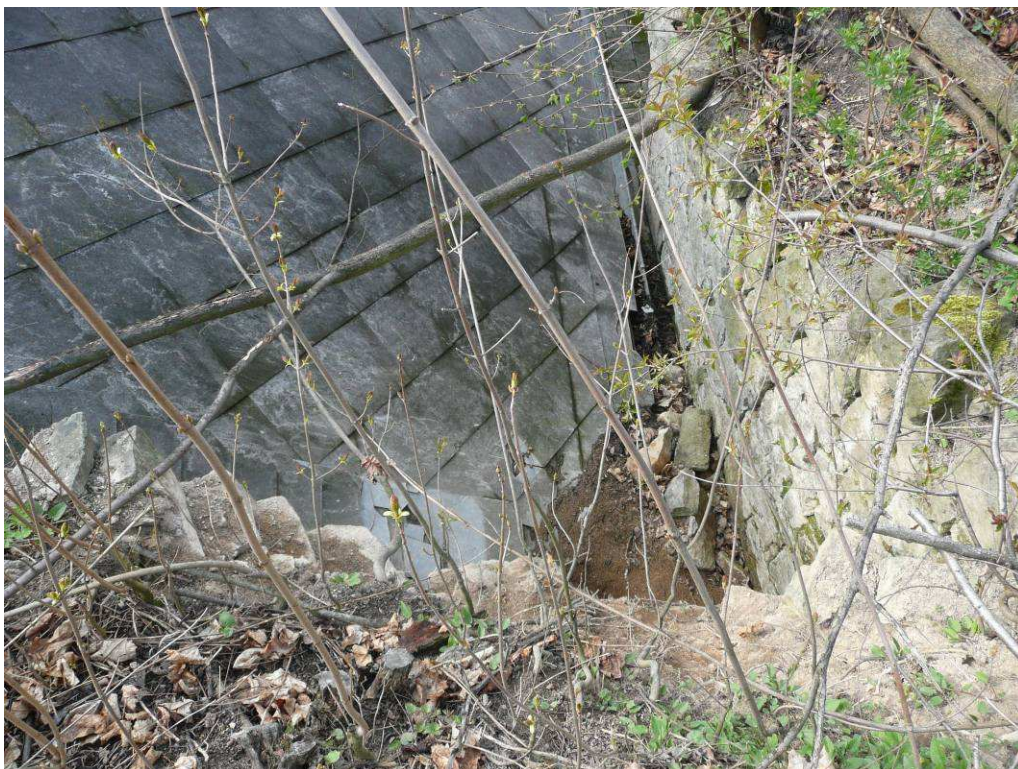
Obr. 04: Část zborcené stěny nad domem

Součástí prací je znovuprovedení poškozené terasní zdi nad domem. Nad stěnou bude provedeno odstranění nahromaděné zeminy a stěna bude postupně rozebrána. V trase nové stěny bude proveden výkop pro její nový základ. Bude-li to možné bude provedeno i odkopání vnějšího líce stěny budovy divadla, kde bude v možném rozsahu provedena na vnější líc stěny hydroizolace opatřená z vnějšího líce nopovou folií. Předpokládá se, že pod malou vrstvou zeminy je stávající skalní podloží tvořené zvětralými, ale soudržnými vrstvami opuk. Předpokládá se, že toto skalní podloží přenáší zatížení od výše položeného svahu a proto v průběhu zemních prací nebude nutné provádět zvláštní opatření (pažení) pro zajištění zemního tlaku výše položeného svahu. Předpokládá se, že nově provedený základ bude zahlouben do tohoto skalního podloží. Pokud by se v tomto prostoru skalní podloží nenacházelo je nutné provádět práce tak, aby byla dostatečně zajištěna hrana výkopu. Základ je pak nutné podsypat nenamrzavým materiálem.
