AKCE  
KOSTEL SV. VORŠILY V CHLUMCI NAD CIDLINOU  
OBNOVA FASÁDY LODI A PRESBYTÁŘE

SOUHRNNÁ TECHNICKÁ ZPRÁVA

STUPEŇ	DSP+DPS
FORMÁT	30 x A4
MĚŘ.	
DATUM	05/2022

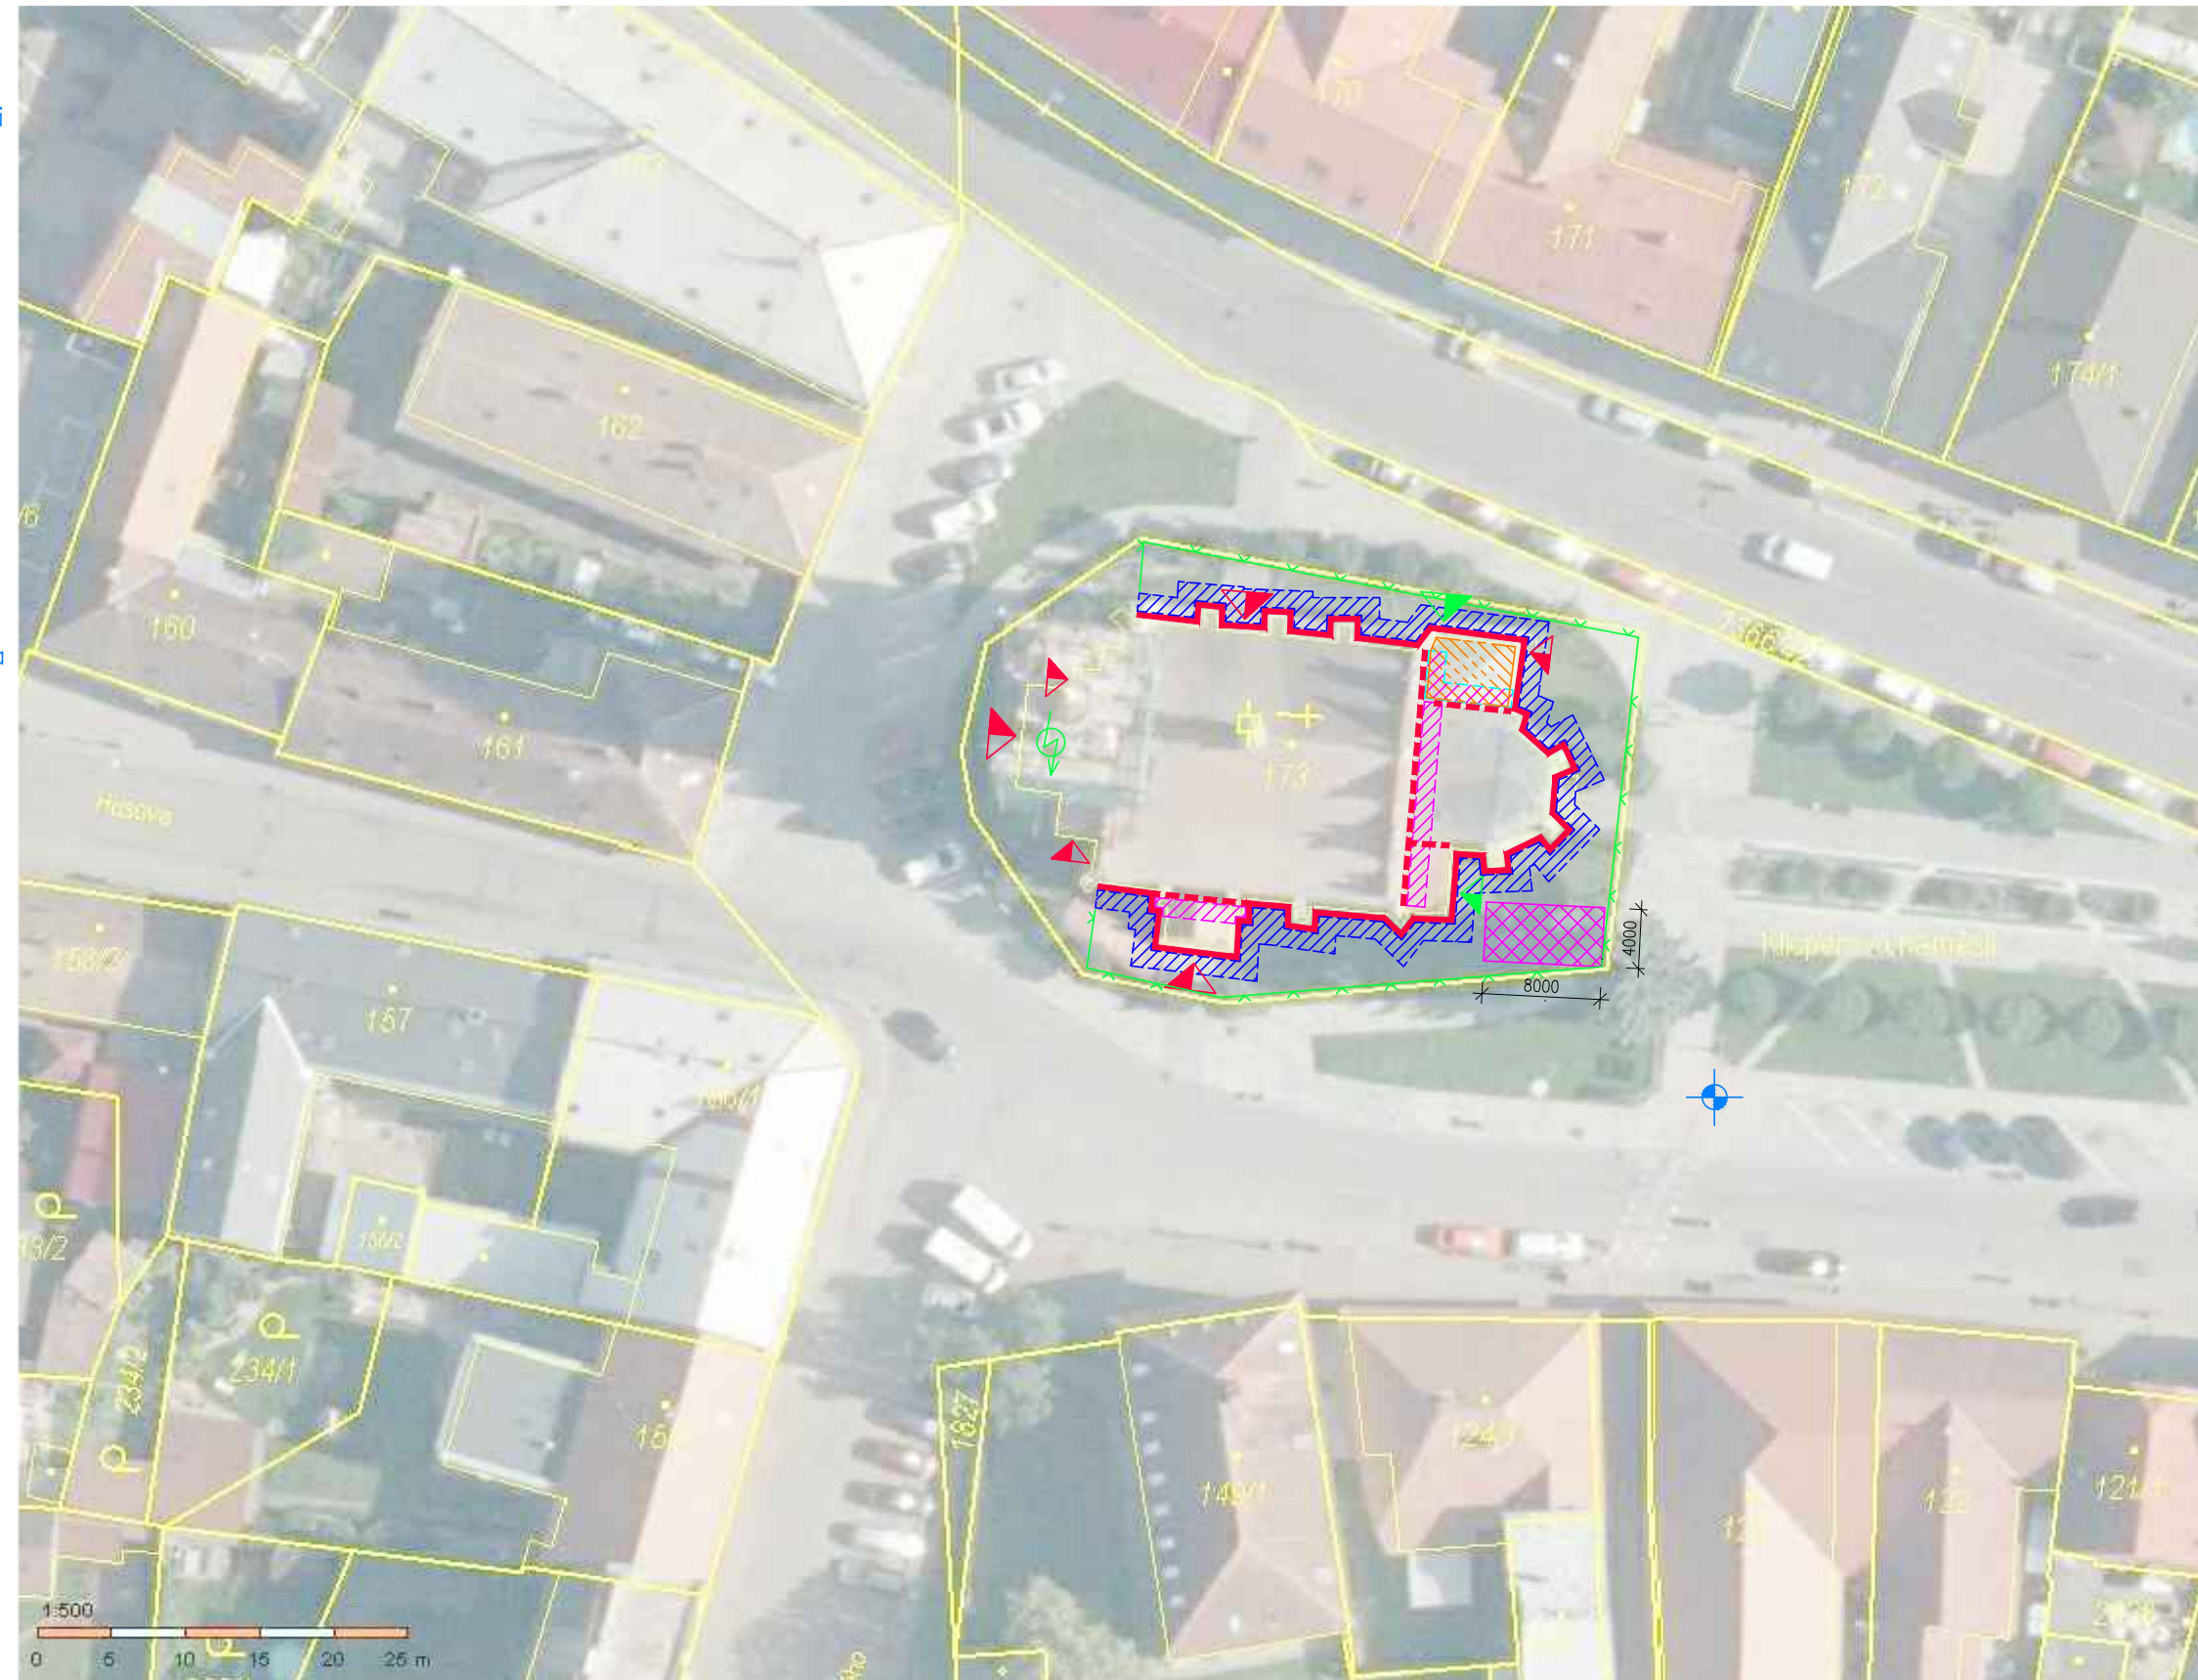
**Kostel sv. Voršily v Chlumci nad Cidlinou,  
obnova fasády lodi a presbytáře**  
B. Souhrnná technická zpráva - příloha 1: Situace ZOV, M: 1:500  
Vypracoval : Ing. Petr Rohlíček, Ing. Jan Černý, INRECO, s.r.o. \* 05/2022
