DOKUMENTACE VRTU JV1

Název zakázky:	Křešice - Psinice, kanalizace a ČOV			
Lokalizace sondy:	X = 1 022 804.20, Y = 684 102.60, z = 213.20 m n. m.; situace v příloze č. 2			
Rozměr sondy:	FRASTE Multidrill: 0,0 - 5,1 m ø 175 mm		Datum hloubení:	05. 07. 2018
Hloubka sondy:	5,10 m		Dokumentoval:	Ing. L. Med
Hloubka [m] od - do	Makroskopický popis		ČSN P 73 1005, 73 6133	ČSN EN ISO 14 688
0,00	0,15	Hlína písčítá , s humózní příměsí, s kořínky a drnem na povrchu, tmavě hnědá	F3 MS O	orsaSi
0,15	0,45	Jíl s valouny křemene do 7 cm, tvrdý, světle hnědý	F2 CG	grsiCl
0,45	2,90	Jíl se střední plasticitou , deluviální, pevný až tvrdý, od 1,50 m pevný, světle hnědý, do 2,00 m bíle žilkovaný, s oj. valouny křemene do 3 cm a laminami jemnozrnného písku, v 2,70-2,80 m rezavohnědý vlhký stejnozrnný písek	F6 CI	sasiCl
2,90	4,00	Jílovec vápnitý , silně až zcela zvětralý, se zachovalou texturou, tence laminovaný do 10 mm, tvrdý, střípkovitý, v ruce rozdrobitelný, nazelenale hnědošedý	R6	-

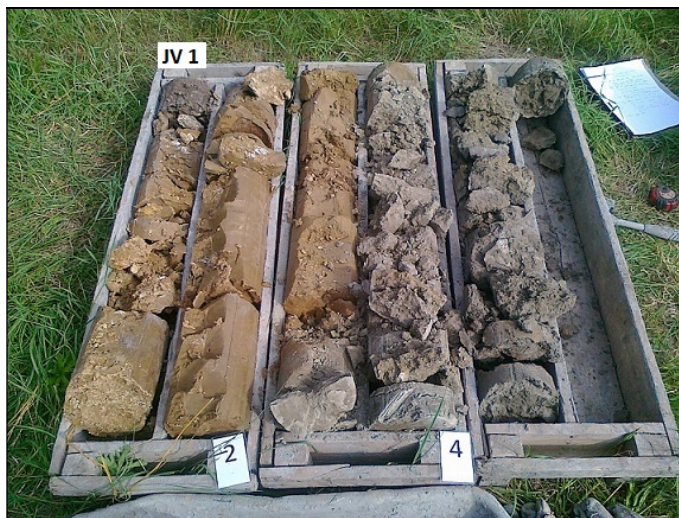
Interval 0,0 - 5,1 m

4,00	4,70	Jílovec vápnitý , silně zvětralý, laminovaný, hustě rozpukavý na destičkovité úlomky do 4x2 cm, lámatelné v ruce, světle šedý s tmavými jádry a s rezavými povlaky na plochách diskontinuit	R5	-
4,70	5,10	Jílovec vápnitý , mírně zvětralý, tence deskovitý, rozpukavý, slabě zvodnělý, tmavě šedý s rezavými povlaky	R5 ± R4	-
