PROTOKOL

č. 050 – 016284

o zkouškách zdiva – objekt klášter, Opolského 144, Nová Paka

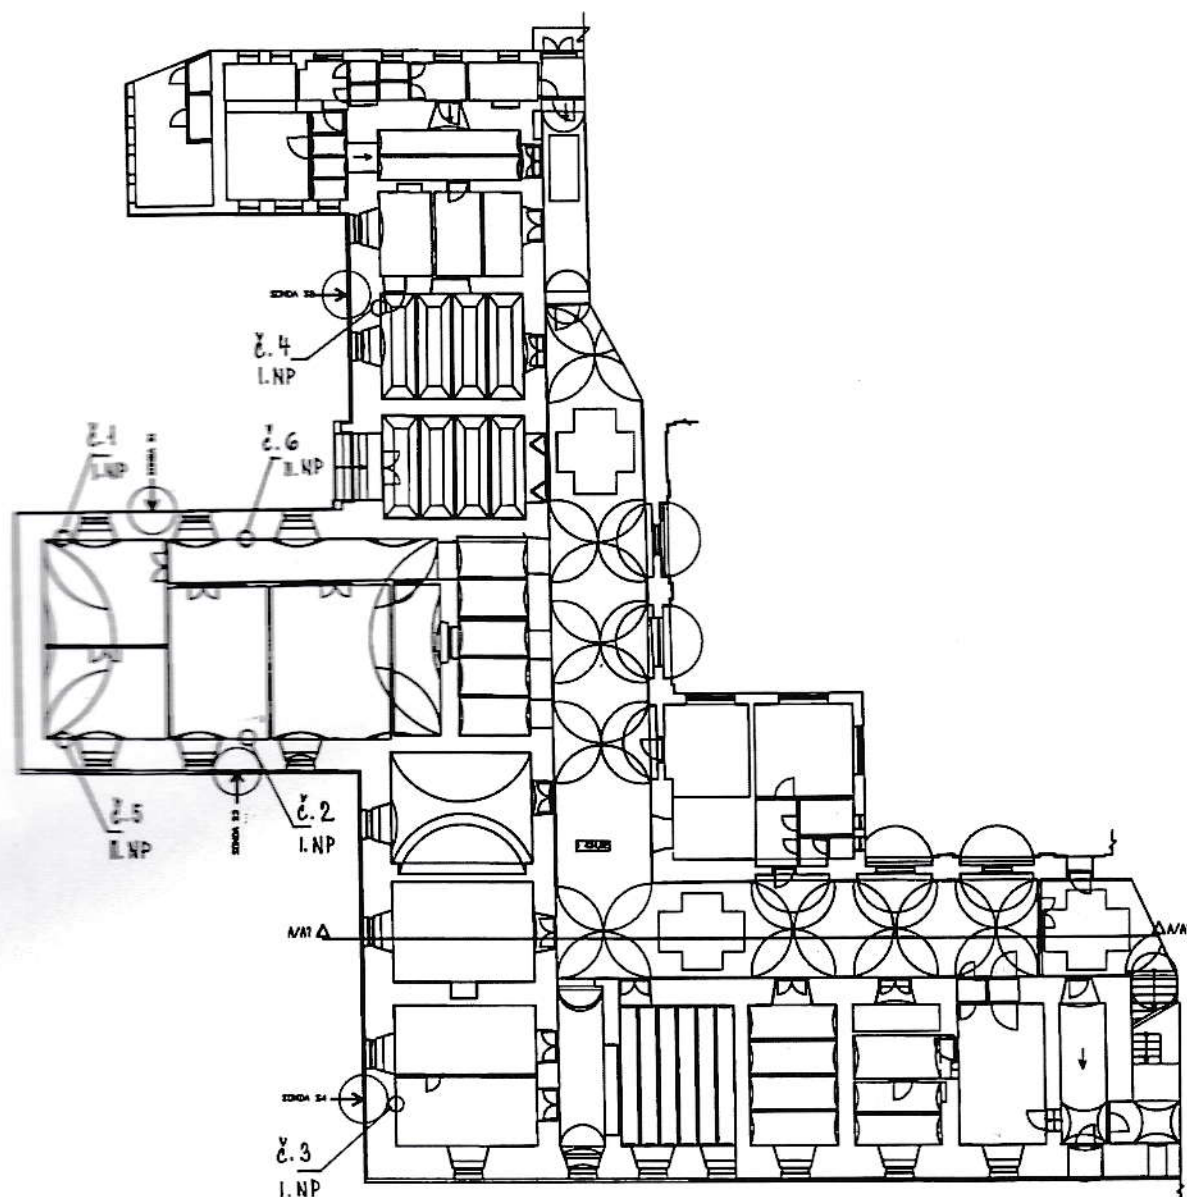
Rozmístění zkušebních míst - sond

Pevnost zdící malty byla ověřena celkem na 6 sondách (celkem 7 zkušebních míst). V I.NP byly provedeny sondy č. 1 až 4, v II.NP byly provedeny sondy č. 5 a č. 6. (rozmístění je uvedeno v příloze). Zkouška byla provedena zkušebním postupem spočívajícím na obecném kalibračním vztahu mezi hloubkou vývrtu provedeném v maltě upravenou ruční příklepovou vrtačkou a pevností malty. Výsledky jsou uvedeny v následující tabulce.
